BITACORA ELECTRÓNICA DE OBRA

REGISTRO DE LA BITACORA Y FOTO DEL CUADERNO DE OBRA

Confirma Bitacora:	Nro Informe:	Fecha Informe:	Nombre De La Obra:	Personal Encargado:
Si	033-2023-MTC/20.9-Igm	17-02-2023	Mejoramiento de la Carretera Oyón-Ambo, Tramo II: Dv. Cerro de Pasco-Dv. Chacayan	LUZMILA GUERRA MOTTA

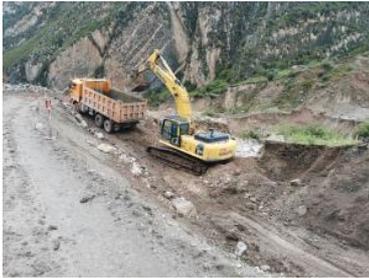
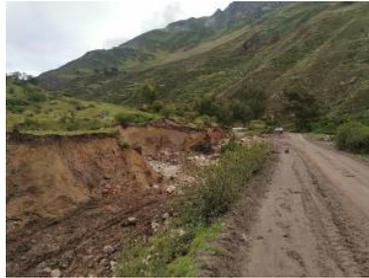
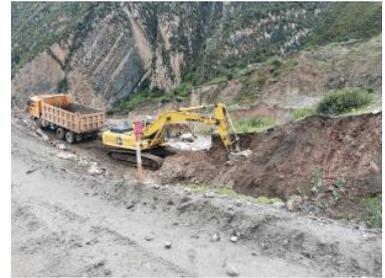
Progresiva: km 200+958 al km 201+870

Prestación Adicional de Obra N° 09 denominada "Sistema de Drenaje y Protección de plataforma en el sector San Juan Baños de Rabi"

Personal de campo del Contratista refiere que el material excedente es transportado al DME Social ubicado en el km 202+620 LI aproximadamente.

SIENDO APROXIMADAMENTE LAS 8.30 AM, SE VERIFICA TRABAJOS RELACIONADOS A CORTES EN TALUDES DEL CANAL.

Actividades verificadas por personal profesional, técnico y auxiliar del Contratista y del Consorcio Supervisor. Se sugirió el control adecuado de los procesos constructivos al Consorcio Supervisor, a fin de garantizar la calidad y durabilidad de la obra. Así como el cumplimiento de los protocolos de seguridad y salud en el trabajo para la actividad y la adecuada disposición de residuos a fin de su posterior transporte.

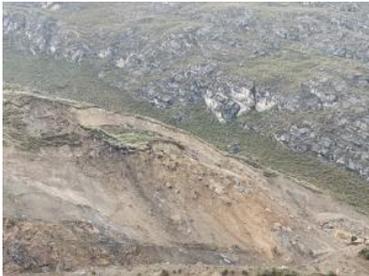
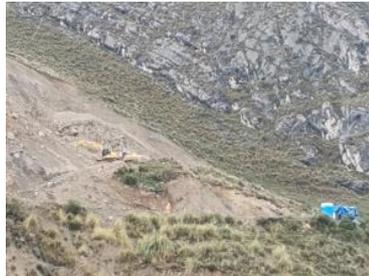
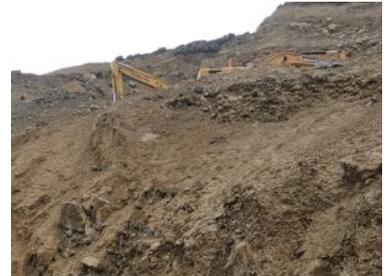
Progresiva: km. 194+500 - Km. 194+700
200.0MOVIMIENTO DE TIERRAS
205.AEXCAVACION EN EXPLANACIONES EN MATERIAL COMUN
205.BEXCAVACION EN EXPLANACIONES EN ROCA SUELTA
205.CEXCAVACION EN EXPLANACIONES EN ROCA FIJA
700.0TRANSPORTES
700.GTRANSPORTE DE ELIMINACION DE MATERIAL A DME PARA D<=1KM
700.HTRANSPORTE DE ELIMINACION DE MATERIAL A DME PARA D>1KM
900.0PROTECCION AMBIENTAL
907PROGRAMA DE CIERRE DE OBRA
907.CACONDICIONAMIENTO DE DESECHOS Y MATERIALES EXCEDENTE

La Supervisión de Obra refiere que el material excedente es transportado y dispuesto en el DME km 187+760C.

Se aprecia saturación en el material, lo cual podría generar deslizamientos y/o derrumbes, al respecto se ha sugerido a la Supervisión de Obra las medidas de preventivas correspondientes a fin de evitar riesgos de incidentes y/o accidentes en obra.

Actividades verificadas por personal profesional, técnico y auxiliar del Contratista y Consorcio Supervisor. Se sugirió el control adecuado de los procesos constructivos al Consorcio Supervisor, a fin de garantizar la calidad y durabilidad de la obra. Así como el cumplimiento de los protocolos de seguridad y salud en el trabajo para la actividad y la adecuada disposición de residuos a fin de su posterior transporte.

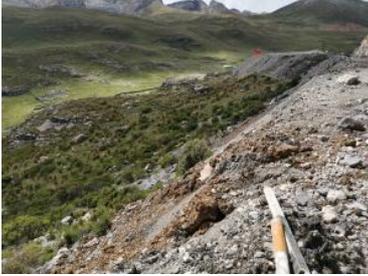
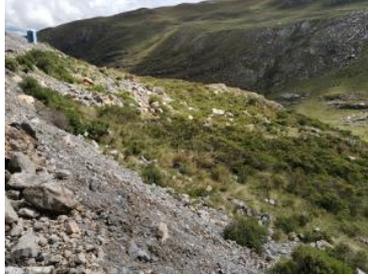
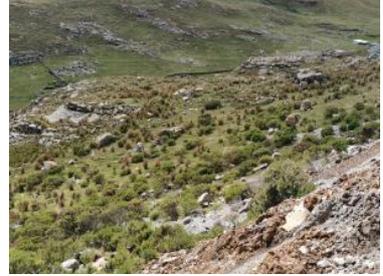
3

Progresiva: km 189+140 LI aproximadamente
Cantera Juanita II
200.0MOVIMIENTO DE TIERRAS
230MATERIAL DE PRESTAMO PARA RELLENOS

El Especialista en Geología y Geotecnia, refiere que se viene evaluando el uso de la cantera de roca denominada Juanita II ubicada en el sector km 188+600 LI como parte de una Prestación Adicional de Obra, en vista de los impases sociales que no permiten la continuidad en la explotación de la cantera Juanita II.

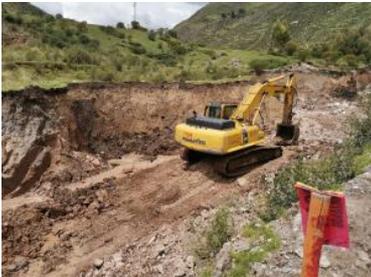
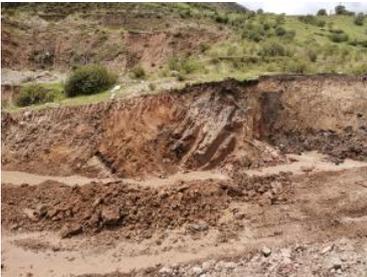
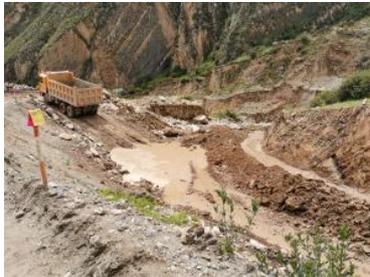
4

Crítico

Progresiva: km 200+958 al km 201+870
Prestación Adicional de Obra N° 09 denominada "Sistema de Drenaje y Protección de plataforma en el sector San Juan Baños de Rabi"

Personal aproximado verificado en el frente de trabajo: 1 Controlador.
Equipos aproximados verificados en el frente de trabajo: 1 Retroexcavadora sobre orugas y 2 Volquetes con sus respectivos operadores.
Personal de campo del Contratista refiere que el material excedente es transportado al DME Social ubicado en el km 202+620 LI aproximadamente.
Actividades verificadas por personal profesional, técnico y auxiliar del Contratista y del Consorcio Supervisor. Se sugirió el control adecuado de los procesos constructivos al Consorcio Supervisor, a fin de garantizar la calidad y durabilidad de la obra. Así como el cumplimiento de los protocolos de seguridad y salud en el trabajo para la actividad y la adecuada disposición de residuos a fin de su posterior transporte.
SIENDO APROXIMADAMENTE LAS 10.30 AM, SE VERIFICA QUE, EL AGUA DE LA LAGUNA FORMADA EN EL SECTOR DE SAN JUAN BAÑOS DE RABI, VIENE DESFOGANDO A TRAVÉS DEL CANAL DE CONCRETO EXISTENTE, POR LO CUAL DICHAS AGUAS DISCURREN POR EL SECTOR PROYECTADO EN LA PRESTACIÓN ADICIONAL DE OBRA N° 09 PARA LA CONSTRUCCIÓN DE UN CANAL EN U CUYA EJECUCIÓN INICIO EL DÍA MIÉRCOLES 15 DE FEBRERO DE 2023. HECHO QUE PODRÍA LIMITAR LA CONSTRUCCIÓN DEL CANAL EN PROCESO Y POR TANTO DILACIONES EN EL PLAZO DE EJECUCIÓN DE OBRA.

Respecto al Panel Fotográfico N° 04, se sugiere solicitar a la Supervisión de Obra un informe especial respecto a los efectos de las inclemencias climáticas que pudieran limitar la ejecución de las actividades comprendidas en la Prestación Adicional de Obra n° 09 y por tanto posibles variaciones en el plazo de ejecución de obra.
