BITACORA ELECTRÓNICA DE OBRA

Confirma Bitacora:	Nro Informe:	Fecha Informe:	Nombre De La Obra:	Personal Encargado:
Si	032 CON T68- 2023	03 - 08 - 2023	Mejoramiento de la Carretera Santa María- Santa Teresa - Puente Hidroeléctrica Machu Picchu Carretera	NATALY SUSI CABALLON PAUCAR

INFORME Y/O REPORTE N°032_CONTRATO N°68-2023-MNT. TÚNEL MACHUPICCHU/NSCP.2023.
 CONTRATO DE OBRA: N° 057-2021-MTC/ 20, del 07.06.2021
 EMPRESA CONTRATISTA: CONSORCIO CARRETERA CUSCO
 Obra: "MEJORAMIENTO DE LA CARRETERA SANTA MARÍA - SANTA TERESA - PUENTE HIDROELÉCTRICA MACHUPICCHU, ITEM B.- CONSTRUCCIÓN DE TÚNEL Y ACCESOS".
 Monto Del Contrato: S/ 166,167,111.89 INCLUYE IGV
 Nuevo Monto Contractual: S/ 169,403,678.35 INCLUYE IGV: este monto es incluido y deducido por los Adicionales y deductivos vinculantes aprobados según RD.
 Plazo de Ejecución Contractual: 900 dc
 Inicio del Plazo Contractual: 23 de junio del 2021
 Término del Plazo Contractual: 9 de diciembre del 2023
 Suspensión de Plazo: 123 dc
 Nuevo Termino del Plazo: 31 de mayo del 2024
 SUPERVISOR: CONSORCIO SUPERVISOR SANTA TERESA
 CONTRATO DE CONSULTORIA DE OBRA N° 035 -2021-MTC/20.2, del 19.03.2021.
 Monto del Contrato de Consultoría: S/. 14

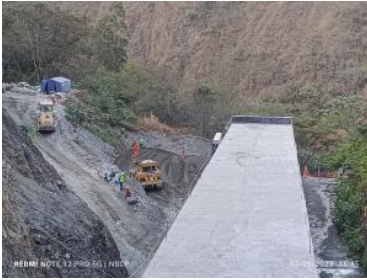
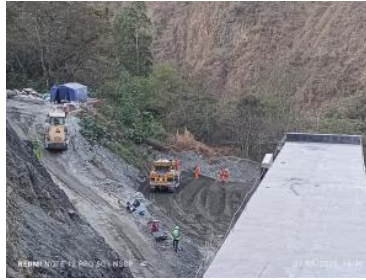
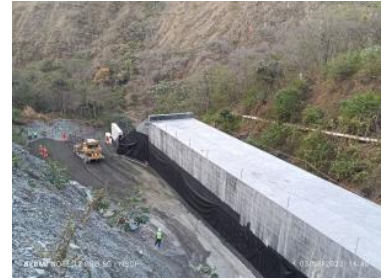
PROGRESIVA: KM6+200.
RELLENO Y COMPACTADO DEL LADO LATERAL IZQUIERDO DE ALCANTARILLA MCA 5x5M.
TRANSPORTE DE MATERIAL DE RELLENO DEL ÁREA DE ACOPIO HACIA EL KM6+200.

SE APRECIA EL RELLENO Y COMPACTADO CON MATERIAL ZARANDEADO EN EL LADO LATERAL IZQUIERDO DE LA ALCANTARILLA MCA DE 5x5M.
MO: 1 INGENIERO ASISTENTE DE PRODUCCIÓN, 2 CAPATAZ, 2 OPERADORES, 2 OFICIALES, 2 PEONES, 1 VIGÍA,
EM: 1 TRACTOR SOBRE ORUGA, 1 RODILLO LISO VIBRATORIO, 1 COMPACTADORA TIPO CANGURO, 3 VOLQUETES.

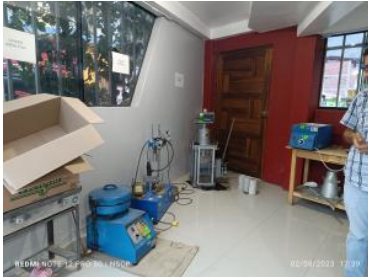
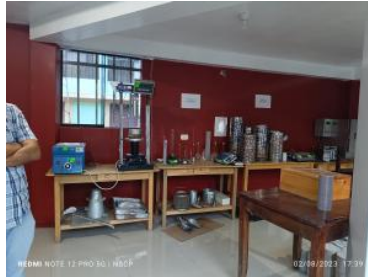
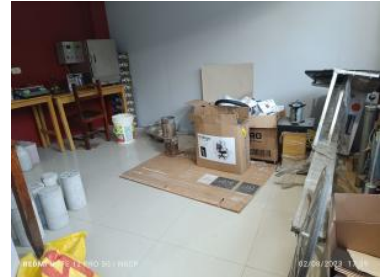
LABORATORIO DE LA SUPERVISIÓN "CONSORCIO SANTA TERESA"

-SE APRECIA LOS EQUIPOS DE LABORATORIO EN OBRA, ESTÁN CALIBRADOS, LA ULTIMA CALIBRACIÓN REALIZADA FUE EL 14 DE JUNIO DEL 2023.
-EQUIPO MARSHALL, EQUIPO PRENSA DE CONCRETO: 1 CENTRÍFUGA, PRENSA MARSHALL, 1 PRENSA PARA ENSAYOS DE RESISTENCIA DEL CONCRETO.
-SUELOS Y CONCRETO: 1 BALANZA DE 5KL, 1APARATO DE CASAGRANDE, 1 BALANZA ELECTRÓNICA, 1 JUEGO DE EQUIPO MISCELÁNEO (BROCHAS, PESAS, FILTRO, ESPÁTULAS, ESCOBILLAS DEBRONCE), 1 EQUIPO COMPLETO DE CONTROL GRANULOMÉTRICO, 1 EQUIPO DE EQUIVALENTE ARENA, 1 EQUIPO DE COMPACTACIÓN, 2 JUEGOS TAMICES, 1 HORNO.
-NO SE APRECIA UN ÁREA DE FOSAS O CURADO PARA LOS ENSAYOS DE RESISTENCIA DE CONCRETO.

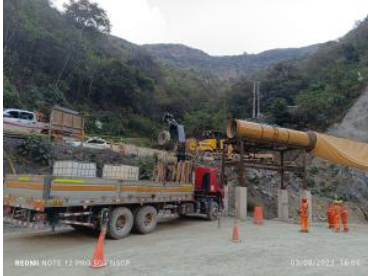
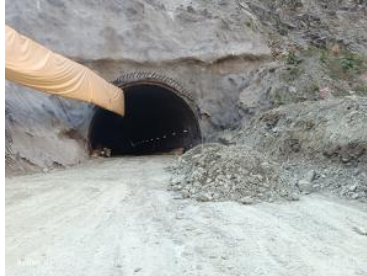
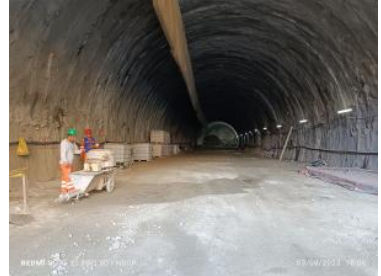
PROGRESIVA: KM 7+920.50
EXCAVACIÓN EN CONTRA BÓVEDA DE ROCA TIPO V EN PORTAL DE SALIDA HACIA LA BAHÍA.
ELIMINACIÓN DE MATERIAL EXCAVADO (ROCA TIPO V) DEL TÚNEL (PORTAL DE SALIDA -BAHÍA).

SE APRECIA EXCAVACIÓN DE ROCA TIPO V EN EL PORTAL DE SALIDA DEL TÚNEL HACIA LA BAHÍA, EL MATERIAL EXCAVADO SE PROCEDE A ELIMINAR AL DME KM4+980. A HORAS DE LA TARDE EL EQUIPO PARA LA EXCAVACIÓN PRESENTO FALLAS MECÁNICAS POR LO QUE TUVIERON QUE PARAR LAS ACTIVIDADES EN ESTE FRENTE.
MO: 1 CAPATAZ, 9 OPERADORES, 1 OPERARIO, 4 OFICIALES, 1 TÉCNICO ELECTRICISTA, 1 MECÁNICO, 1 VIGÍA.
EM: 1 MARTILLO HIDRÁULICO (PICOTÓN), 6 VOLQUETES, 1 CARGADOR FRONTAL, 1 JUMBO, 1 TELEHANDLER, HERRAMIENTAS MANUALES.

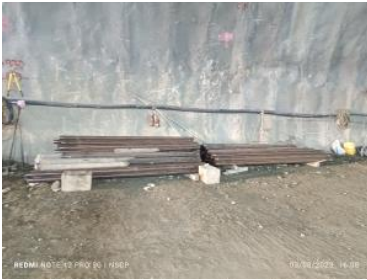
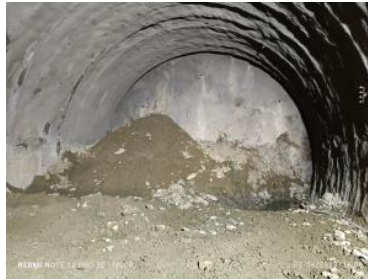
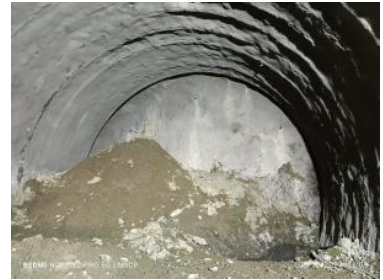
PROGRESIVA: KM 7+920.50
EXCAVACIÓN EN CONTRA BÓVEDA DE ROCA TIPO V EN PORTAL DE SALIDA HACIA LA BAHÍA.
ELIMINACIÓN DE MATERIAL EXCAVADO (ROCA TIPO V) DEL TÚNEL (PORTAL DE SALIDA -BAHÍA).

SE APRECIA EXCAVACIÓN DE ROCA TIPO V EN EL PORTAL DE SALIDA DEL TÚNEL HACIA LA BAHÍA, EL MATERIAL EXCAVADO SE PROCEDE A ELIMINAR AL DME KM4+980. A HORAS DE LA TARDE EL EQUIPO PARA LA EXCAVACIÓN PRESENTO FALLAS MECÁNICAS POR LO QUE TUVIERON QUE PARAR LAS ACTIVIDADES EN ESTE FRENTE.
MO: 1 CAPATAZ, 9 OPERADORES, 1 OPERARIO, 4 OFICIALES, 1 TÉCNICO ELECTRICISTA, 1 MECÁNICO, 1 VIGÍA.
EM: 1 MARTILLO HIDRÁULICO (PICOTÓN), 6 VOLQUETES, 1 CARGADOR FRONTAL, 1 JUMBO, 1 TELEHANDLER, HERRAMIENTAS MANUALES.

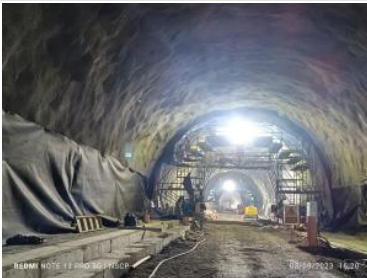
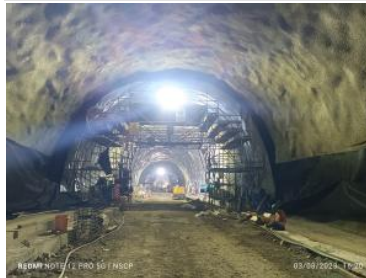
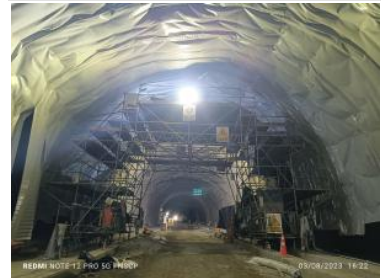
PROGRESIVA: KM7+002
INSTALACIÓN GEOTEXTIL, LAMINA DE IMPERMEABILIZACIÓN DE 2MM, TUBERÍA DE \varnothing 110MM.

SE APRECIA TENDIDO DEL GEOTEXTIL, RECUBIERTA POR LA LAMINA IMPERMEABILIZANTE DE 2MM Y LA INSTALACIÓN DE TUBERÍA DE \varnothing 110MM; PARA LA EJECUCIÓN DE ESTAS ACTIVIDADES SE CUENTA CON LOS EQUIPOS Y MAQUINARIAS NECESARIAS Y UN ANDAMIO DESLIZANTE DE 5M. EL GEOTEXTIL SE AVANZO EN EL LADO AXIAL DERECHO HASTA EL KM7+035, MÁS EL LADO AXIAL IZQUIERDO FALTA INSTALAR. EL ANDAMIO SE ENCUENTRA UBICADO EN EL KM7+002.

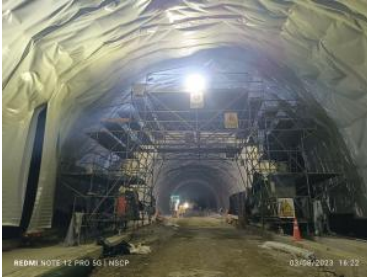
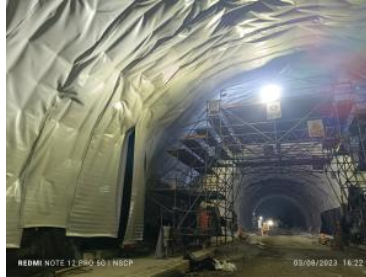
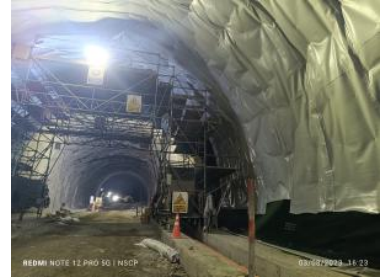
PROGRESIVA: KM7+002
INSTALACIÓN GEOTEXTIL, LAMINA DE IMPERMEABILIZACIÓN DE 2MM, TUBERÍA DE \varnothing 110MM.

SE APRECIA TENDIDO DEL GEOTEXTIL, RECUBIERTA POR LA LAMINA IMPERMEABILIZANTE DE 2MM Y LA INSTALACIÓN DE TUBERÍA DE \varnothing 110MM; PARA LA EJECUCIÓN DE ESTAS ACTIVIDADES SE CUENTA CON LOS EQUIPOS Y MAQUINARIAS NECESARIAS Y UN ANDAMIO DESLIZANTE DE 5M. EL GEOTEXTIL SE AVANZO EN EL LADO AXIAL DERECHO HASTA EL KM7+035, MÁS EL LADO AXIAL IZQUIERDO FALTA INSTALAR. EL ANDAMIO SE ENCUENTRA UBICADO EN EL KM7+002.

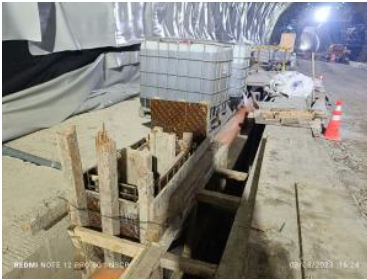
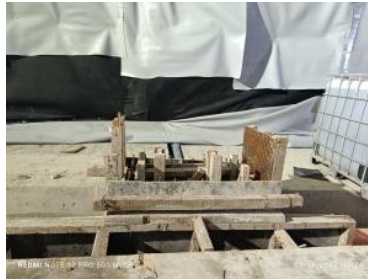
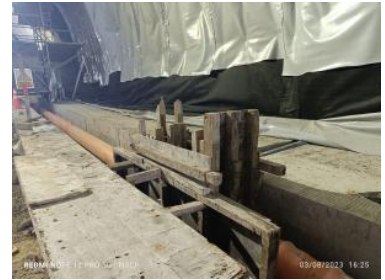
PROGRESIVA: KM6+992
ENCOFRADO DE CAJAS DE ARQUETAS DE REGISTRO DE AGUAS DE FILTRACIÓN.

ENCOFRADO DE ARQUETAS DE REGISTRO PARA EL DRENAJE AGUAS DE INFILTRACIÓN DE TRASDÓS TUBERÍA DE \varnothing 150MM UNIENDO CON LA TUBERÍA LONGITUDINAL DE \varnothing 300MM, CUMPLIRÁ LA FUNCIÓN DE DRENAR AGUAS DE INFILTRACIÓN; CADA CAJA DE ARQUETAS DE REGISTRO DE AGUAS DE INFILTRACIÓN ESTA DISTRIBUIDA A 25M, UBICADAS EN LA PARTE LATERAL DERECHA E IZQUIERDA DEL TÚNEL; EN ESTA ACTIVIDAD SE REALIZARON LOS DEL LADO DERECHO DE LAS PROGRESIVAS KM6+992.

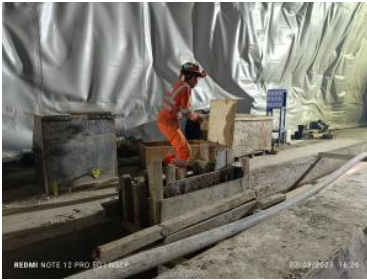
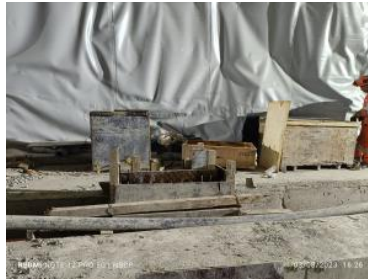
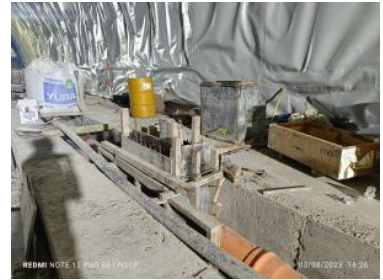
PROGRESIVA: KM6+965
ENCOFRADO DE CAJAS DE ARQUETAS DE REGISTRO DE AGUAS DE FILTRACIÓN.

ENCOFRADO DE ARQUETAS DE REGISTRO PARA EL DRENAJE AGUAS DE INFILTRACIÓN DE TRASDÓS TUBERÍA DE \varnothing 150MM UNIENDO CON LA TUBERÍA LONGITUDINAL DE \varnothing 300MM, CUMPLIRÁ LA FUNCIÓN DE DRENAR AGUAS DE INFILTRACIÓN; CADA CAJA DE ARQUETAS DE REGISTRO DE AGUAS DE INFILTRACIÓN ESTA DISTRIBUIDA A 25M, UBICADAS EN LA PARTE LATERAL DERECHA E IZQUIERDA DEL TÚNEL; EN ESTA ACTIVIDAD SE REALIZARON LOS DEL LADO DERECHO DE LAS PROGRESIVAS KM6+965.

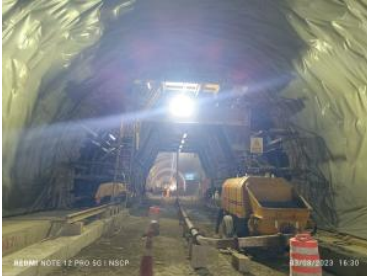
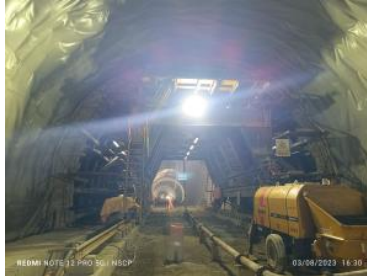
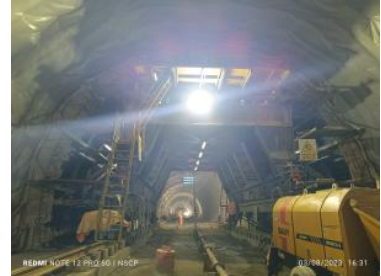
PROGRESIVA: KM6+935.13-KM6+947
ENCOFRADO PARA CONCRETO F'C=300KG/CM PARA REVESTIMIENTO DEL TÚNEL.

ENCOFRADO PARA EL CONCRETO REVESTIMIENTO F'C=300KG/CM3 DEL TÚNEL DEL KM6+911.32-KM6+923 (SECCIÓN DEL ENCOFRADO DEL ANDAMIO DESLIZANTE DE 12M-PAVIMENTADORA DE CONCRETO); YA TERMINADO EL ENCOFRADO Y PREVIO AUTORIZACIÓN RESPECTIVA DE LA SUPERVISIÓN SE PROCEDERÁ A VACIAR CON CONCRETO F'C=300KG/CM.
MO: 1 INGENIERO ESPECIALISTA DE OBRAS DE ARTE, 1 INGENIERO ASISTENTE DE PRODUCCIÓN, 1 PREVENCIÓNISTA, 1 CAPATAZ, 4 OPERADORES, 3 OFICIALES, 2 PEONES.
EM: 1 BOMBA PARA CONCRETO, 1 ENCOFRADO METÁLICO (PAVIMENTADORA DE CONCRETO 12 M), 2 VIBRADORES PARA CONCRETO, 4 VIBRADORES INCORPORADOS A LA PAVIMENTADORA DE CONCRETO, 2 AMOLADORAS, 2 TALADROS, HERRAMIENTAS MANUALES.

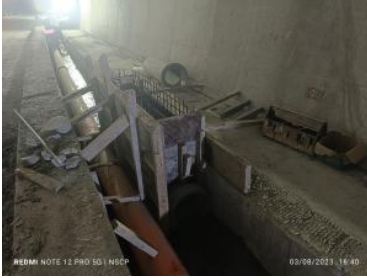
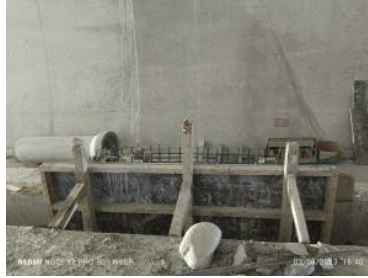
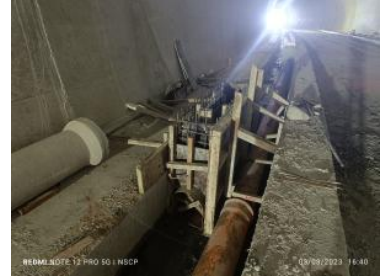
PROGRESIVA: KM6+430

LA CAJA SIFÓNICA CONECTA LAS TUBERÍAS DE CONCRETO DE \varnothing 300MM, CUMPLIRÁ LA FUNCIÓN DE DRENAR AGUAS RESIDUALES; CADA CAJA SIFÓNICA ESTA DISTRIBUIDA A 50M, UBICADAS SOLO EN EL LADO LATERAL IZQUIERDO DEL TÚNEL.

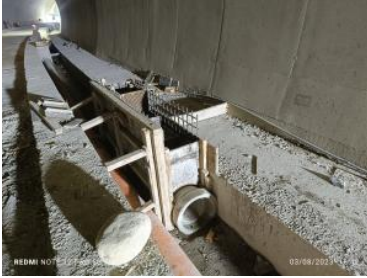
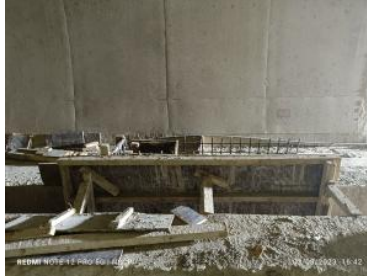
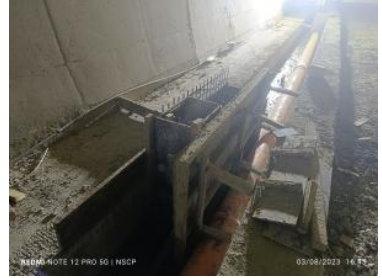
PROGRESIVA: KM6+380

LA CAJA SIFÓNICA CONECTA LAS TUBERÍAS DE CONCRETO DE \varnothing 300MM, CUMPLIRÁ LA FUNCIÓN DE DRENAR AGUAS RESIDUALES; CADA CAJA SIFÓNICA ESTA DISTRIBUIDA A 50M, UBICADAS SOLO EN EL LADO LATERAL IZQUIERDO DEL TUNEL.

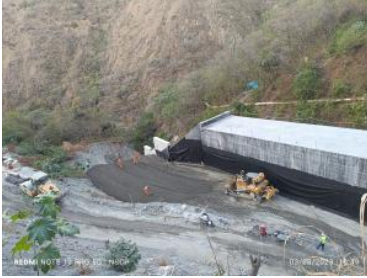
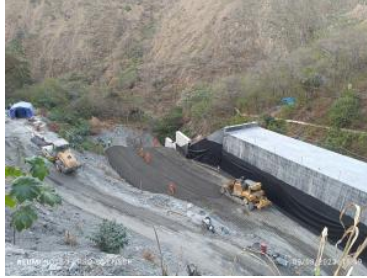
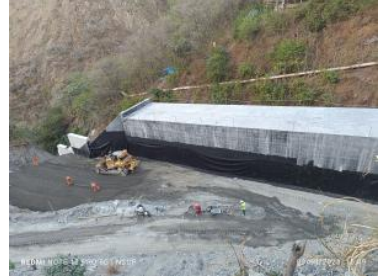
PROGRESIVA: KM6+200.
RELLENO Y COMPACTADO DEL LADO LATERAL IZQUIERDO DE ALCANTARILLA MCA 5x5M.
TRANSPORTE DE MATERIAL DE RELLENO DEL ÁREA DE ACOPIO HACIA EL KM6+200.

SE APRECIA EL RELLENO Y COMPACTADO CON MATERIAL ZARANDEADO EN EL LADO LATERAL IZQUIERDO DE LA ALCANTARILLA MCA DE 5x5M.
MO: 1 INGENIERO ASISTENTE DE PRODUCCIÓN, 2 CAPATAZ, 2 OPERADORES, 2 OFICIALES, 2 PEONES, 1 VIGÍA,
EM: 1 TRACTOR SOBRE ORUGA, 1 RODILLO LISO VIBRATORIO, 1 COMPACTADORA TIPO CANGURO, 3 VOLQUETES.

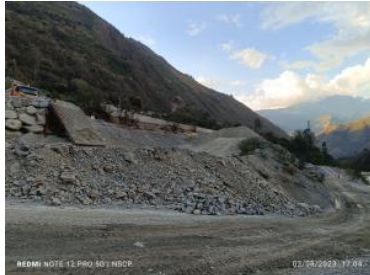
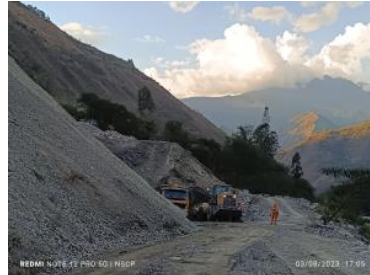
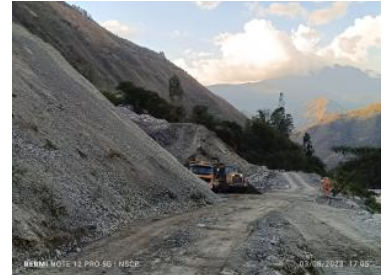
PROGRESIVA KM4+980
TRANSPORTE MATERIAL RELLENO PARA ALCANTARILLA MCA 5x5M

SE APRECIA TRANSPORTE DEL MATERIAL DE RELLENO PARA ALCANTARILLA MCA 5x5M UBICADO EN EL KM6+200.
MO: 1 PERSONAL DE PISO, 4 OPERADORES, 1 VIGÍA-
EM: 3 VOLQUETES, 1 CARGADOR FRONTAL-
