# BITACORA ELECTRÓNICA DE OBRA

Confirma Bitacora:	Nro Informe:	Fecha Informe:	Nombre De La Obra:	Personal Encargado:
Si	156-2023-MTC/209-Igm	20-12-2023	HUANUCO - LA UNION - HUALLANCA, TR 3	LUZMILA GUERRA MOTTA

OBRA: MEJORAMIENTO, CONSERVACIÓN POR NIVELES DE SERVICIO Y OPERACIÓN DEL CORREDOR VIAL: HUÁNUCO – LA UNIÓN – HUALLANCA DV. ANTAMINA / EMP. PE-3N (TINGO CHICO) – NUEVAS FLORES – LLATA – ANTAMINA, TRAMO III DEL KM. 102+819 AL KM. 150+421

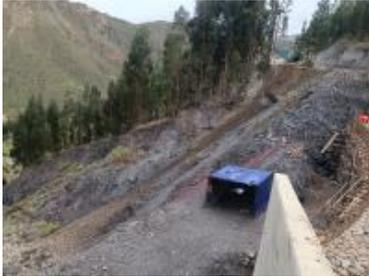
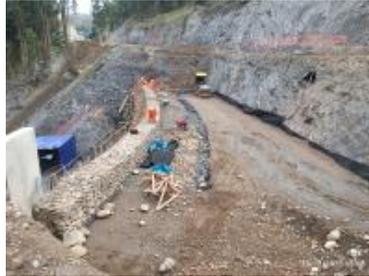
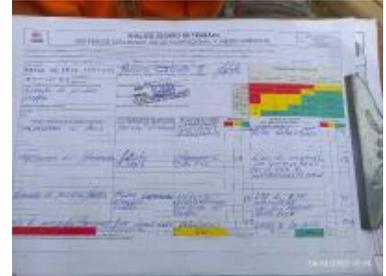
1 Con relación al Informe N° 026-2023-OJCC

Progresiva: km 105+744.27 al km 105+774.59  
Muro de suelo reforzado  
500 DRENAJE  
511.A2Geotextil No Tejido Clase 2  
600OBRAS COMPLEMENTARIAS  
602.AGavión Tipo Caja

Se verifica que el material excedente en la plataforma viene siendo empujado a la quebrada.

- Personal de obra mayormente usa EPP's
- Cuenta con agua para consumo humano, sin embargo, el contenedor del agua no contiene ninguna anotación (etiqueta, rotulo, inscripción, u otros) respecto a las especificaciones y/o características del producto.
- No cuenta con baño químico
- No cuenta con depósitos para la disposición de residuos.
- Cuenta con carpa con mesas y bancas, sin embargo, estas serían insuficientes para la cantidad de personas en el frente de trabajo.
- No cuenta con estación de emergencia.
- El lavado de las portacomidas es realizado por parte de cada trabajador en campo
- Personal de obra lleno el ATS para las actividades en proceso.
- Cuenta con accesos al frente de trabajo.

Se recomienda remitir los Paneles Fotográficos N° 1 y N° 6 al especialista en SSO de la DO de PVN a fin de la evaluación y opinión, de corresponder pudieran proponer las acciones correctivas en el marco del Contrato de Obra n° 127-2018-MTC/20 y Contrato de Servicios de Consultoría n° 144-2018-MTC/20.2 y normativa aplicable.

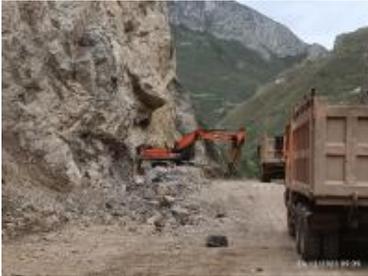
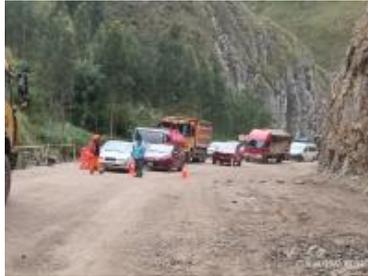
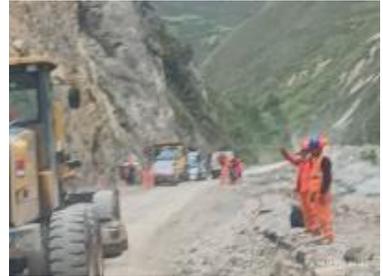
Progresiva: km 142+200 aproximadamente  
700 TRANSPORTES  
700.C Transporte de Materiales Excedentes para Distancias entre 120 m y 1,000 m  
700.D Transporte de Materiales Excedentes para Distancias Mayores de 1,000 m

Personal aproximado verificado en el frente de trabajo: 1 Capataz, 1 Personal de Piso y 2 Controlador Vial. Equipos aproximados verificados en el frente de trabajo: 1 Excavadora sobre orugas y 04 Volquetes con sus respectivos operadores.

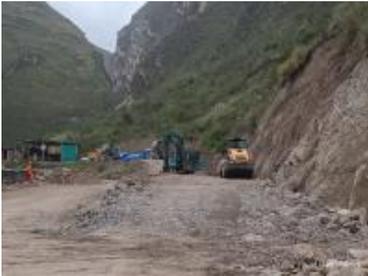
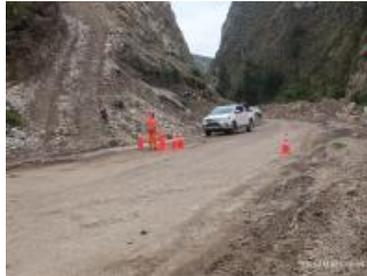
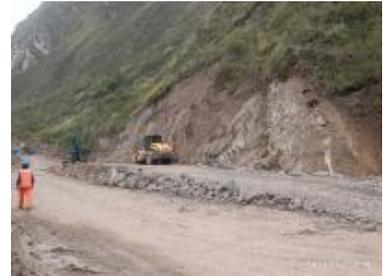
3

Progresiva: km 145+300 al km 145+340 LD

Personal aproximado verificado en el frente de trabajo: 1 Capataz, 1 Personal de Piso y 2 Controlador Vial. Equipos aproximados verificados en el frente de trabajo: 1 Excavadora sobre orugas, 1 Rodillo, y 04 Volquetes con sus respectivos operadores.

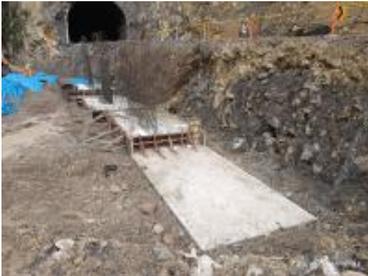
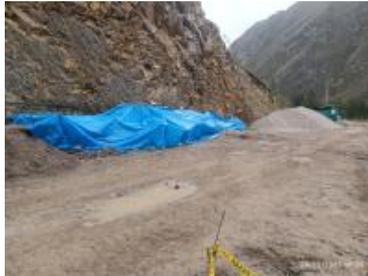
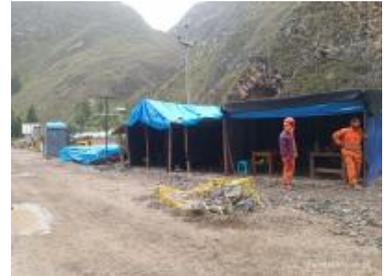
Progresiva: km 144+980.00 al km. 145+031.00  
Muro de concreto armado

La ejecución del frente de trabajo de construcción de muro de concreto armado en el sector km 144+980.00 al km. 145+031.00 se encuentra suspendida, el personal se encuentra realizando el orden, limpieza y señalización en el área.

Al respecto, el Contratista comunicó a la Supervisión de Obra que, debido a las Fiestas Navideñas y Fin de Año 2023, se dejará de laboral en el periodo comprendido entre el 23.12.2023 al 2.01.2024.

Sin embargo, a la fecha y tres días antes del inicio de suspensión de actividades por fiestas de fin de año, los trabajos programados para su ejecución ya fueron suspendidos. Hecho que podría generar dilaciones en el plazo de ejecución de obra.

Se pone a su consideración la suspensión de algunos frentes de trabajo, tales como los descritos en los Paneles Fotográficos N° 4 y N° 5.

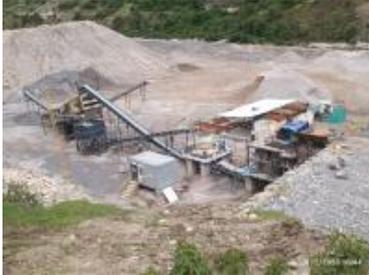
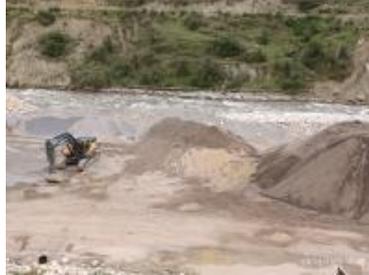
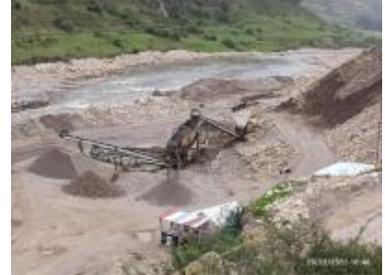
5

Progresiva: km 136+200 al km 136+820 aproximadamente  
PLANTA CHANCADORA

- Las actividades en la planta chancadora se encuentran suspendidas.
- Un volquete se encuentra transitando vacío en el sector.
- No hay actividades de extracción en las canteras de río cercanas: km 135+820. 136+840 y 137+200

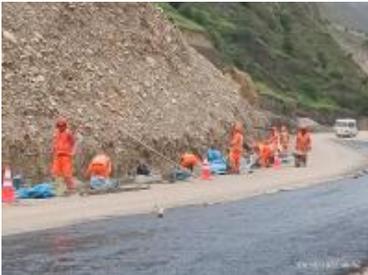
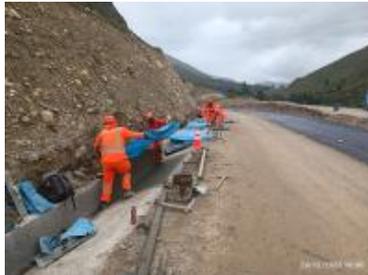
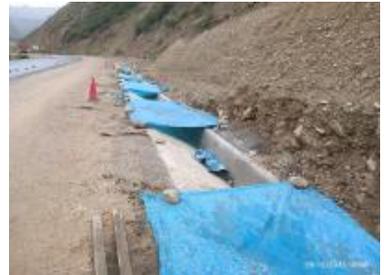
6

Progresiva: km 136+400 aproximadamente  
500 DRENAJE  
510.A1 Cuneta revestida en concreto tipo C1

- Personal de obra mayormente usa EPP's.
- No cuenta con agua para consumo humano
- Cuenta con baño un químico.
- No cuenta con depósitos para la disposición de residuos, no obstante, el Contratista refiere que se les ha dotado de bolsas para la disposición de residuos.
- No cuenta con carpa con mesas ni bancas.
- El lavado de las portacomidas es realizado por parte de cada trabajador en campo
- No se cuenta con controladores viales, sin embargo, el área de trabajo se encuentra señalizada mediante conos de seguridad.

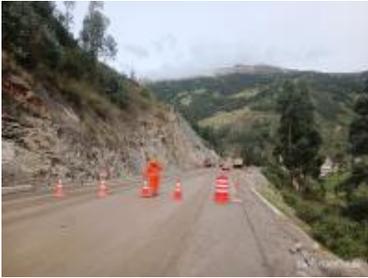
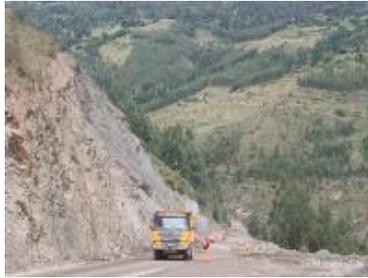
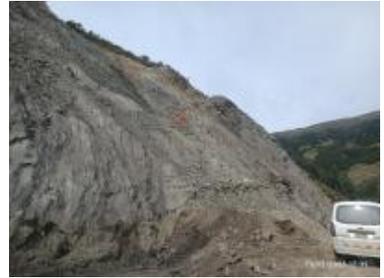
Progresiva: km 103+630 al km 103+690

Se toma conocimiento que el material excedente es transportado al DME ubicado en el km 106+50, el cual, estaría desestimado para su uso por temas geológicos. Hecho comunicado a la supervisión de obra a fin de las acciones correspondientes. no obstante, se recomienda a través de su despacho las acciones correctivas en el marco de los Contratos de ejecución de obra y de Consultoría de Obra.
