BITACORA ELECTRÓNICA DE OBRA

Confir ma Bitaco ra: Si	Nro Inform e: 130	Fecha Informe: 11-07-2019	Nombre De La Obra: Carretera Moquegua - Omate - Arequipa Tramo: II km. 35 al km. 153,50	Personal Encargado: LUZMILA GUERRA MOTTA					
Foto Bitacora:	Foto Bitacora 2:	Foto Bitacora 3:	Foto Bitacora 4:	Foto Bitacora 5:	Foto Bitacora 6:

Inspección visual de trabajos nocturnos desarrollados por la Empresa Contratista

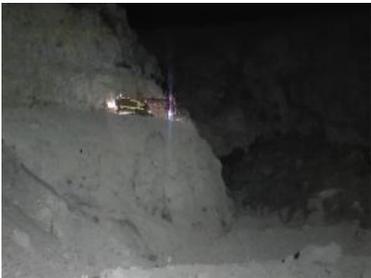
Foto1:

Actividades nocturnas de movimiento de tierras: Corte y limpieza de material después de movimiento de tierras en roca fija (voladura de rocas) entre las progresivas 140+160 @ 140+380

De la voladura de rocas realiza el 6.07.2019 entre las progresivas 140+160 @ 140+380, se continúa con los trabajos de corte, limpieza, carguío y eliminación de material excedente, apreciándose lo siguiente:

- Se cuenta con una excavadora sobre orugas en banqueta lado derecho realizando actividades de corte y limpieza (foto N° 1)
- Se cuenta con una excavadora sobre orugas en la plataforma de la vía (fotos N°s 2 y 3), realizando actividades de limpieza y carguío de material excedente
- Se ha tomado conocimiento que el material excedente es eliminado en el DME ubicado en la progresiva 138+000
- Los vigías cuentan con varas luminosas
- No se aprecia ambulancia ni personal en salud para atención de eventuales emergencias.
- La iluminación del área donde se realizan las actividades es insuficiente debido a la longitud de intervención.

De las actividades nocturnas de movimiento de tierras, se sugiere que a través de la Supervisión de obra se puedan verificar dichas actividades así como el cumplimiento de los Procedimientos Específicos de Trabajo Seguro (PETS), con la finalidad de evitar y/o disminuir posibles riesgos de trabajo sobre todo en el personal que viene laborando en dicho horario.

Se sugiere mejorar las condiciones de iluminación en los sectores de trabajo nocturno a fin de disminuir posibles riesgos en las actividades en ejecución.

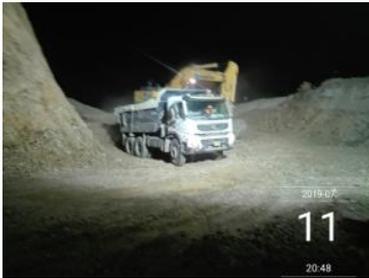
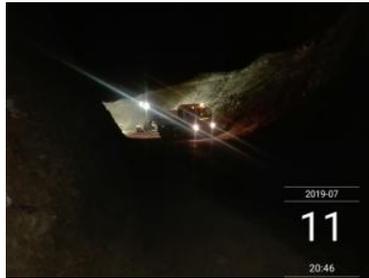
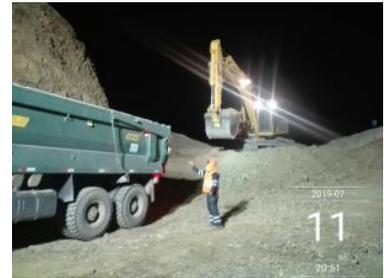
Actividades nocturnas de movimiento de tierras: Corte en material suelto en la progresiva 124+580 aproximadamente

De las actividades de corte en material suelto en la progresiva 124+580 aproximadamente, apreciándose lo siguiente:

- Se desarrollan actividades de corte en material suelto, carguío y eliminación de material excedente (fotos N°s 1, 2 y 3) con el apoyo de una excavadora sobre orugas y volquetes.
- Se toma conocimiento que el material es eliminado en el DME ubicado en la progresiva 128+080 aproximadamente
- Los vigías cuentan con varas luminosas
- No se aprecia ambulancia ni personal en salud para atención de eventuales emergencias.

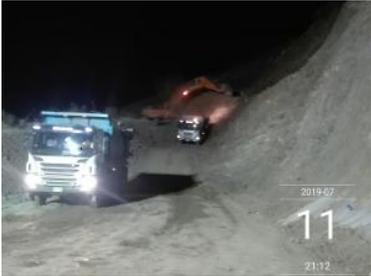
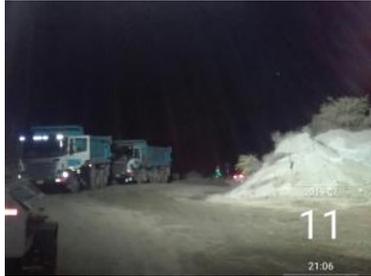
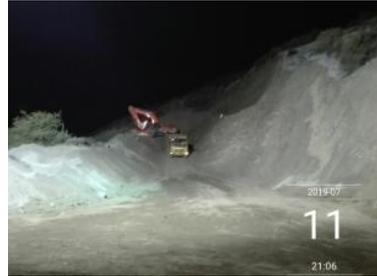
Actividades:
Actividades nocturnas de movimiento de tierras: Corte en material suelto en la progresiva 123+200 aproximadamente

CDescripcion_____:
De las actividades de corte en material suelto en la progresiva 123+200 aproximadamente, apreciándose lo siguiente:

- Se desarrollan actividades de corte en material suelto, carguío y eliminación de material excedente (fotos N°s 1, 2 y 3) con el apoyo de una excavadora sobre orugas, un camión cisterna para agua y volquetes. (fotos N°s 1, 2 y 3)
- Se toma conocimiento que el material es eliminado en el DME ubicado en la progresiva 122+200 aproximadamente
- Los vigías cuentan con varas luminosas (foto N° 2)
- No se aprecia ambulancia ni personal en salud para atención de eventuales emergencias.
