BITACORA ELECTRÓNICA DE OBRA

Confirma Bitacora: Si	Nro Informe: 131	Fecha Informe: 12-07-2019	Nombre De La Obra: Carretera Moquegua - Omate - Arequipa Tramo: Il km. 35 al km. 153,50	Personal Encargado: LUZMILA GUERRA MOTTA	
Foto Bitacora:	Foto Bitacora 2:	Foto Bitacora 3:	Foto Bitacora 4:	Foto Bitacora 5:	Foto Bitacora 6:

Labores realizadas respecto a la ejecución contractual de obra.

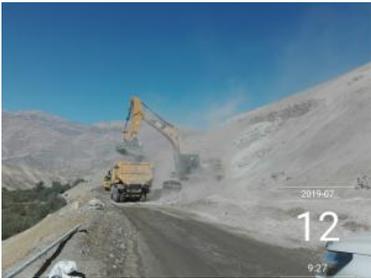
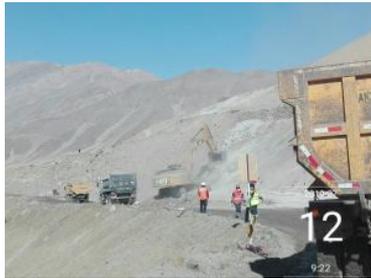
Actividades:
Actividades de ejecución de movimiento de tierras: Corte en material suelto en la progresiva 92+100 aproximadamente y mantenimiento de tránsito vehicular mediante riego de vías.

CDescripcion_____:
De las actividades de corte en material suelto en la progresiva 92+100 aproximadamente, se aprecia lo siguiente:

- Se desarrollan actividades de corte en material suelto, perfilado, carguío y eliminación de material excedente (fotos N°s 1 y 2) con el apoyo de una excavadora sobre orugas y volquetes.
- Se cuenta con un camión cisterna desarrollando actividades de mantenimiento de tránsito vehicular mediante riego de vías (foto N° 3)
- Se toma conocimiento que el material es eliminado en el DME ubicado en la progresiva 92+300 aproximadamente

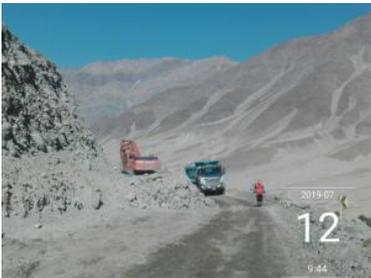
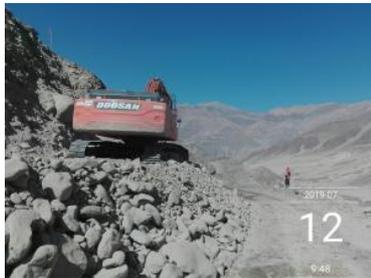
Actividades:
Actividades de ejecución de movimiento de tierras: Corte en material suelto en la progresiva 90+750 aproximadamente

CDescripcion_____:
De las actividades de corte en material suelto en la progresiva 90+750 aproximadamente, se aprecia lo siguiente:

- Se desarrollan actividades de corte en material suelto, perfilado, carguío y eliminación de material excedente (fotos N°s 1 y 2) con el apoyo de una excavadora sobre orugas y volquetes.
- Se toma conocimiento que el material es eliminado en el DME ubicado en la progresiva 92+300 aproximadamente
- La osamenta expuesta que se encontraba ubicada en la progresiva 90+670 aproximadamente fue retirada el día de ayer 11.07.2019 por personal auxiliar de la empresa Inca Llacta SAC Estudio, Asesoría y Consultoría en Arqueología responsables de los trabajos de monitoreo Arqueológico en la carretera, de acuerdo a sus funciones (foto N° 3)

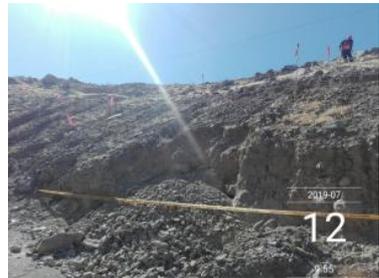
Foto3:

Posibles entierros visualizados en la progresiva 90+670 aproximadamente, hecho que se ha puesto de conocimiento a la Supervisión de obra y Contratista, incluso en días anteriores.

De los posibles entierros visualizados en la progresiva 90+670 aproximadamente, se sugiere que los profesionales arqueólogos empresa Inca Llacta SAC Estudio, Asesoría y Consultoría en Arqueología responsables de los trabajos de monitoreo Arqueológico en la carretera realicen las evaluaciones necesarias a fin de la liberación de terrenos y evitar posibles dilaciones en el plazo de ejecución de obra.

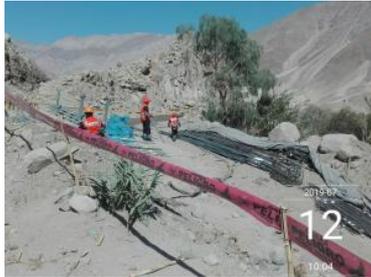
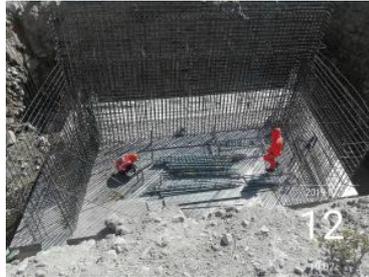
Actividades de ejecución de obra: habilitación de andamios en puente Moro Moro

El día de hoy se retoman las actividades de construcción en el puente Moro Moro, apreciándose lo siguiente:

- Habilitación de andamios (fotos N°s 1 y 2)
- El área de trabajo aun sigue siendo acordonada mediante cintas de seguridad (foto N° 1)
- Se realizan actividades de evacuación de agua mediante motobombas (foto N° 3)

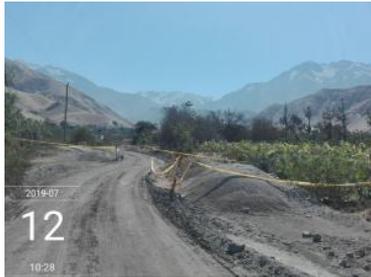
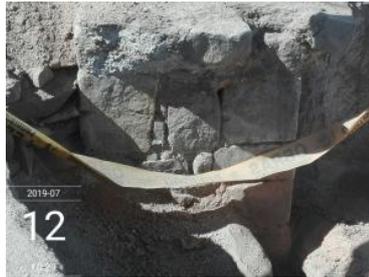
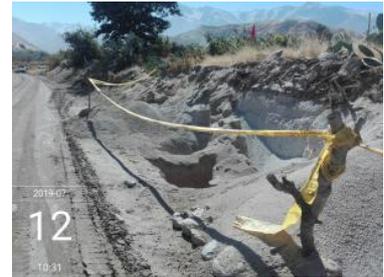
Los muros aparentemente pre hispánicos hallados en los pozos de exploración realizados en el sector San Juan, continúan expuestos algunos de ellos incluso el mes de mayo del presente año corriendo el riesgo que puedan dañarse y/o debilitarse por el tránsito de vehículos pesados y livianos además de las personas que habitan los alrededores.

Pozos de exploración arqueológica realizados en el Sector San Juan continúan expuestos

San Juan En el sector de San Juan se ha realizado un total de 13 pozos de exploración arqueológica, en 12 de los cuales se encontraron muros de data aparentemente prehispánica (fotos N° 1, 2 y 3), desde incluso el mes de mayo del presente año.

Al respecto, dichos restos arqueológicos encontrados siguen expuestos corriendo el riesgo que puedan dañarse y/o debilitarse por el tránsito de vehículos pesados y livianos además de las personas que habitan los alrededores.

De la exposición de los restos arqueológicos encontrados en el sector San Juan, se sugiere proteger estos a fin de disminuir los riesgos de daño y/o debilitación por el tránsito de vehículos pesados y livianos además de las personas que habitan los alrededores
