BITACORA ELECTRÓNICA DE OBRA

Confirma Bitacora: Si	Nro Informe: 144	Fecha Informe: 09-07-2019	Nombre De La Obra: Construccion y Mejoramiento de la Carretera llave-Mazocruz	Personal Encargado: CUTIPA MONZON NESTOR ARNULFO
---------------------------------	----------------------------	-------------------------------------	---	---

REPORTE DEL 09 DE JULIO DEL 2019

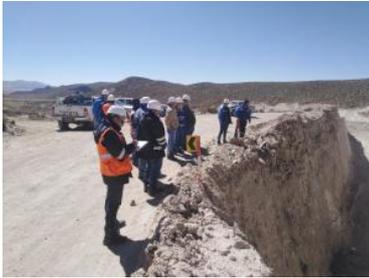
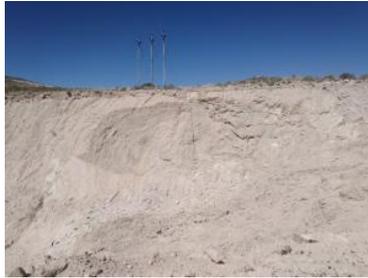
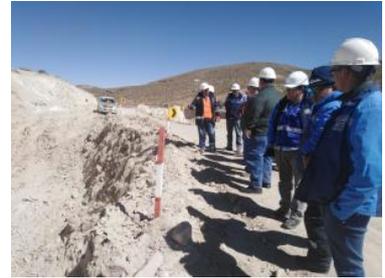
Actividades:
 Corte cerrado km 69+780

DE ACUERDO A LA CLASIFICACIÓN DE SUELOS DEBE REALIZARSE EL ANÁLISIS DE ESTABILIDAD, PARA VER SI REQUIERE BANQUETAS Y TENDIDO DE TALUDES

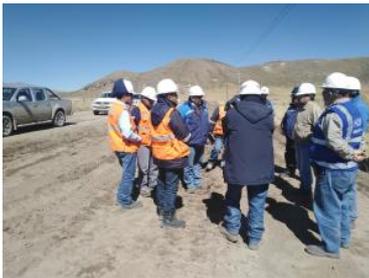
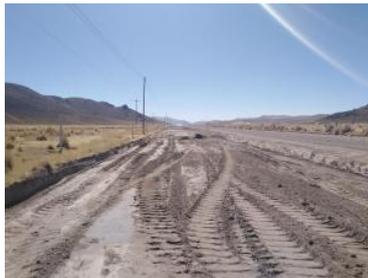
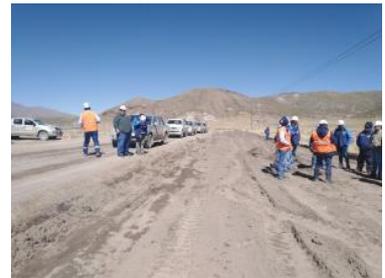
Actividades:
 MEJORAMIENTO PARA EL KM 67+020

CALICATAS Y MUESTREO PARA ENSAYO Y EVALUACIÓN DEL MEJORAMIENTO, SEGÚN INDICACIONES DEL ING. EDGARDO PAJERES TAPIA ADM. DE CONTRATO DE LA D.S. DL PROVIAS NACIONAL

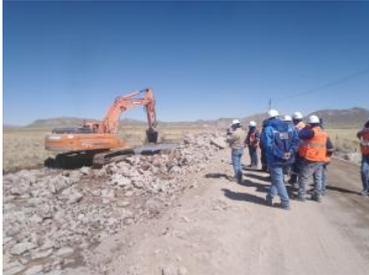
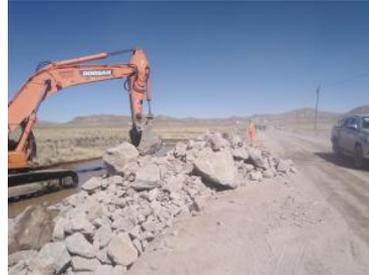
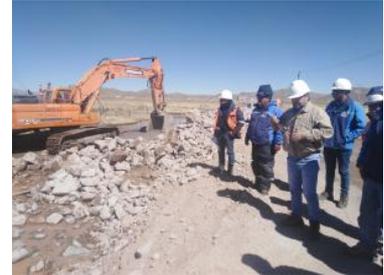
PEDRAPLEN KM 60+500 (400 M)

VERIFICACIÓN DE MEJORAMIENTO CON PEDRAPLEN

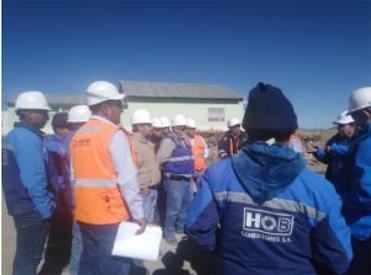
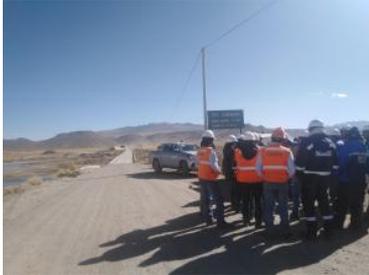
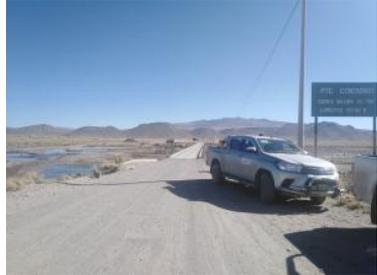
Actividades:
PUENTE CONDURIRI (L= 140 M KM 59+300)

CDescripcion _____:
ING. PAJARES ADM DE CONTRATO DE LA D.S DEL PVN REUNIDO CON LOS ESPECIALISTAS DEL CONTRATISTA Y LA SUPERVISIÓN.
EL TEMA ES QUE SE REALIZARA EL ADICIONAL DE ESTE PUENTE, POR EL PROBLEMA DE TOPOGRAFÍA (ERROR) EN EL PERFIL LONGITUDINAL CON UNA VARIACIÓN DE CASI CUATRO METROS DE LOS PLANOS DEL PROYECTO CON RESPECTO AL REPLANTEO O TERRENO REAL DEL PROYECTO.

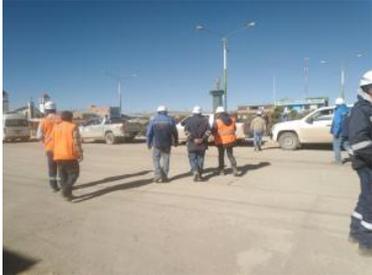
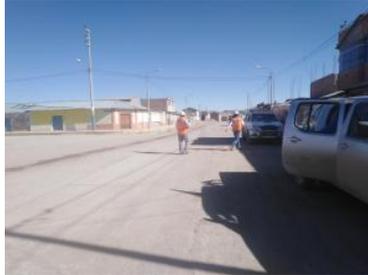
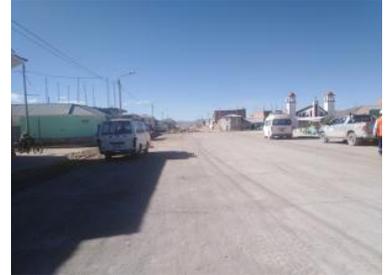
Actividades:
PLAZA PRINCIPAL DE CONDURIRI
EL PROYECTO CONTEMPLA LA DEMOLICIÓN DE PAVIMENTO DE CONCRETO

CDescripcion_____:
EL ING. EDGARDO PAJARES ADM DE CONTRATO DE LA D.S DEL PVN, RECOMENDÓ EVALUAR EL PAVIMENTO EXISTENTE, ASÍ COMO LOS NIVELES, SI CORRESPONDEN AL PROYECTO PARA NO ROMPER CON EL DISEÑO ARQUITECTÓNICO DE ESTA PLAZO SOBRE TODO EN NIVELES Y CONTINUIDAD, EVACUACIÓN DE AGUAS PLUVIALES ENTRE OTROS.

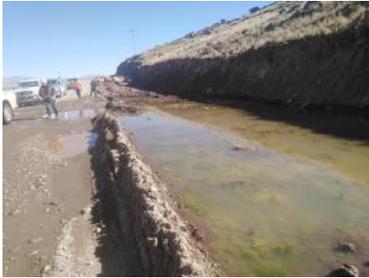
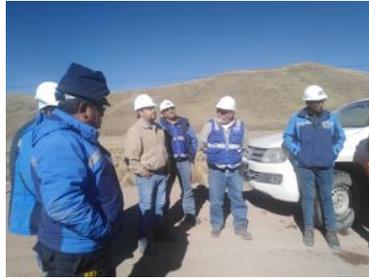
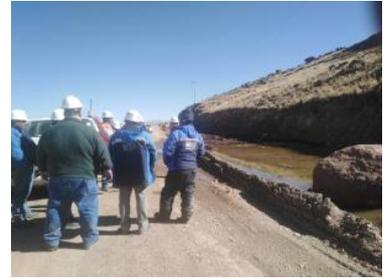
Filtraciones

Km 51+600, el Ing. Edgardo Pajares verifico que se tiene sectores con filtraciones pese que ya no estamos en periodo de lluvias, para lo cual se requiere mejoramientos que no estan considerados en el proyecto, es decir deben ser considerados como mayores metrados.

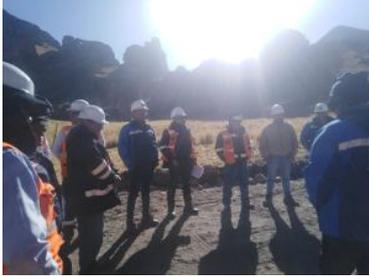
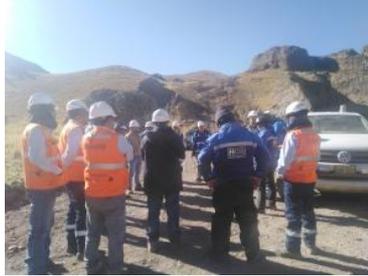
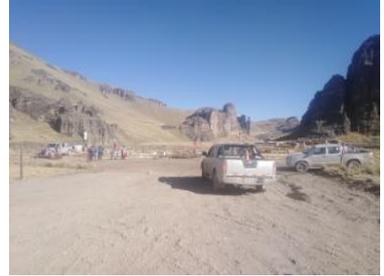
Actividades:
Variante paspa

Sector puente Chillihua, el Ing. Edgardo Pajares verifico el problema social que se tiene con una familia Cruz Carrillo quienes se oponen a la construcción de la obra en un tramo aproximado de 700 m en la variante Paspa

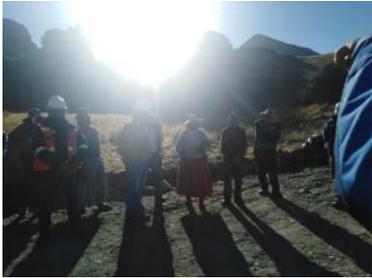
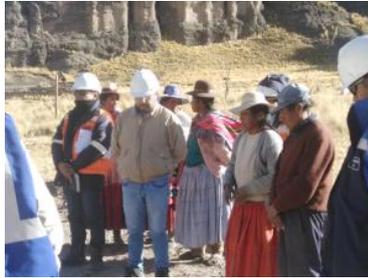
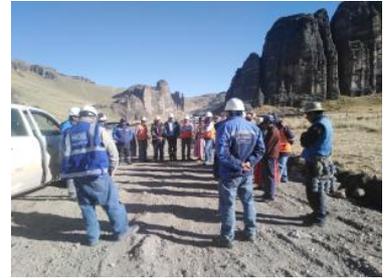
Actividades:
 Variante paspa

Del problema con la familia Cruz Carrillo, se oponen a la carretera en tramo de 700m aproximadamente, el Ing. Edgardo Pajares Tapia indico que se debe iniciar los tramites de expropiación de estos terrenos.

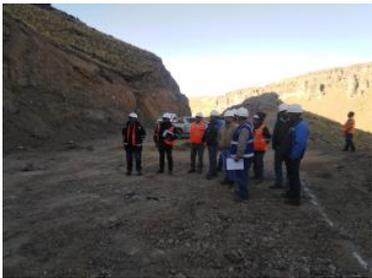
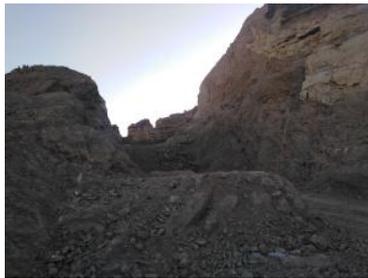
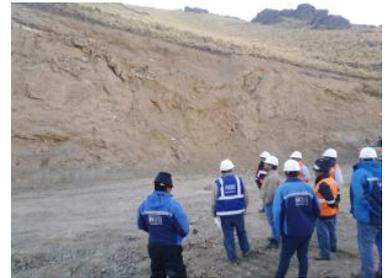
Actividades:
 Variante paspa

Refuerzo de taludes

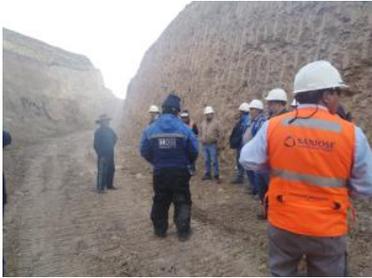
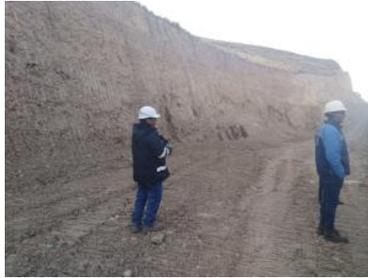
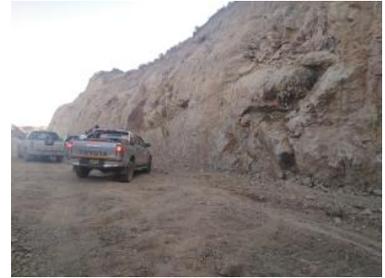
Actividades:
 Variante Paspá

El Ing. Edgardo Pajares Tapia, verifico la presencia de fisuramiento en estos tramos km 45+380 y km 45+820, por lo que indico verificar y evaluar con ensayos de laboratorio, la necesidad de reforzar los taludes y considerar banquetas para la estabilidad de los cortes.

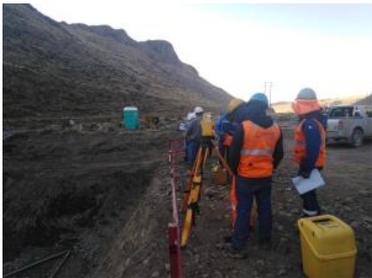
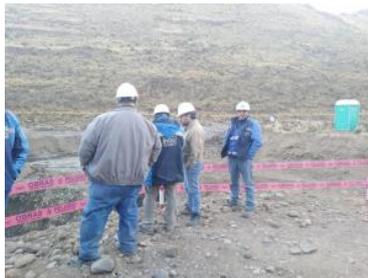
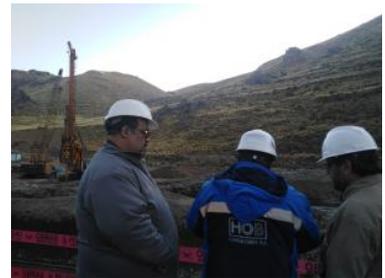
Actividades:
 Puente Untave (L=90.00m km 40+050)

Verificación del ing. Edgardo Pajares Tapia del estribo derecho del puente untave

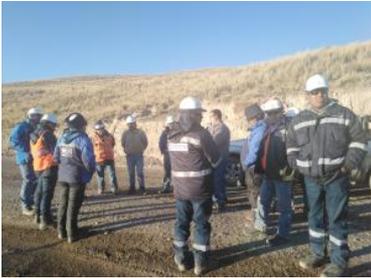
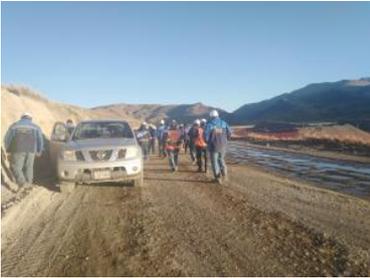
Actividades:
Cantera N° 05

CDescripcion_____:
Se informo al Ing. Edgardo Pajares Tapia sobre el problema con esta cantera N° 05, que la Municipalidad de Conduriri no renueva la ampliación de la autorización de explotación.
