BITACORA ELECTRÓNICA DE OBRA

Confirma Bitacora: Si	Nro Informe: 145	Fecha Informe: 01-08-2019	Nombre De La Obra: Carretera Moquegua - Omate - Arequipa Tramo: Il km. 35 al km. 153,50	Personal Encargado: LUZMILA GUERRA MOTTA	
Foto Bitacora:	Foto Bitacora 2:	Foto Bitacora 3:	Foto Bitacora 4:	Foto Bitacora 5:	Foto Bitacora 6:

Panel Fotográfico de la Bitacora de Obras

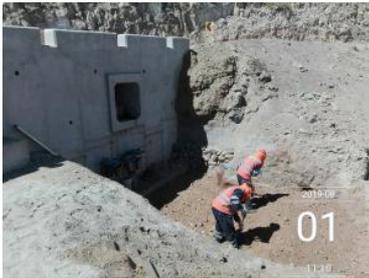
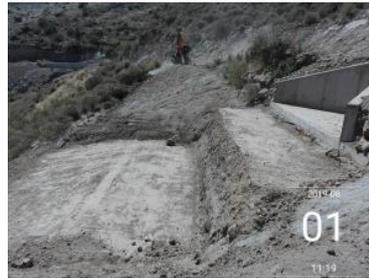
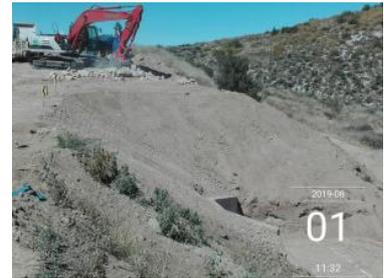
Actividades de reconstrucción de obras de arte

De las actividades de reconstrucción de obras de arte, se aprecia:

- Actividades de limpieza y calzadura en cabezal de ingreso y salida de alcantarillas ubicadas en los kms 150+210, 150+085 y 148+136 aproximadamente,
- Conformación de enrocado de protección en el cabezal de salida.
- El proceso de compactación se desarrolla de forma manual con el apoyo de vibro pisones.
- La limpieza se desarrolla en unos casos con excavadora neumática y en otros con excavadora sobre orugas.
- Se toma conocimiento que el material para calzaduras, conformación de enrocado y otros es transportado de la cantera ubicada en el km 142+000 aproximadamente.

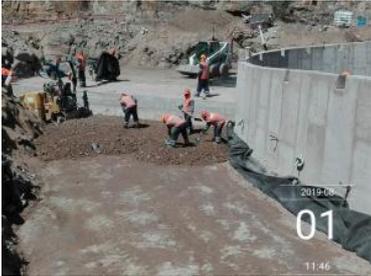
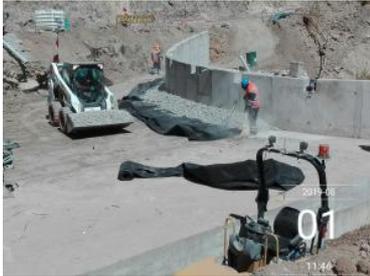
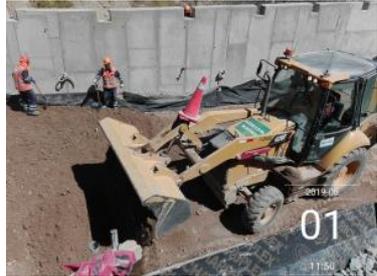
Actividades:
Actividades de ejecución obras de arte: Relleno estructural para muro de contención más alcantarilla en el km 144+720 aproximadamente.

CDescripcion_____:
De las actividades de relleno estructural para muro de contención más alcantarilla el km 144+720 aproximadamente, se aprecia:

- Las actividades se realizan con el apoyo de un rodillo, un mini cargador una retroexcavadora y vibro pisones manuales.
- Relleno estructural para muro de contención y alcantarilla tipo marco
- Colocación de geotexil
- Colocación de filtro drenante
- Construcción de juntas (hacia la cara donde se realiza el relleno – cara interior del muro de contención).

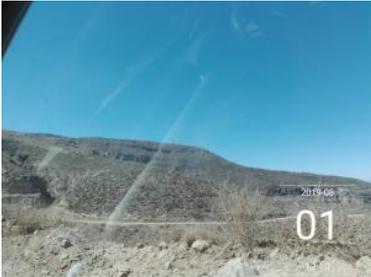
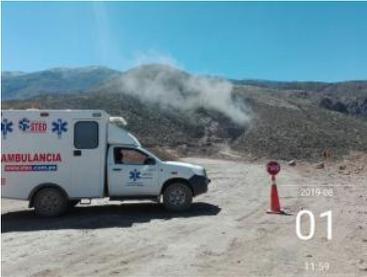
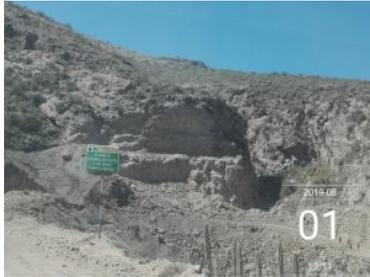
Actividades:
Actividades de ejecución de movimiento de tierras: Corte en roca fija (voladura de rocas) entre los kms 142+160 @ 142+190 con un volumen de remoción aproximado de 200.00 m3 aproximadamente.

CDescripcion_____:
De las actividades de voladura de rocas, se parecía el cierre temporal de vías de acuerdo a los protocolos de seguridad y salud en el trabajo, así como la presencia de una ambulancia que cuenta con un paramédico.
De la voladura de rocas controlada no se desprende gran cantidad de material, por lo que el paso se habilito casi de forma inmediata.

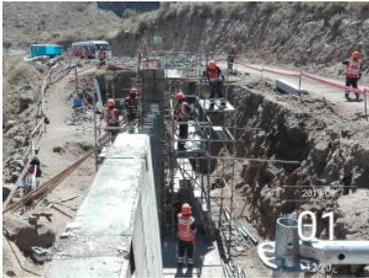
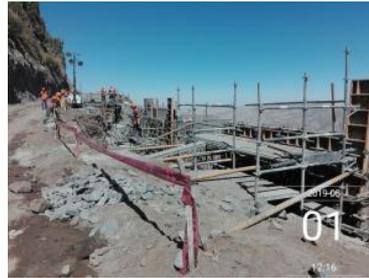
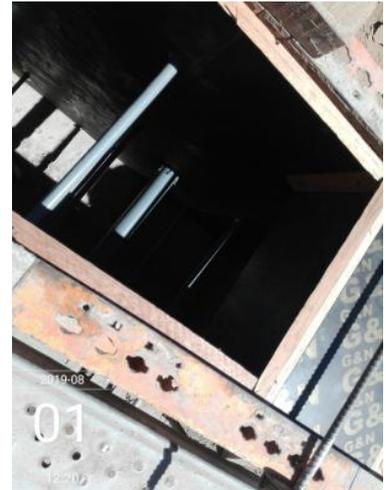
Actividades de ejecución obras de arte: Encofrado y armado de acero para muro de contención ubicado en el km 140+435 aproximadamente

De las actividades de construcción de muro de contención se ubicado en el km 140+435 aproximadamente, se aprecia:

- Encofrado en alzadas 4 y7.
- Armado de acero en alzadas 6 y 8
- Tubería PVC SAP de 3"
- El Contratista a través de sus topógrafos realizan los controles de calidad de niveles en los encofrados en ejecución.

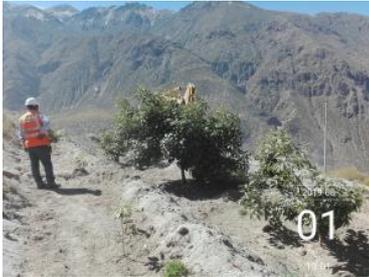
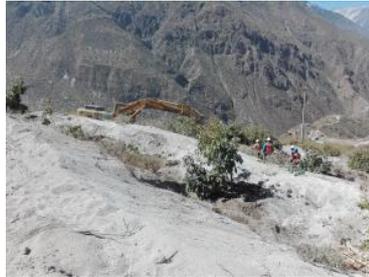
Actividades de ejecución de movimiento de tierras: corte en material suelto en el km 124+060 aproximadamente.

Después de haberse suspendido temporalmente las actividades de corte en material suelto en el km 124+060 aproximadamente (informado mediante Bitácora Electrónica de obra N° 143 de 26.07.2019), estas se retomaron de acuerdo a las coordinaciones previas realizadas con el señor Froiland Casani y la firma de un Acta de Acuerdos suscrita por la Supervisión de obra, Contratista, Presidente de la Comunidad de Amata y Señor Froiland Casani Arias.

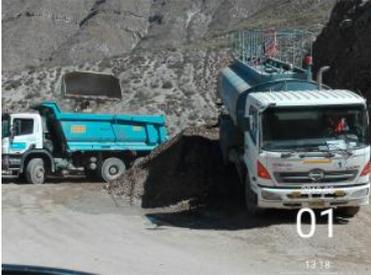
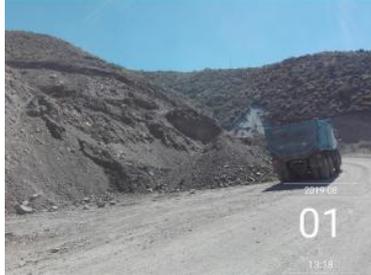
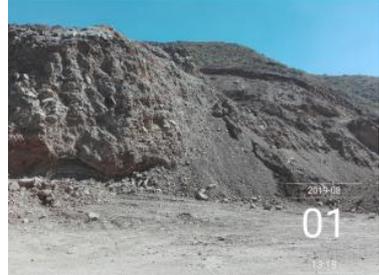
Actividades:
Actividades de extracción de material de cantera de cerro en el km 119+300 aproximadamente

CDescripcion_____:
Se aprecia la preparación de material así como el carguío de este para su transporte a los tramos donde se realizan trabajos de relleno, mejoramiento de suelos, conformación de banquetas y otros.
Se aprecia en la cantera un cargador frontal, un camión cisterna y volquetes para traslado de material.
