BITACORA ELECTRÓNICA DE OBRA

Confirma Bitacora: Si	Nro Informe: 161	Fecha Informe: 20-08-2019	Nombre De La Obra: Carretera Moquegua - Omate - Arequipa Tramo: Il km. 35 al km. 153.50	Personal Encargado: LUZMILA GUERRA MOTTA
---------------------------------	----------------------------	-------------------------------------	---	--

Panel Fotográfico de la Bitacora de Obras

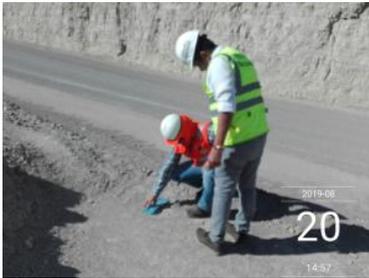
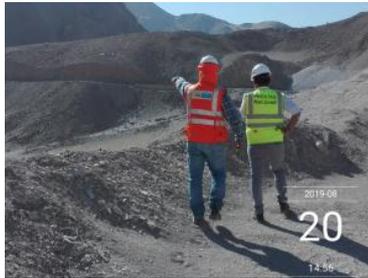
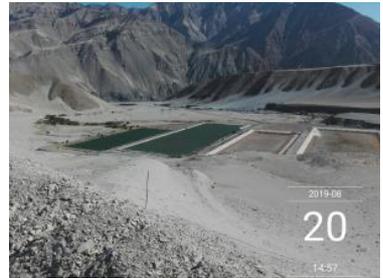
1

De forma conjunta con el ingeniero Alex Amezcuita de la Sub Dirección de obras se realiza el reconocimiento de las interferencias por presencia de red emisora de Desagüe, pases de riego y conexiones domiciliarias de agua y desagüe entre los kms 86+500 @ 90+000 aproximadamente, apreciándose que en el km 87+820, se cuenta con tubería de red emisora de desagüe aparentemente superficial, estando pendiente la definición del tratamiento de protección de estas para la construcción de la carretera.

Reconocimiento de los tramos que se encontrarían con interferencia por presencia de red emisora de Desagüe.

De forma conjunta con el ingeniero Alex Amezquita de la Sub Dirección de obras se realiza el reconocimiento de las interferencias por presencia de red emisora de Desagüe, pases de riego y conexiones domiciliaras de agua y desagüe entre los kms 86+500 @ 90+000 aproximadamente.

Se sugiere la agilización en la elaboración del expediente de adicional de obra por interferencias de red emisora de desagüe, saneamiento (redes de distribución de agua y conexiones domiciliarias de agua y desagüe), pases de riego y canales.

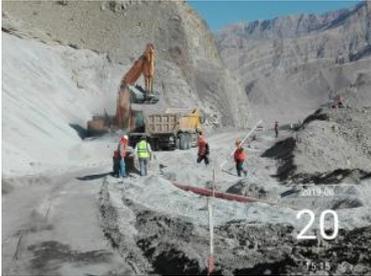
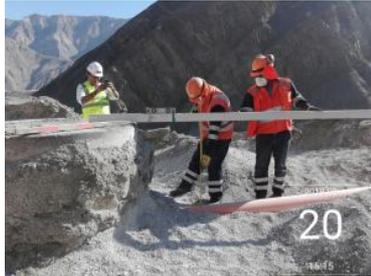
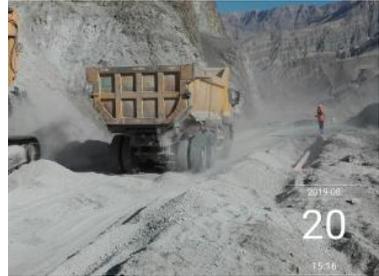
3

Actividades:
Movimiento de tierras, Descarga de ceniza volcánica en el km 87+820 aproximadamente

CDescripcion_____:
De las actividades de movimiento de tierras ubicado en el km 87+820 aproximadamente, se aprecia:

- Descarga y eliminación de material ceniza volcánica.
- Se toma conocimiento que el material es eliminado en el DME ubicado en el km 84+460 aproximadamente.
- Se cuenta con tubería de red emisora de desagüe aparentemente superficial, estando pendiente la definición del tratamiento de protección de estas para la construcción de la carretera
- Se cuenta con una excavadora sobre orugas y volquetes
- Se realizan trabajos topográficos por parte del CVDS
