BITACORA ELECTRÓNICA DE OBRA

Confirma Bitacora: Si	Nro Informe: 171	Fecha Informe: 05-09-2019	Nombre De La Obra: Carretera Moquegua - Omate - Arequipa Tramo: Il km. 35 al km. 153,50	Personal Encargado: LUZMILA GUERRA MOTTA
---------------------------------	----------------------------	-------------------------------------	---	--

Panel Fotográfico de la Bitacora de Obras

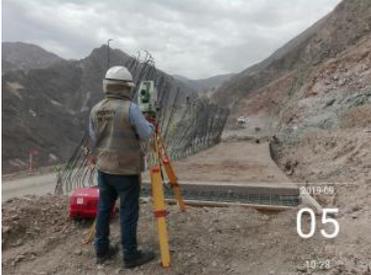
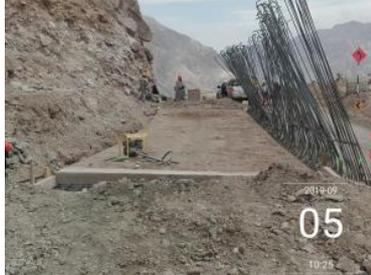
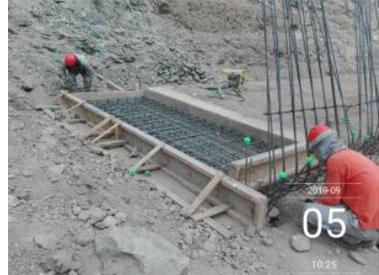
1

Actividades:
Obras de arte: Construcción de losa de aproximación en badén ubicado entre los kms 63+659 @ 63+679 aproximadamente.

CDescripcion_____:
De la construcción de losa de aproximación en el badén ubicado entre los kms 63+659 @ 63+679 aproximadamente, se aprecia actividades de armado de acero, encofrado y control de calidad (niveles) por parte de la Supervisión de obra.

Las actividades son desarrolladas por el sub Contratista Consorcio Nuevo Horizonte.

De las actividades de construcción de obras de arte (badenes y relleno en muro de contención) se aprecia escasa delimitación del área de trabajo y de circulación vehicular.

De las actividades de construcción de obras de arte que se vienen realizando se sugiere implementar las señalizaciones del área de trabajo, delimitando las áreas de circulación vehicular y de trabajo.

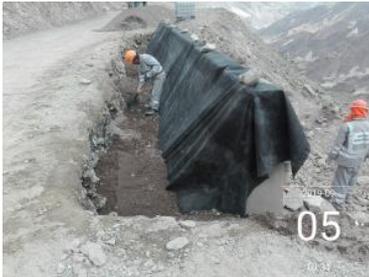
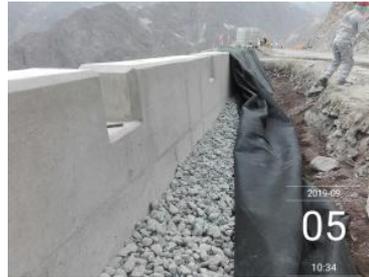
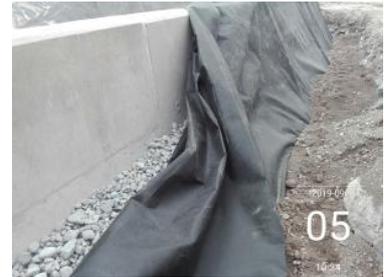
2

Obras de arte: Relleno en muro de contención ubicado entre los kms 63+766 @ 63+781 aproximadamente.

De las actividades de relleno en muro de contención ubicado entre los kms 63+766 @ 63+781 aproximadamente, se aprecia también lo siguiente:

- Junta para muro
- Relleno para estructuras
- Filtro drenante
- Geotextil no tejido

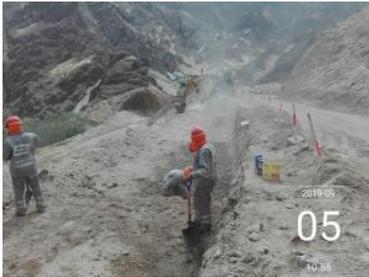
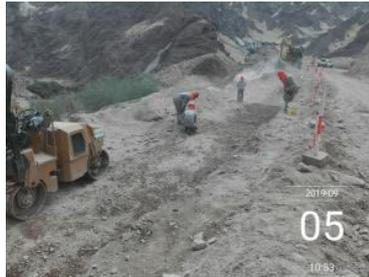
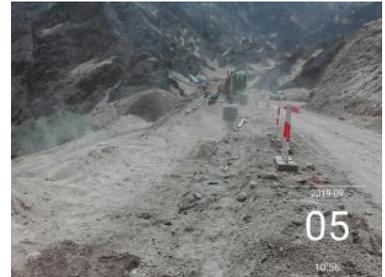
3

Obras de arte: Excavación para muro de contención ubicado entre los kms 66+570 @ 66+630 aproximadamente.

De la construcción de muro de contención ubicado entre los kms 66+570 @ 66+630 en el aproximadamente, se aprecia actividades de excavación con el apoyo de una excavadora sobre orugas y volquetes, tomándose conocimiento que el material es eliminado en el DME 53+680 aproximadamente.

Se aprecia también un rodillo que posteriormente sería utilizado en la compactación del nivel de fundación del muro de contención.

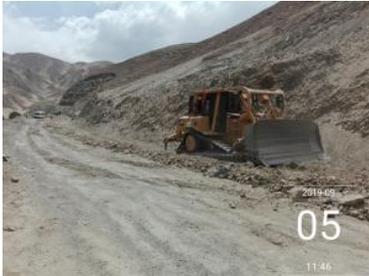
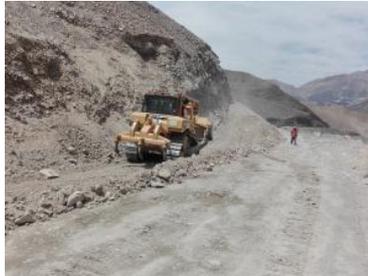
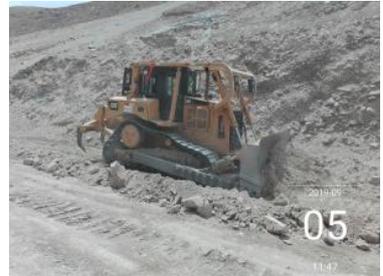
4

Movimiento de tierras: Corte a nivel de piso en el km 88+320 aproximadamente.

De las actividades de corte a nivel de piso, estas se realizan con el apoyo de un tractor sobre orugas, una motoniveladora, un rodillo y un camión cisterna, tomansode conocimiento que el material producto de los cortes se elimina en el DME ubicado en el km 84+460 aproximadamente.
