BITACORA ELECTRÓNICA DE OBRA

Confirma Bitacora: Si
Nro Informe: 207
Fecha Informe: 21-10-2019
Nombre De La Obra: Carretera Moquegua - Omate - Arequipa Tramo: Il km. 35 al km. 153.50
Personal Encargado: LUZMILA GUERRA MOTTA

Panel Fotográfico de la Bitacora de Obras

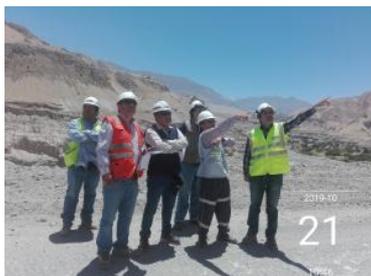
Foto1:

Del cuadro remitido por el ingeniero Oscategui del "RESULTADO DE LA EVALUACIÓN DE LOS SECTORES INESTABLES Y/O INTERFERENCIAS INFORMADAS POR LA SUPERVISIÓN DE OBRA Y CONTRATISTA", se realiza una reunión de coordinación y posterior recorrido en campo, en la que los especialistas de la DS de PVN recomiendan:

Elaborar un informe que adjunte las secciones topográficas del terreno y muro de contención, donde se determine la profundidad de cimentación y la tipología del muro establecido en el expediente técnico y el mapeo geológico de los materiales donde, supuestamente, deben estar desplantados los muros, para verificar lo establecido en el expediente técnico entre los kms 120+960 @ 121+170

Realizar el levantamiento topográfico para el diseño de las banquetas, realizar señalización para evitar afectar a terceros por los derrumbes y descarga controlada de los bloques de materiales sueltos y colgados, entre los kms 132+640 @ 132+820
