## BITACORA ELECTRÓNICA DE OBRA

Nro  
Infor  
me:  
235

Fecha Informe:  
25-11-2019

Nombre De La Obra:  
Carretera Moquegua - Omate  
- Arequipa Tramo: Il km. 35 al  
km. 153.50

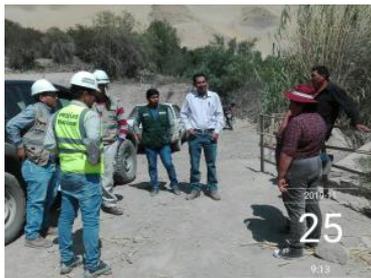
**Foto1:**

La evaluación visual en obra se realizó con la participación del ingeniero Alex Amezquita proyectista de la Sub dirección de Obras de Carreteras de PVN, ingenieros Marco Antonio Quispe Ramos y Hilton Ronald Ríos Garro especialistas del CSVA en Estructuras y Obras de Arte e Hidrología y Drenaje Vial respectivamente del CSVA y propietarios de terrenos de cultivo, de acuerdo a lo programado en la I reunión entre ejecutores de obra (CVDS y CSVA) y propietarios de terrenos de cultivo del día 21.11.2019:

- En el tramo comprendido entre los kms 89+900 @ 92+470 aproximadamente, se tendrían casi dos kilómetros donde no se podría construir alcantarillas de descarga del acopio de aguas de lluvia captadas en las cunetas a construirse en el tramo. Es preciso indicar que de acuerdo a Expediente Técnico entre los kms descritos estarían proyectadas la construcción de tres alcantarillas.

- Se propone la construcción de una alcantarilla de descarga en el sector cerro verde (km 92+470 aproximadamente) en vista de la quebrada existente.
- De las alcantarillas ubicadas en los kms 93+256, 98+269, 98+593, 98+960, 99+160, 99+260, 100+319, 100+600, 100+900 y 102+210 aproximadamente, sería necesario el planteamiento de trabajos complementarios a fin de encauzar el agua de descarga de dichas alcantarillas hacia el canal de riego más cercano o al río a fin de no afectar los terrenos de cultivo existentes hacia la salida de las obras de arte citadas.
