BITACORA ELECTRÓNICA DE OBRA

REGISTRO DE LA BITACORA Y FOTO DEL CUADERNO DE OBRA

Confirma Bitacora: Si	Nro Informe: 241	Fecha Informe: 02-12-2019	Nombre De La Obra: Carretera Moquegua - Omate - Arequipa Tramo: Il km. 35 al km. 153,50	Personal Encargado: LUZMILA GUERRA MOTTA	
Foto Bitacora:	Foto Bitacora 2:	Foto Bitacora 3:	Foto Bitacora 4:	Foto Bitacora 5:	Foto Bitacora 6:

Inspección visual en campo respecto a ejecución de obra.

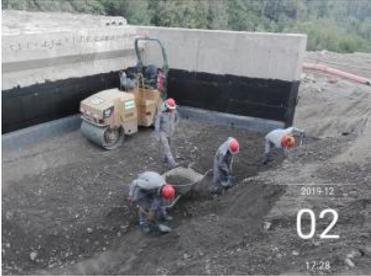
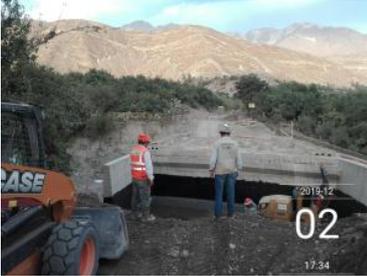
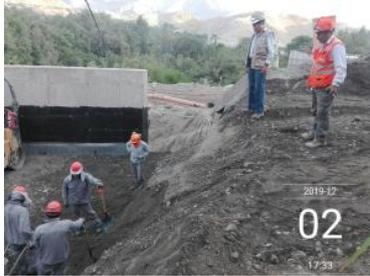
Actividades:
Puentes: Relleno estructural para estribo derecho del puente Tamaña

CDescripcion_____:
De las actividades de relleno estructural para estribo derecho del puente Tamaña, se describe:
•Equipos: 1 und rodillo 2 Tn, 1 und vibro pisón y 1 und mini cargador
•Se desarrollan actividades de relleno compactado.
•Se toma conocimiento que el material para relleno (zarandeado) proviene del km 92+650 aproximadamente, el cual previamente habría sido autorizado por la Supervisión de obra.
•Los controles de calidad en obra son realizadas por parte de personal de campo del CSAV y CVDS.
