## BITACORA ELECTRÓNICA DE OBRA

### REGISTRO DE LA BITACORA Y FOTO DEL CUADERNO DE OBRA

REPORTE DEL 26 DE DICIEMBRE 2019

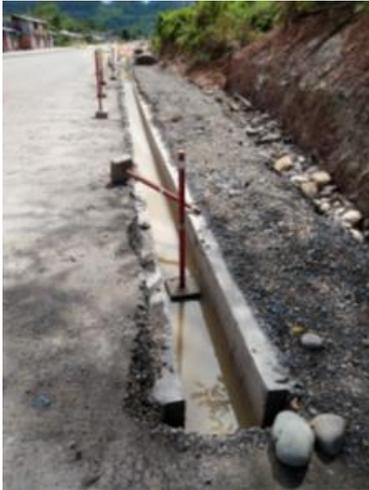
**Foto1:**

Se observa que falta culminar cunetas en Lado Izquierdo, en las progresivas Km 22+560 a Km 22+630, y en veredas se quedo en encofrado hasta la progresiva Km 22+540.

Se observa que el agua de lluvia continua retenido en las cunetas desencofradas, indicándose asegurar su descarga.
