BITACORA ELECTRÓNICA DE OBRA

Confirma Bitacora:	Nro Informe:	Fecha Informe:	Nombre De La Obra:	Personal Encargado:
	61	20-02-2020	Carretera Patahuasi - Yauri - Sicuani, tramo: Negromayo-Yauri-San Genaro	R O M M E L C H A N C A RAMIREZ

Informe N° 61

Panel Fotográfico de la Bitacora de Obras

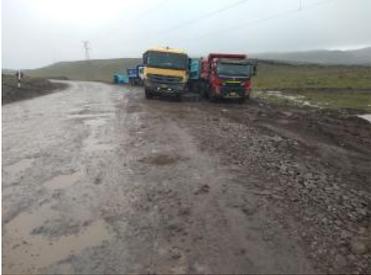
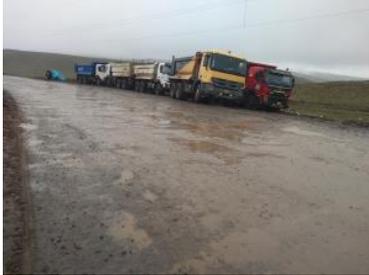
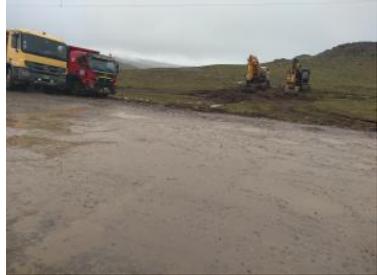
1

Actividades:
Se observó los equipos de excavación y mejoramiento no están trabando por mal tiempo, progresiva 73+000 en el tramo I Negromayo - Tintaya.

CDescripcion_____:
Personal: no labora.
Equipos: no labora.

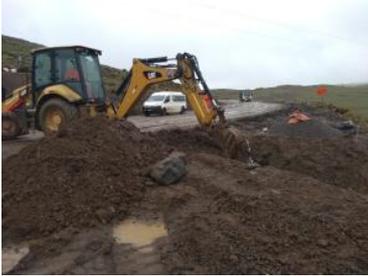
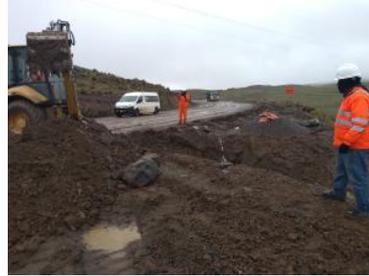
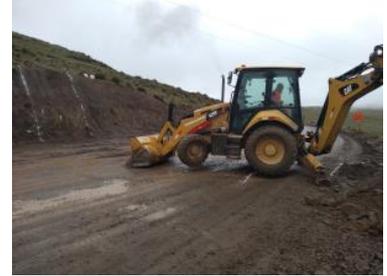
2

Se observó la excavación de ingreso y salida de la alcantarilla, progresiva Km 73+600 en el tramo I Negromayo Tintaya.

Personal: 01 operador, 01 topógrafo, 01 ayudante y personal técnico.

Equipos: 01 retroexcavadora.

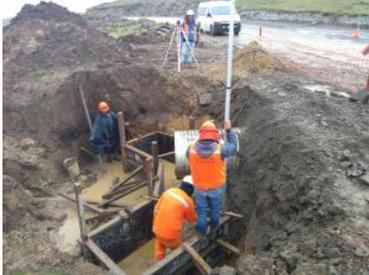
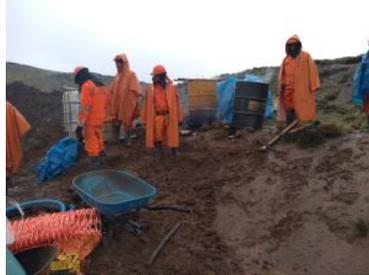
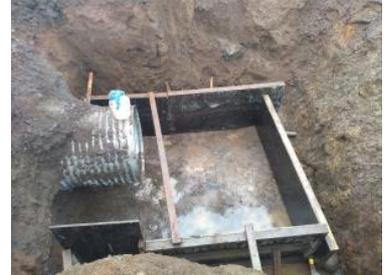
3

Se observó el encofrado y vaciado de concreto con agua tibia por mal tiempo de las zapatas del ingreso y salida de la alcantarilla, progresiva Km 73+863.92 en el tramo I Negromayo Tintaya.

Personal: 05 mano calificado, 04 obreros, 01 topógrafo, 01 ayudante de topografía y personal técnico.

Equipos: 01 nivel de ingeniero y 01 mezcladora de concreto.

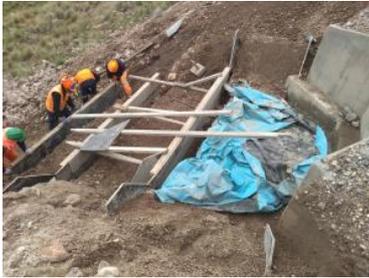
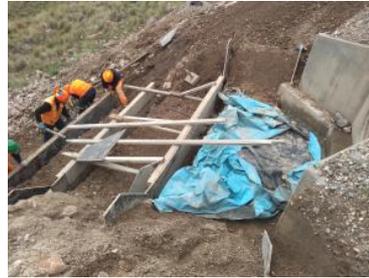
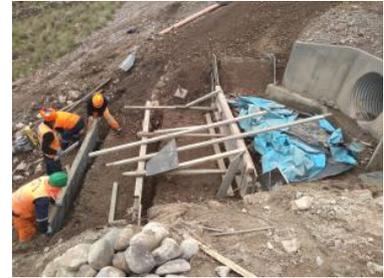
Se observó el encofrado y vaciado de concreto del emboquillado de salida de alcantarilla, progresiva Km 99+702.50 en el tramo I Negromayo - Tintaya.

Personal: 04 mano calificado, 01 operador y 02 obreros.

Equipos: 01 camión de concreto de 4 M3 y herramientas manuales.

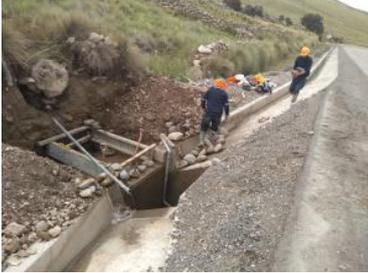
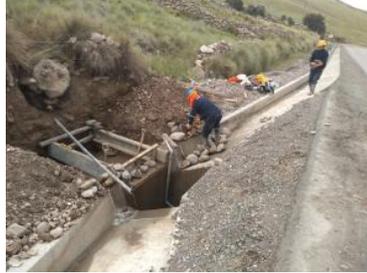
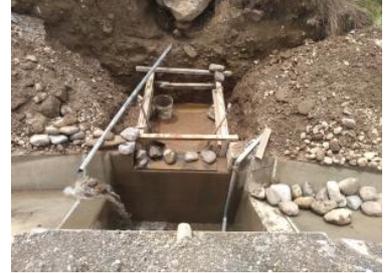
5

Se observó el encofrado y vaciado de concreto del emboquillado del encauzamiento de ingreso de alcantarilla, progresiva Km 100+205 en el tramo I Negromayo - Tintaya.

Personal: 02 mano calificado y personal técnico.
Equipos: herramientas manuales.

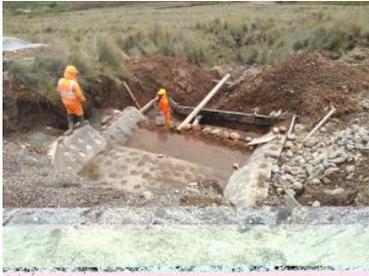
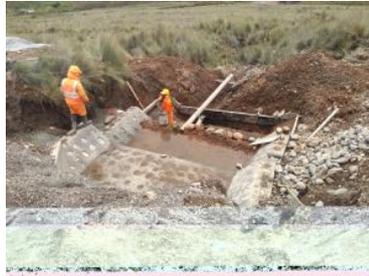
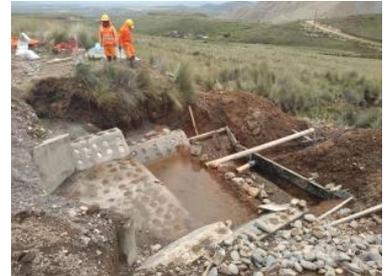
6

Se observó el encofrado y vaciado de concreto del emboquillado de la salida de alcantarilla, progresiva Km 122+359.94 en el tramo II Tintaya - Yauri.

Personal: 02 mano calificado, 02 obreros y 01 operador.

Equipos: 01 camión de concreto mixer y herramientas manuales.

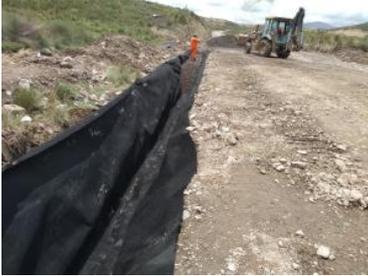
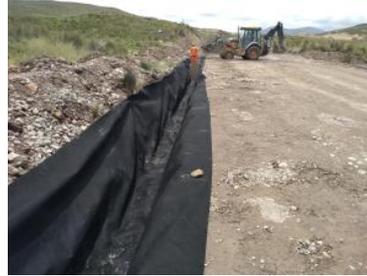
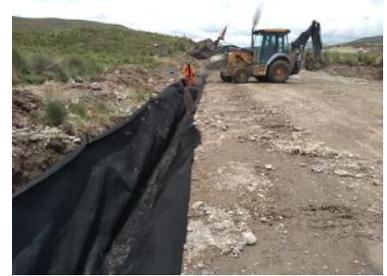
7

Se observó la excavación, colocación de geotextil y relleno de material de filtro en el subdren de lado derecho, progresiva Km 127+973 hasta Km 128+065 en el tramo II Tintaya - Yauri.

Personal: 02 vigías, 01 operador y 02 personal de piso.
Equipos: 01 retroexcavadora y herramientas manuales.

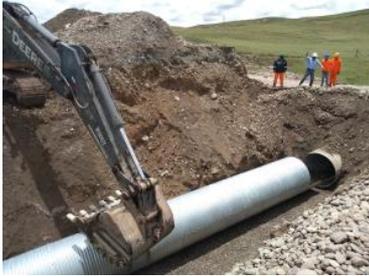
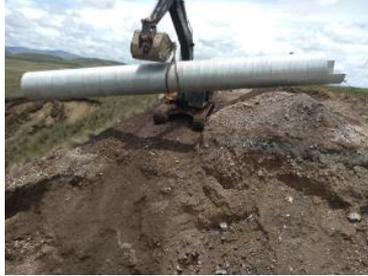
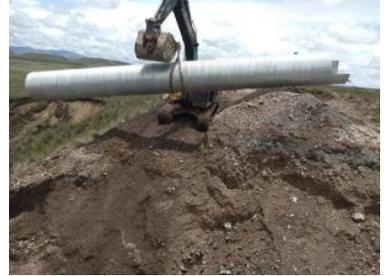
8

Se observó la excavación, conformación y colocación de alcantarilla TMC de 60" lado izquierdo, progresiva Km 128+760.63 en el tramo II Tintaya - Yauri.

Personal: 03 operadores, 02 conductores, 03 mano calificado. 05 obreros, 02 vigías, 01 topógrafo, 02 ayudantes de topografía y personal técnico.

Equipos: 01 excavadora, 01 rodillo, 01 cargador frontal y 02 volquetes.

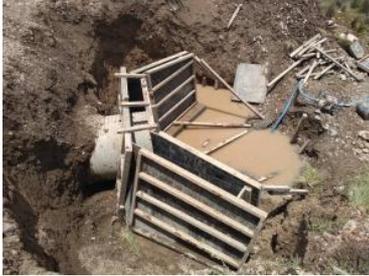
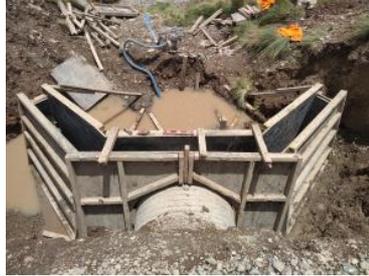
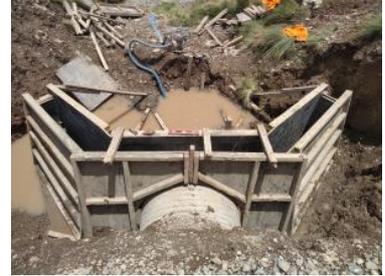
9

se observó el encofrado del muro y aleros de la salida de la alcantarilla, progresiva Km 128+904 en el tramo II Tintaya - Yauri.

Personal: 02 mano calificado.
Equipos: herramientas manuales.

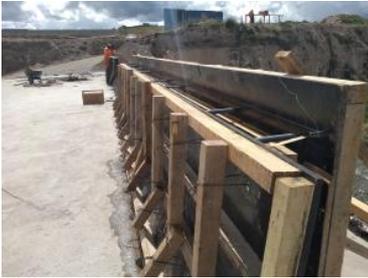
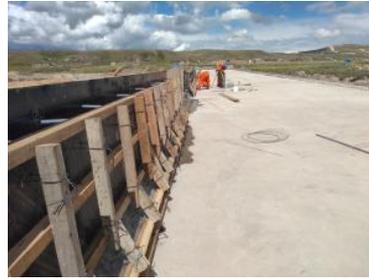
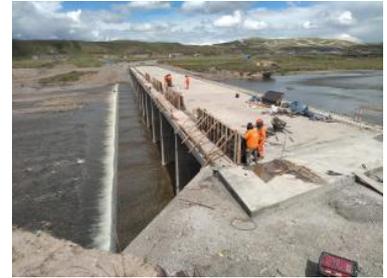
10

Se observó el encofrado de 04 paños de muros de new jersey en el borde izquierdo del puente Santa María, tramo II Yauri - San Genaro.

Personal: 05 mano calificado y 02 obreros
Equipos: herramientas manuales.

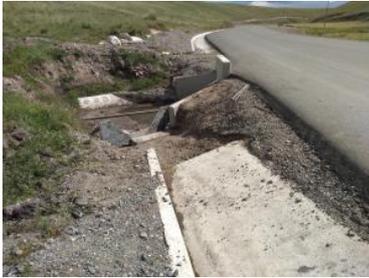
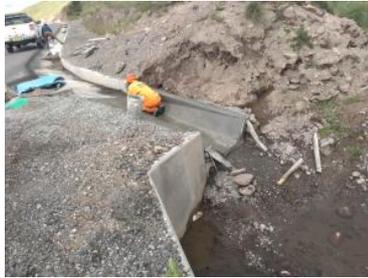
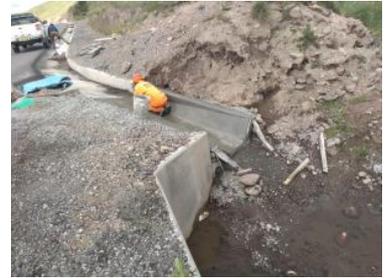
11

Se observó el encofrado y vaciado de encauzamiento de cuneta a alcantarilla en Km 147+590, excavacion y encofrado de encauzamiento de cuneta a alcantarilla Km 148+114 en el tramo II Yauri - San Genaro.

Personal: 03 mano calificados.
Equipos: herramientas manuales.
