## BITACORA ELECTRÓNICA DE OBRA

### REGISTRO DE LA BITACORA Y FOTO DEL CUADERNO DE OBRA

<b>Confirma Bitacora:</b>	<b>Nro Informe:</b> cuaderno de obra	<b>Fecha Informe:</b> 29-02-2020	<b>Nombre De La Obra:</b> Saldo de Obra Carretera Rodriguez de Mendoza - Empalme Ruta N. PE-5N (La Calzada), Tramo: Selva Alegre - Empalme Ruta N. PE-5N (La Calzada)	<b>Personal Encargado:</b> JONEL FRANCISCO SOPLIN PIÑA
---------------------------	---	-------------------------------------	--	---

Obra: Mejoramiento de Saldo de Obra Carretera Rodríguez de Mendoza – Empalme Ruta N. PE-5N (La Calzada), Tramo: Selva Alegre – Empalme Ruta N. PE-5N (La Calzada)”  
Reporte del 29-02-2020

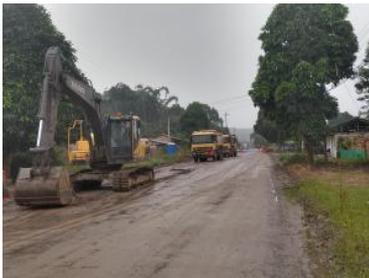
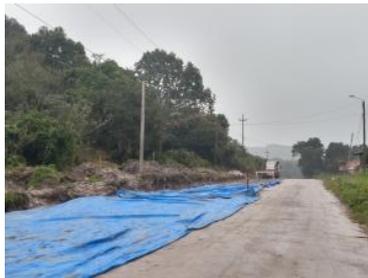
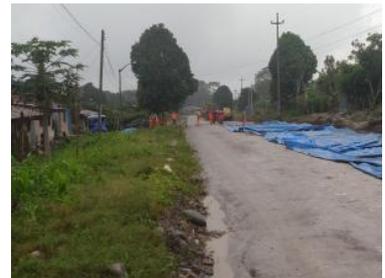
En las horas de la mañana de observo la caída de precipitaciones pluviales en le tramo del km 14+100 en adelante dificultando los trabajos de mejoramiento de suelos en la vía

1 No se registro actividad de maquinaria

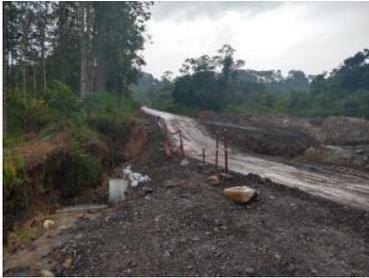
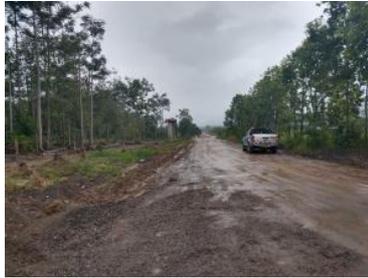
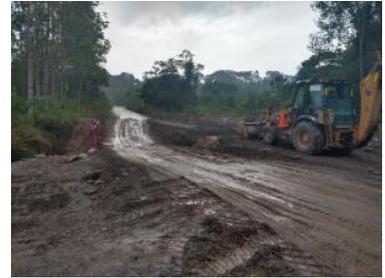
km 14+700 en las horas de la mañana no se registro ninguna actividad por precipitaciones pluviales en la zona

2 se observo estacionado 01 retroexcavadora

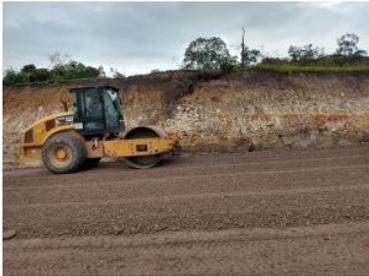
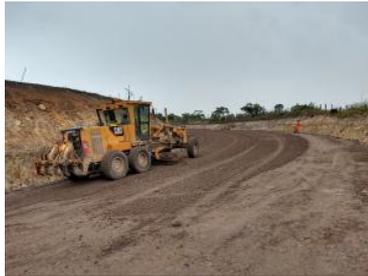
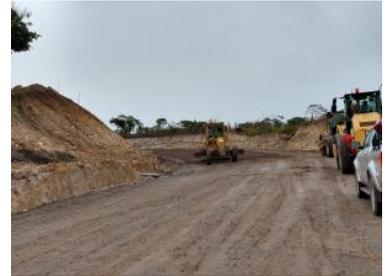
La contratista realizo trabajos de mejoramiento de plataforma con la colocación de material granular y compactacion del km 15 +860 km 16+000

3 01 motoniveladora, 01 rodillo, 02 volquetes, 03 obreros
