BITACORA ELECTRÓNICA DE OBRA

Confirma Bitacora:	Nro Informe:	Fecha Informe:	Nombre De La Obra:	Personal Encargado:
	68	28-02-2020	Carretera Patahuasi - Yauri - Sicuani, tramo: Negromayo-Yauri-San Genaro	R O M M E L C H A N C A RAMIREZ

Informe N° 68

Panel Fotográfico de la Bitacora de Obras

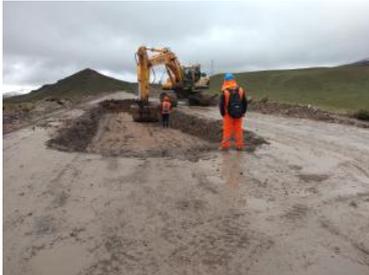
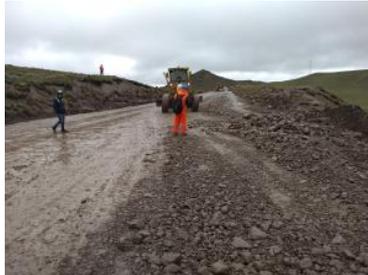
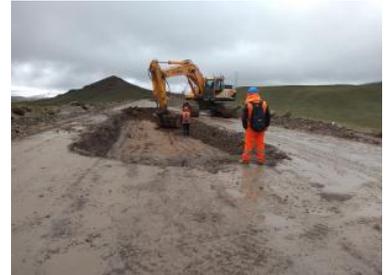
Se observó la conformación de mejoramiento de subrasante, progresiva Km 72+965 hasta Km 73+220 en el tramo I Negromayo - Tintaya.

Personal: 06 operadores, 02 vigías 01 capataz, 02 personal de piso, 07 conductores y personal técnico de supervisión y contrata.

Equipos: 07 volquetes, 02 excavadoras, 01 cargador frontal, 01 rodillo, 01 motoniveladora y 01 tractor s/o.

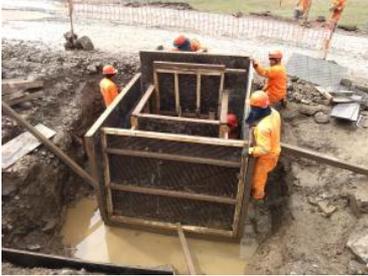
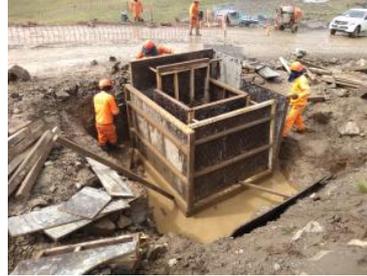
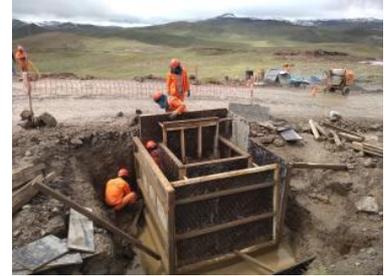
Se observó el encofrado y vaciado de la caja de ingreso de la alcantarilla TMC D=36", progresiva Km 74+580 en el tramo I Negromayo - Tintaya.

Personal: 05 mano calificado, 05 obreros, 01 maestro y personal técnico.

Equipos: 01 mezcladora de concreto y herramientas manuales.

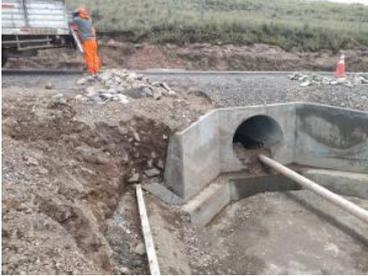
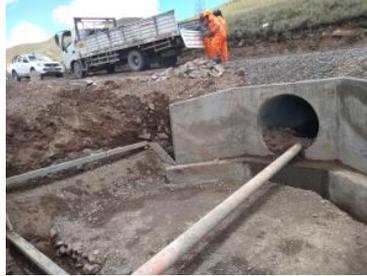
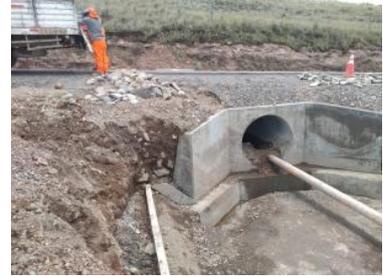
Se observó el encofrado y traslado de piedra para el vaciado de emboquillado de la salida de la alcantarilla TMC D=48", progresiva Km 122+800 en el tramo II Tintaya - Yauri.

Personal: 01 conductor, 02 mano calificado y personal técnico.
Equipos: 01 camión y herramientas manuales.

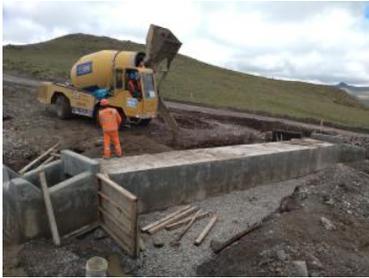
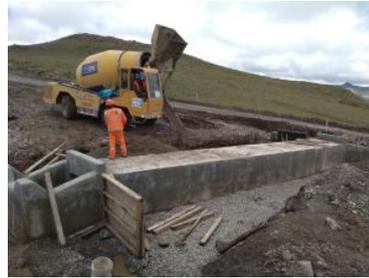
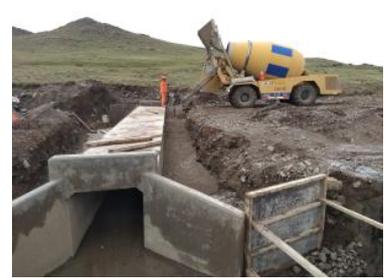
Se observó el relleno de la alcantarilla con concreto de 100Kg/Cm2, progresiva Km 78+663 en el tramo I Negromayo - Tintaya.

Personal: 01 mano calificado y 01 operador.
Equipos: 01 camión de concreto de 4 M3.

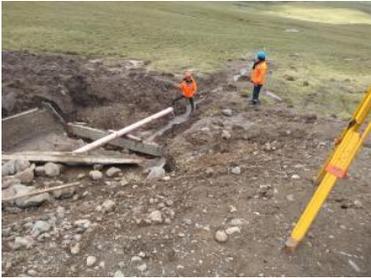
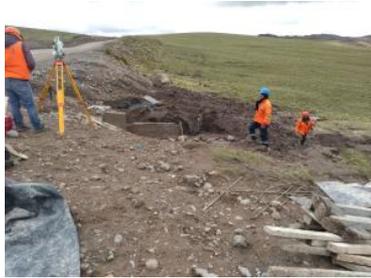
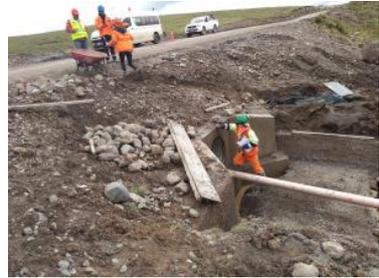
Actividades:
Se observó el replanteo y encofrado del enboquillado de la salida de la alcantarilla, progresiva Km 82+708.15 en el tramo I Negromayo - Tintaya.

CDescripcion:
Personal: 01 topógrafo, 01 ayudante de topografía y 03 mano calificado.
Equipos: 01 estación total y herramientas manuales.

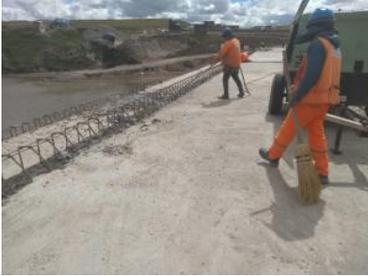
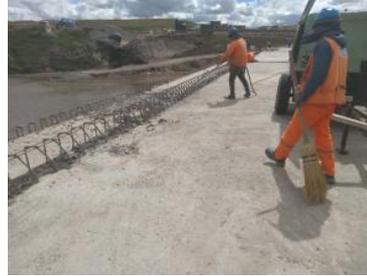
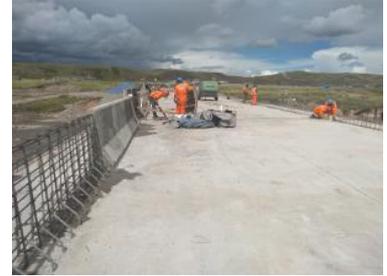
Se observó la limpieza, armado de acero y encofrado de muro New Jersey en el lado izquierdo del puente Santa María, tramo Il Yauri - San Genaro.

Personal: 09 mano calificado, 01 topógrafo, 02 ayudantes de topografía, 01 maestro y 03 obreros.

Equipos: estación total, 01 compresora y herramientas manuales

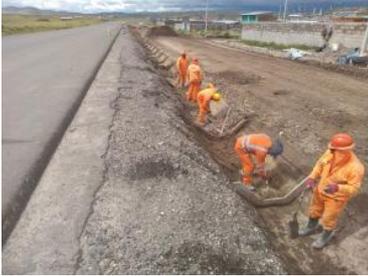
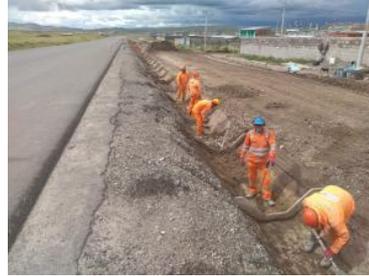
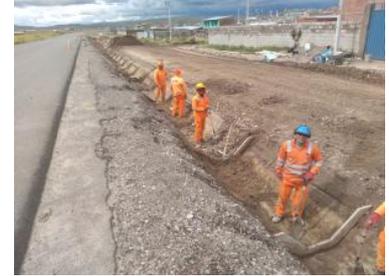
Se observó la excavación y encofrado de cuneta trapezoidal lado derecho, progresiva Km 129+605 hasta Km 129+700 en el tramo Il Yauri - San Genaro.

Personal: 02 mano calificado, 10 obreros, 01 operador y 02 vigías.
Equipos: 01 retroexcavadora y herramientas manuales.

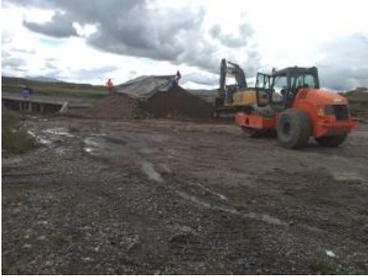
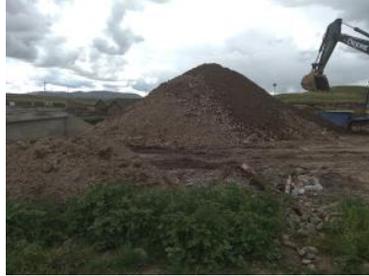
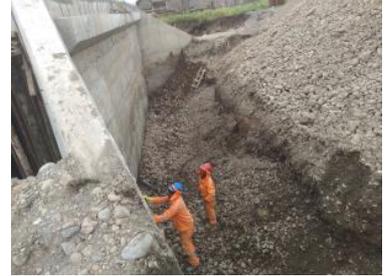
Se observó la excavación, para la conformación del relleno en el ingreso de lado derecho del puente San Genaro, tramo II Yauri - San Genaro.

Personal: 02 mano calificado, 01 personal de piso y 02 operadores.
Equipos: 01 retroexcavadora y 01 rodillo
