BITACORA ELECTRÓNICA DE OBRA

Confir ma Bitaco ra:	Nro Inform e: 103	Fecha Informe: 26-08-2020	Nombre De La Obra: Carretera Patahuasi - Yauri - Sicuari, tramo: Negromayo- Yauri-San Genaro	Personal Encargado: R O M M E L C H A N C A RAMIREZ
---	-------------------------------------	-------------------------------------	--	--

Informe N° 103

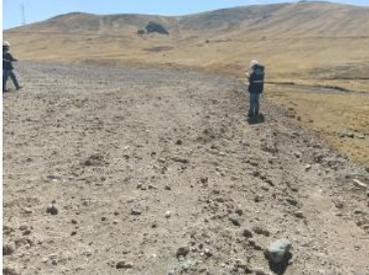
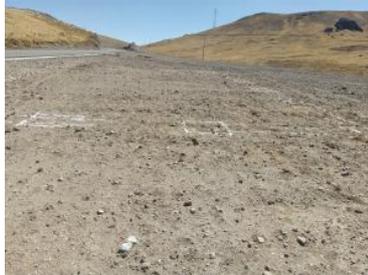
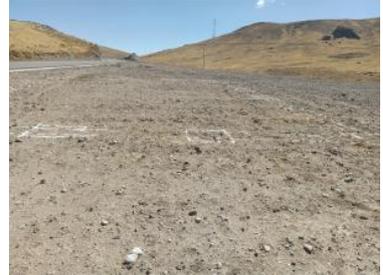
Se observa las condiciones en que se encuentra DME en Km 86+750 en el tramo I Negromayo - Tintaya.

En el recorrido por la obra junto con los especialistas de la supervisión se pudo verificar en el DME en Km 86+750 ya se debe realizar el cierre y entregar al propietario, se pudo notar que el DME ya esta marcado con yeso para la construcción de una vivienda, el contratista debe recomendarle al momento de entregar que el área no esta apto para construcción de vivienda porque es un relleno que no esta bien compactado.

Se recomienda al contratista los DME que se encuentran en tramos que ya están pavimentados se deben aplanar y conformar y luego realizar la entrega.

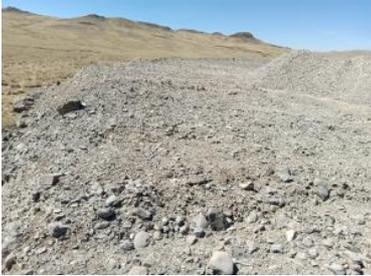
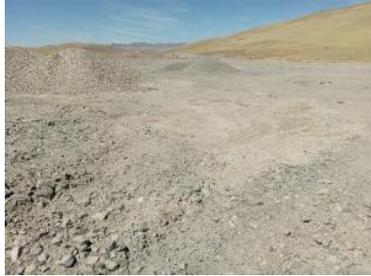
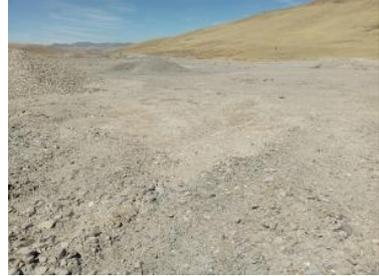
Actividades:
Se observa las condiciones en que se encuentra el DME Km 90+480 en el tramo I Negromayo - Tintaya.

CDescripcion_____:
En el recorrido junto con los especialistas de la supervisión se observa que se requiere una nivelación y adecuación del DME en el Km 90+480 en el tramo I Negromayo - Tintaya.

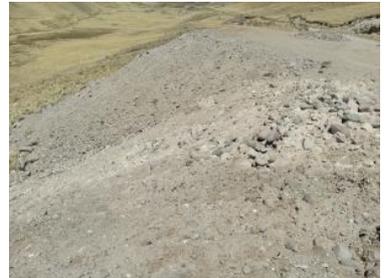
Se observo las condiciones en que se encuentra el DME Km 94+480 y Km 98+000 en el tramo I Negromayo - Tintaya.

En ele recorrido junto con los especialistas de la supervisión se observo que el DME Km 94+480 y Km 98+000 se encuentran sin conformar y compactar, también se puede notar que hay están abriendo brechas y/o fisuras, esto en la época de lluvia se puede deslizar afectando a las propiedad privada que se encuentra por debajo de DME.
