BITACORA ELECTRÓNICA DE OBRA

Confirma Bitacora: **Nro Informe:** **Fecha Informe:** **Nombre De La Obra:** **Personal Encargado:**
 108 01-09-2020 Carretera Patahuasi - Yauri - Sicuani, tramo: Negromayo-Yauri-San Genaro R O M M E L C H A N C A
 RAMIREZ

Panel Fotográfico de la Bitacora de Obras

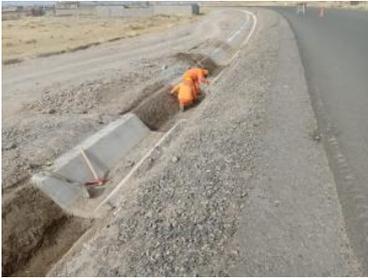
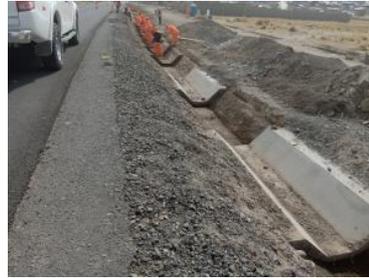
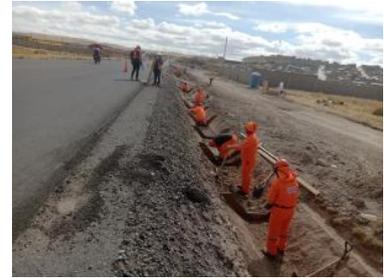
Se observa el perfilado, nivelación, compactado y encofrado del canal trapezoidal lado derecho, Km 140+050 hasta Km 140+140

Personal: 01 maestro de obra, 03 mano calificado, 09 peones, 01 topógrafo y personal técnico de contrata y supervisión.

Equipo: 01 nivel de ingeniero, 01 estación total y herramientas manuales

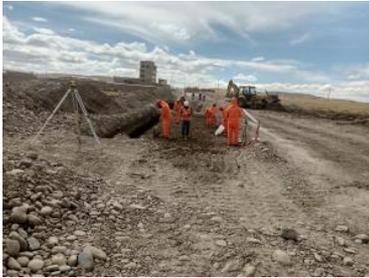
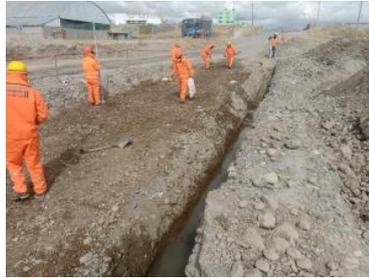
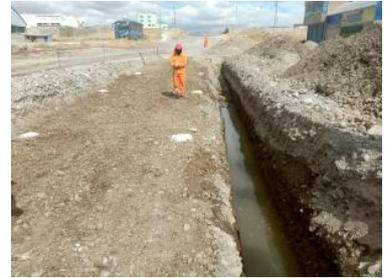
Se observa la excavación, nivelación y confirmación del badén lado derecho, Km 136+545.5 hasta Km 136+585.50 en el tramo II Tintaya- Yauri.

Personal: 01 maestro 03 mano calificado, 01 topógrafo, 05 peones, 01 vigía y personal técnico de contrata y supervisión.

Equipo: 01 nivel de ingeniero, 01 retroexcavadora y herramientas manuales.

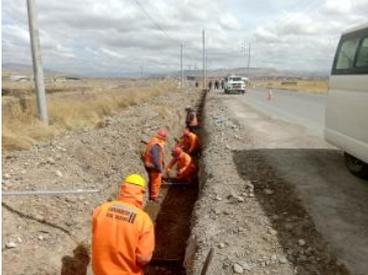
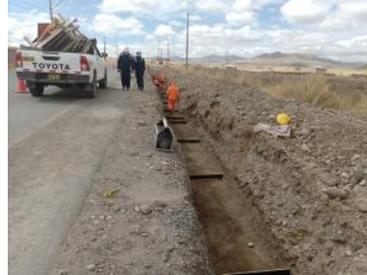
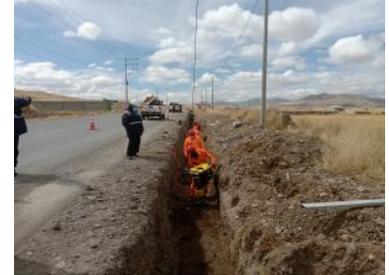
Se observa la conformación y compactación de piso para el vaciado de solado del canal de evacuación de la alcantarilla lado izquierdo, Km 134+540 hasta Km 134+640 en el tramo II Tintaya - Yauri.

Personal: 01 maestro, 02 mano calificado y 6 peones, 01 topógrafo, 01 ayudante de topografía, personal técnico de supervisión y contratista.
Equipos: 01 nivel de ingeniero y herramientas manuales

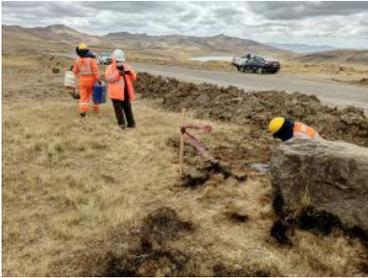
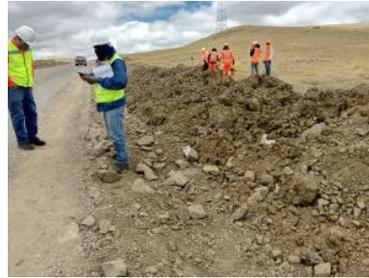
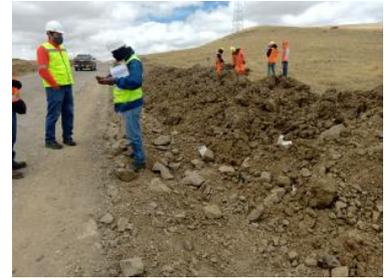
Se observa materialización de los BMs cada 100 metros, Km 72+000 hasta Km 75+000 en el tramo I Negromayo - Tintaya.

Personal: 02 topógrafos, 06 ayudantes y personal técnico.
Equipos: 01 estación total y herramientas manuales
