BITACORA ELECTRÓNICA DE OBRA

REGISTRO DE LA BITACORA Y FOTO DEL CUADERNO DE OBRA

Confirma Bitacora: Si	Nro Informe: 66	Fecha Informe: 28-10-2020	Nombre De La Obra: Corredor vial Lima-Canta-Huayllay-Dv. Cochamarca-Emp. PE 3N Obras de Rehabilitación y Mejoramiento	Personal Encargado: LUZMILA GUERRA MOTTA
---------------------------------	---------------------------	-------------------------------------	---	--

SALDO DE OBRA: “MEJORAMIENTO, REHABILITACIÓN Y CONSERVACIÓN POR NIVELES DE SERVICIO DEL CORREDOR VIAL, LIMA – CANTA – HUAYLLAY – DV. COCHAMARCA – EMPALME PE 3N”

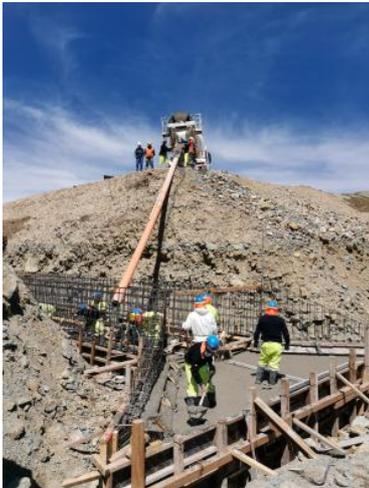
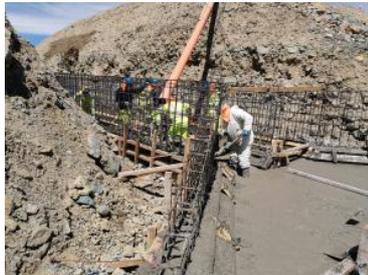
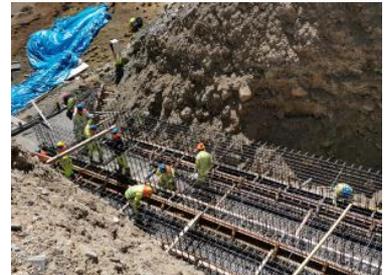
OBRAS INICIALES: TRAMO 2
 PROGRESIVA: 56+385
 600Obras de Arte
 610.DConcreto Clase D 20.6 MPa (f'c=210 Kg/cm2)

Personal: 10 operario, 1 oficial, 5 ayudante
 Equipo: 2 mixer de concreto con sus respectivos operadores y 2 Vibradora de concreto
 Actividades verificadas por personal auxiliar de control de calidad de la Empresa Contratista CRBC y la Supervisión de Obra.
 El Concreto se prepara en la planta de Concreto ubicado en el km 51+300 aproximadamente.

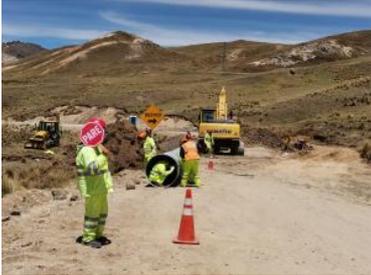
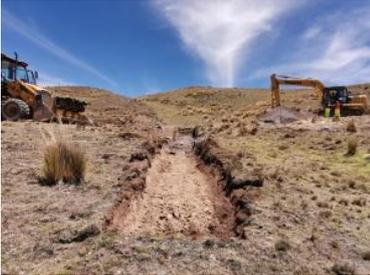
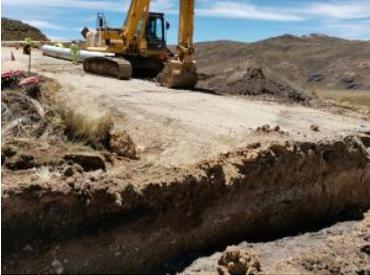
Actividades:
OBRAS INICIALES: TRAMO 2
PROGRESIVA: KM 73+556
600Obras de Arte
601.AExcavación No Clasificada para Estructuras
700Transporte
700.ETransporte de Deshechos y Excedentes a DME entre Ciento Veinte metros (120 m) y Mil metros (1000 m)
700.FTransporte de Deshechos y Excedentes a DME para Distancias Mayores de Mil metros (1000 m)

2 **CDescripcion** _____:
Personal: 6 ayudante y 1 vigía
Equipos: 1 excavadora sobre orugas, 1 retro excavadora sobre neumáticos, 2 volquetes con sus respectivos operadores y 6 vibro pisón
El material excedente producto de excavaciones es eliminado en el DME ubicado en el km 77+500.

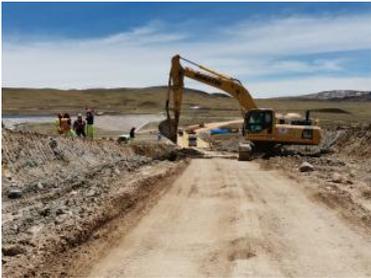
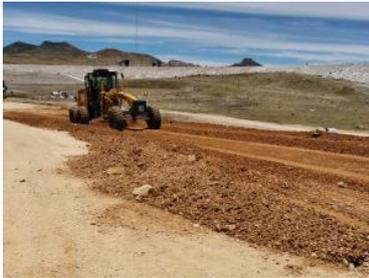
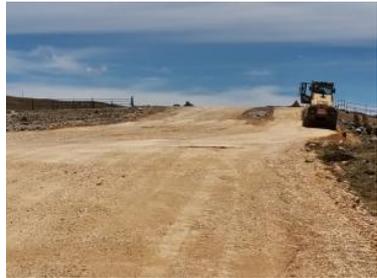
3

OBRAS INICIALES: TRAMO 2
PROGRESIVA: KM 79+900 A KM 80+380
200 Movimiento de Tierras
205. CExcavación en Explanaciones en Material Común
220.BMejoramiento de Suelos a Nivel de Subrasante
221.AMaterial de Cantera para Terraplenes
700Transporte
700.ATransporte de Materiales Granulares entre Ciento Veinte metros (120 m) y Mil metros (1000 m)
700.BTransporte de Materiales Granulares para Distancias Mayores de Mil Metros (1000 m)
700.ETransporte de Deshechos y Excedentes a DME entre Ciento Veinte metros (120 m) y Mil metros (1000 m)
700.FTransporte de Deshechos y Excedentes a DME para Distancias Mayores de Mil metros (1000 m)

Personal: 1 Capataz, 4 ayudante y 2 vigías
Equipos: 1 rodillo, 1 excavadora sobre orugas, 1 camión cisterna, 1 motoniveladora y 7 volquetes, con sus respectivos operadores
El material granular es transportado de la cantera volcán 2, en el km 77+000 aproximadamente.
El material excedente es transportado al DME ubicado en el km 77+500

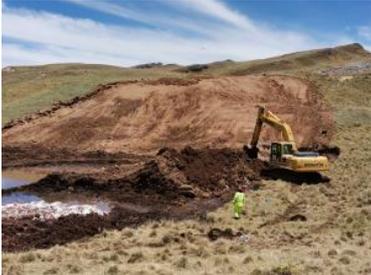
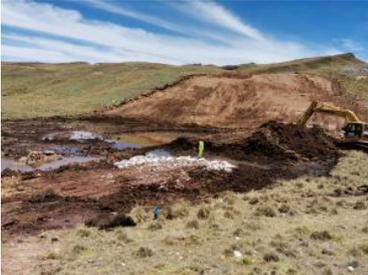
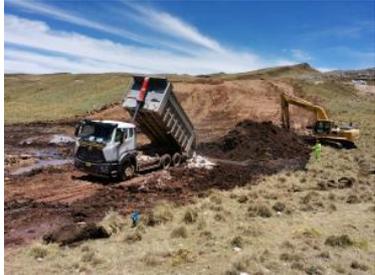
4

Actividades:
OBRAS INICIALES: TRAMO 2
PROGRESIVA: km 83+460 a km 83+600
200 Movimiento de Tierras
205. CExcavación en Explanaciones en Material Común
220.BMejoramiento de Suelos a Nivel de Subrasante
700Transporte
700.ETransporte de Deshechos y Excedentes a DME entre Ciento Veinte metros (120 m) y Mil metros (1000 m)
700.FTransporte de Deshechos y Excedentes a DME para Distancias Mayores de Mil metros (1000 m)
700.GTransporte de Roca para Distancia entre 120 m y 1000 m

CDescripcion_____:
Personal: 1 ayudante, 1 controlador extranjero y 1 vigía
Equipos: 1 excavadora sobre orugas y 5 volquetes con sus respectivos operadores
El material excedente es transportado al DME ubicado en el 85+500
El material pétreo es transportado de la cantera ubicada en el km 83+700.

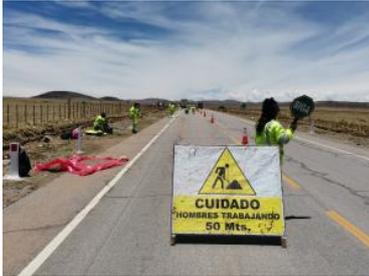
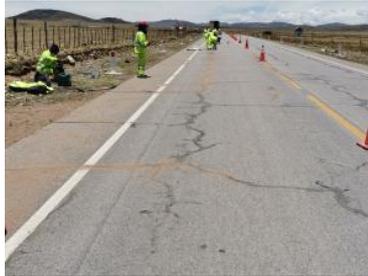
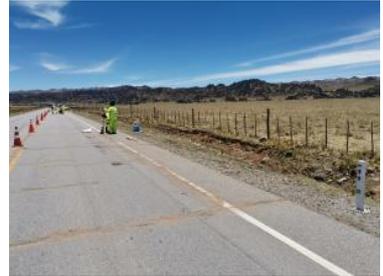
5

Actividades:
 CONSERVACION POR NIVELES DE SERVICIO: TRAMO 3
 SEGMENTOS: 98 A 99
 SELLADO DE FISURAS EN CALZADA Y BERMA (AMBOS LADOS)

Personal: 1 supervisor de campo, 8 ayudantes, 2 vigías
 Equipos: 1 camioneta rural (Minivan) con conductor
 A la fecha, el Plan de Conservación en el tramo 3, presentado por el Contratista y remitido por la Supervisión de obra a PVN, aun no habría sido aprobada por esta última. Por lo que se sugiere la celeridad del caso en la aprobación o no del Plan de Conservación presentado, a fin de continuar con la ejecución de la actividad y consiguiente reconocimiento monetario. Estarían pendientes para la aprobación del Plan de Conservación en el tramo 3: la opinión de la pertinencia o no del FITSA por el Ministerio del Ambiente (MINAM) y la opinión técnica del Servicio Nacional de Áreas Naturales Protegidas (SERNANP)
