BITACORA ELECTRÓNICA DE OBRA

Confirma Bitacora: Si	Nro Informe: 68	Fecha Informe: 30-10-2020	Nombre De La Obra: Corredor vial Lima-Canta-Huayllay-Dv. Cochamarca-Emp. PE 3N Obras de Rehabilitación y Mejoramiento	Personal Encargado: LUZMILA GUERRA MOTTA
---------------------------------	---------------------------	-------------------------------------	---	--

SALDO DE OBRA: "MEJORAMIENTO, REHABILITACIÓN Y CONSERVACIÓN POR NIVELES DE SERVICIO DEL CORREDOR VIAL, LIMA – CANTA – HUAYLLAY – DV. COCHAMARCA – EMPALME PE 3N"

Panel Fotográfico de la Bitacora de Obras

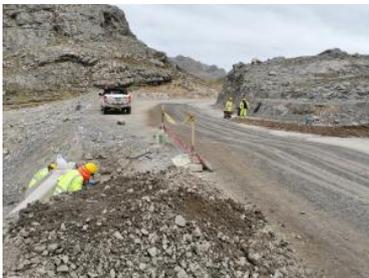
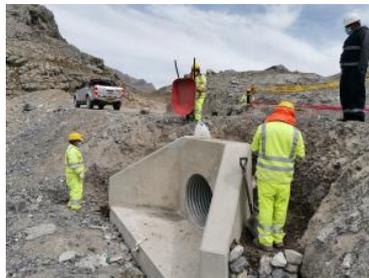
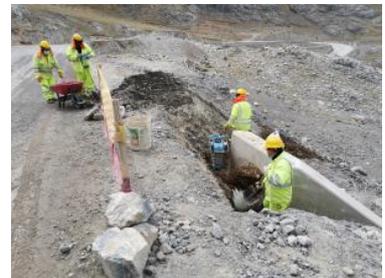
Actividades:
 OBRAS INICIALES: TRAMO 2
 PROGRESIVA: km 41+290
 600Obras de Arte
 605.ARelleno para Estructuras

Personal: 4 ayudantes
 Equipo: 2 vibro pisón
 El material par relleno en estructuras fue previamente transportado de la cantera ubicada en el km 36+850 aproximadamente.

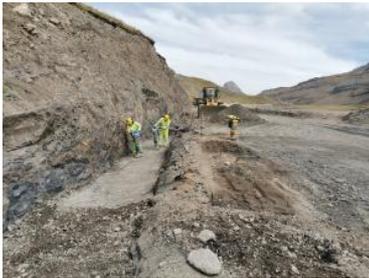
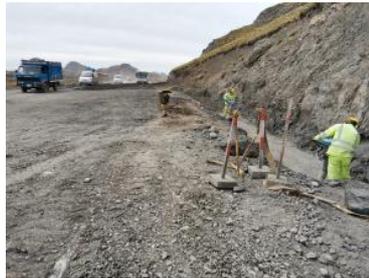
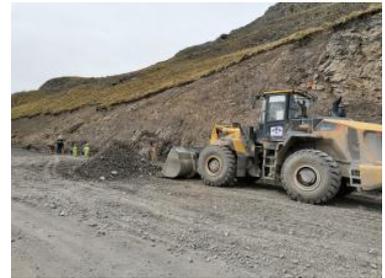
OBRAS INICIALES: TRAMO 2
PROGRESIVA: KM 43+670 A KM 43+760
600 Obras de Arte
605.A Relleno para Estructuras
625.B Subdrén Profundo

Personal: 1 Capataz, 2 ayudante y 2 vigía

Equipos: 1 cargador frontal, con sus respectivos operadores y 3 vibro pisón

Actividades verificadas por personal auxiliar de control de calidad de la empresa Contratista y de la Supervisión de Obra.

Las actividades de relleno para estructuras se realizan a fin de proteger la estructura realizada de las posibles lluvias propias de la temporada, de acuerdo a lo solicitado por la Supervisión de Obra.

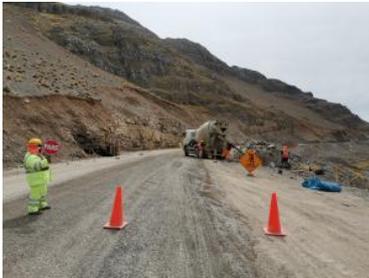
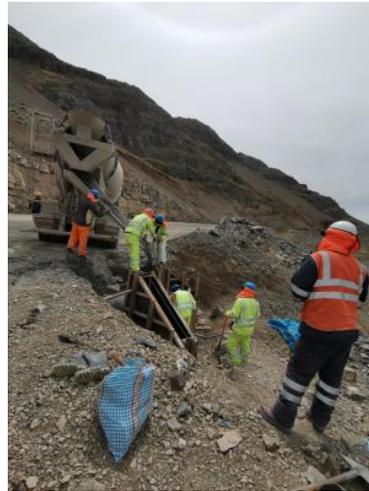
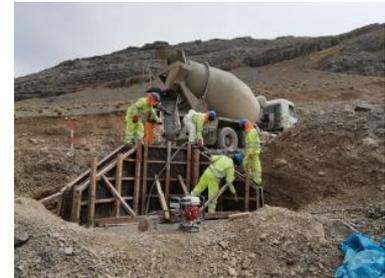
OBRAS INICIALES: TRAMO 2
PROGRESIVA: km 45+800
600Obras de Arte
610.EConcreto Clase E 17.2 MPa ($f'c=175 \text{ Kg/cm}^2$)

Personal: 1 Capataz, 3 operario, 2 ayudantes y 2 vigías
Equipos: 1 camión mixer con operador y 1 Vibradora de concreto

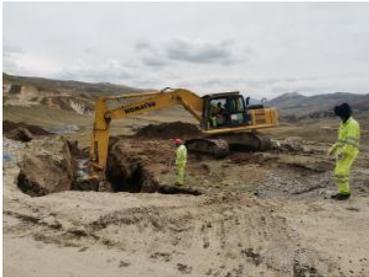
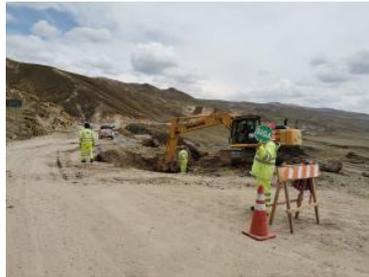
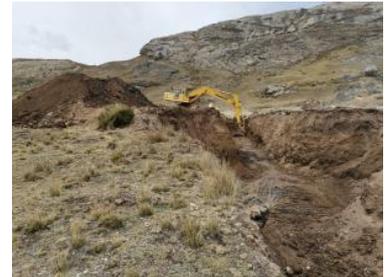
Actividades:
OBRAS INICIALES: TRAMO 2
PROGRESIVA: km 70+991.
600Obras de Arte
601.AExcavación No Clasificada para Estructuras

Personal: 2 ayudantes y 1 vigía
Equipos: 1 excavadora sobre orugas con operador.
Se verifica que el material producto de excavaciones viene siendo acumulado a un lado de la vía (sin afectar el normal transito vehicular), el cual seria eliminado posteriormente de acuerdo al avance en las excavaciones en proceso y disponibilidad de volquetes.

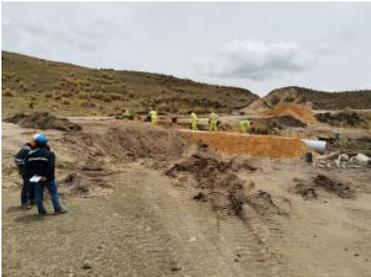
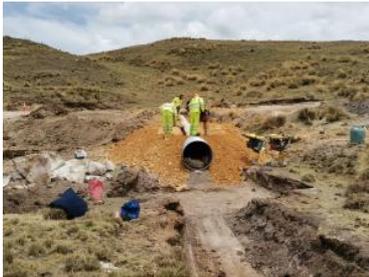
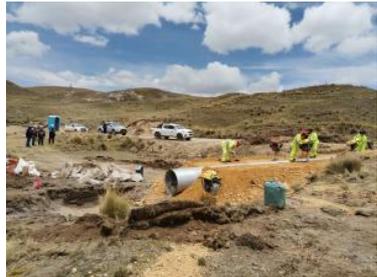
Actividades:
OBRAS INICIALES: TRAMO 2
PROGRESIVA: KM 73+556
600Obras de Arte
605.ARelleno para Estructuras

Personal: 6 ayudantes
Equipos: 8 vibro pisón
Actividades verificadas por personal técnico y auxiliar de la Empresa Contratista CRBC y de la Supervisión de Obra.
Se verifica que, el material fue transportado previamente de la cantera Volcan 1

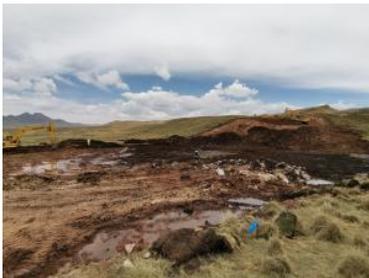
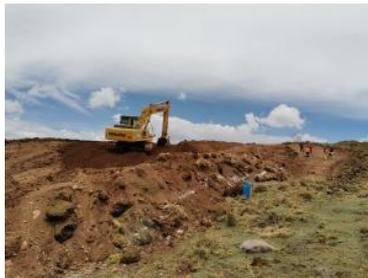
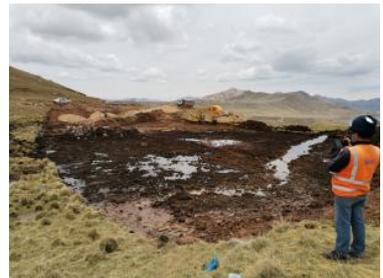
Personal: 1 Capataz, 1 oficial, 1 peón y 2 vigías
Equipos: 2 excavadora sobre orugas, 1 tractor sobre oruga, 1 cargador y 6 volquetes.
El material excedente es transportado al DME ubicado en el km 83+500
La roca es transportada de la cantera ubicada en el km 83+700 aproximadamente
Actividades verificadas por personal técnico de Trazo y Topografía de la Empresa Contratista y de la Supervisión de Obra, adicionalmente por personal extranjero de la Empresa Contratista
