BITACORA ELECTRÓNICA DE OBRA

Confirma Bitacora: Si	Nro Informe: 83	Fecha Informe: 09-11-2020	Nombre De La Obra: Carretera Oyon- Ambo, Tramo II: Dv. Cerro de Pasco- Dv. Chacayan	Personal Encargado: BORIS WALTER AYLLÓN CARCELÉN
---------------------------------	---------------------------	-------------------------------------	---	---

OBRA: Mejoramiento de la Carretera OYON - AMBO TRAMO 2 DESVIO CERRO DE PASCO DESVIO CHACAYAN

TRAMO 2 progresiva km. 181+000 a la progresiva km. 230+000

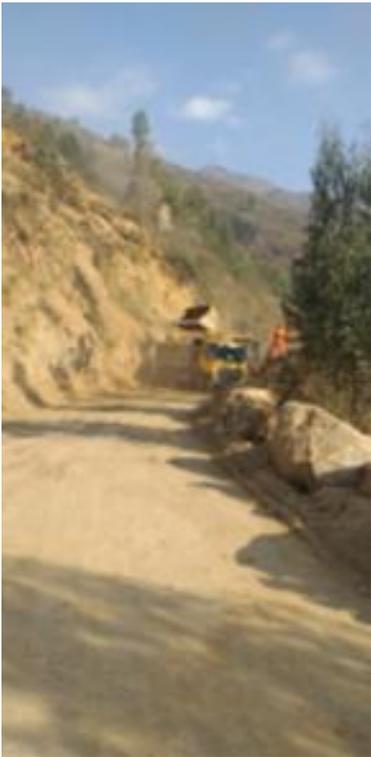
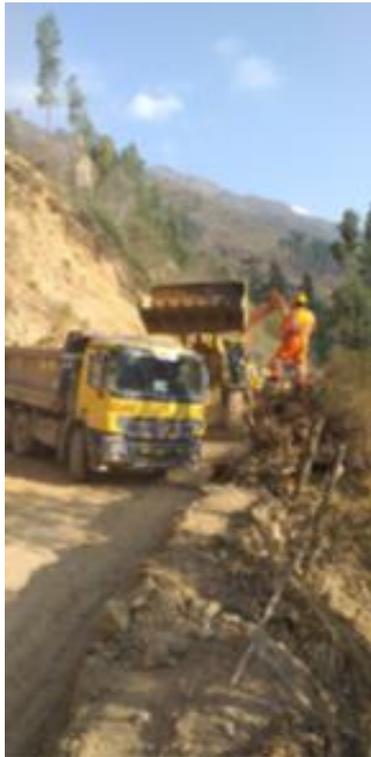
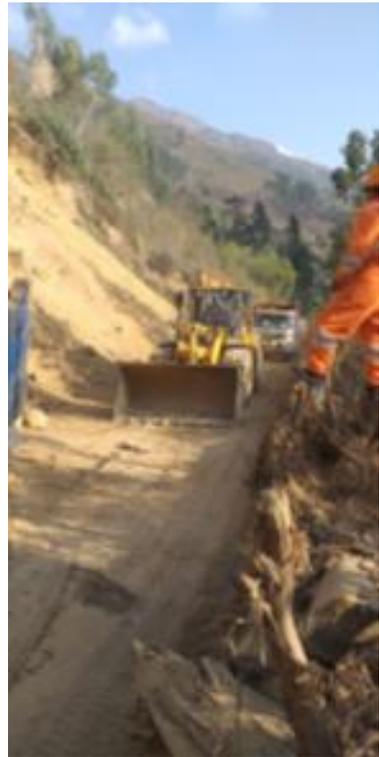
Actividades:
PROGRESIVA KM. 217+900
200.0 MOVIMIENTO DE TIERRAS: partida 205.A EXCAVACION EN EXPLANACIONES EN MATERIAL COMUN; Partida 207.A PERFILADO Y COMPACTADO EN ZONAS DECORTE:

CDescripcion _____ :
En la progresiva Km. 217+900 se realiza la excavación en la explanación en material común y luego el perfilado en zonas de corte. Se utiliza una excavadora de oruga. un cargador frontal y 7 volquetes, Trabajan en este frente de trabajo : 1 capataz, 2 operador, 7 choferes, 2 obreros, 2 vigías.

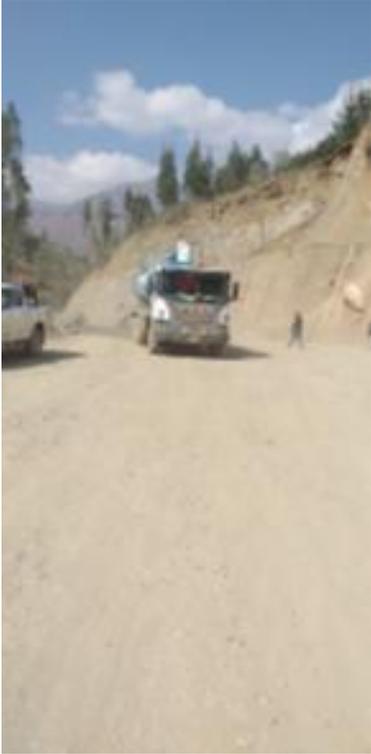
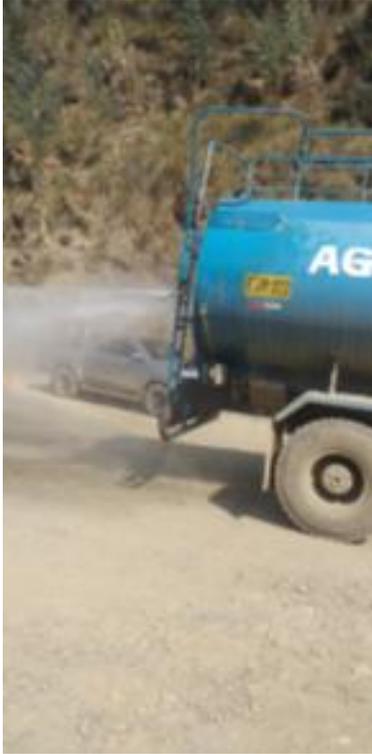
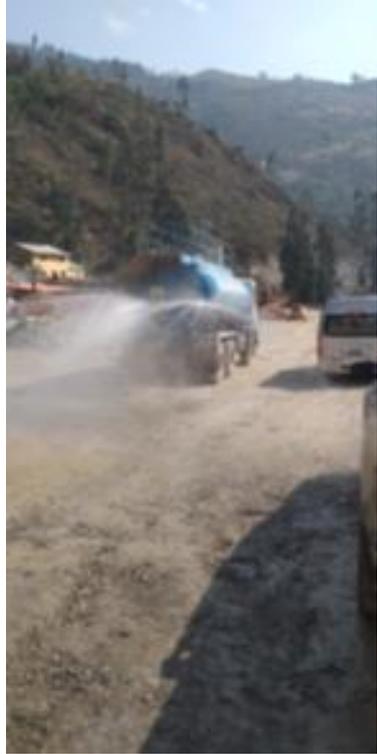
Actividades:
PROGRESIVA KM. 225+300
100.0 TRABAJOS PRELIMINARES : Partida 103.A MANTENIMIENTO DE TRANSITO Y SEGURIDAD VIAL: mantenimiento de transito utilizando cisterna.

CDescripcion_____:
En la progresiva KM. 225+300 Se realiza el mantenimiento de transito y seguridad vial realizando el humedecimiento de la superficie de la vía. Se utiliza un camión Cisterna , trabajan: 1 chofer y ayudante.

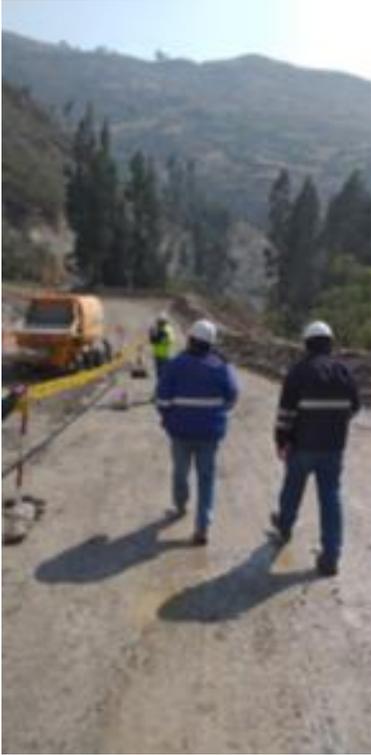
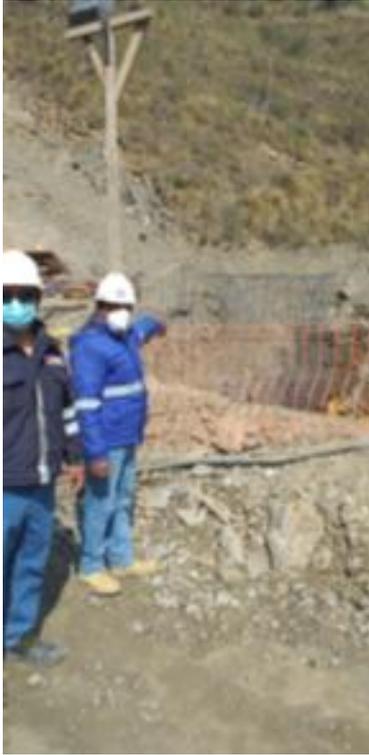
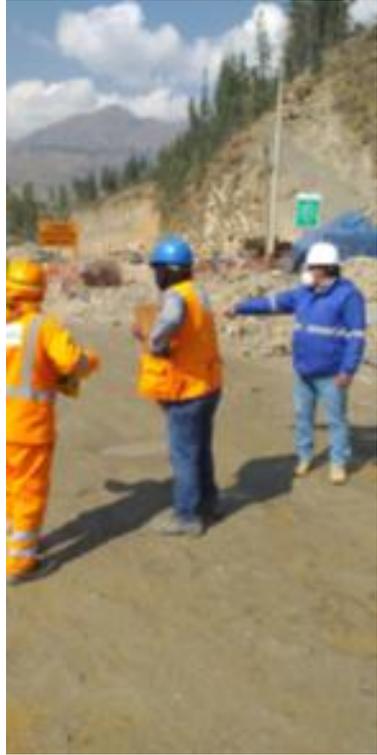
Actividades:
PROGRESIVA KM. 225+325
TRABAJOS DE CONSTATACIÓN DE LABORES DE MAYORES METRADOS: se realiza la constatación in situ del Puente Jatunragra (Zona media del desvio)

CDescripcion _____:
En la Progresiva Km. 225+325 Se realiza trabajos de constatación de mayores metrados para la ejecución del Puente Jatunragra. La constatación se efectúa in situ con un representante de la Supervisión y la Contratista donde se verifica los metrados del desvío en ejecución en la zona del desvío progresiva 225+325. Se utiliza equipo de topografía, wincha. Participan 1 topógrafo, 2 ayudantes, 1 especialista de la Supervisión en costos y metrados y 1 especialista de topografía y trazo de la Contratista para la medición de los metrados del desvio en ejecución (zona central del desvio)

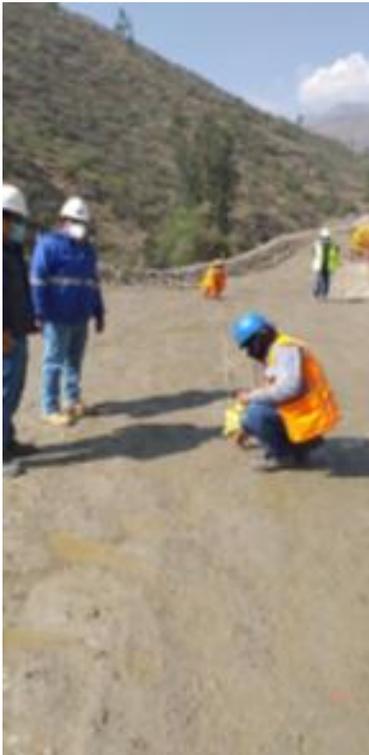
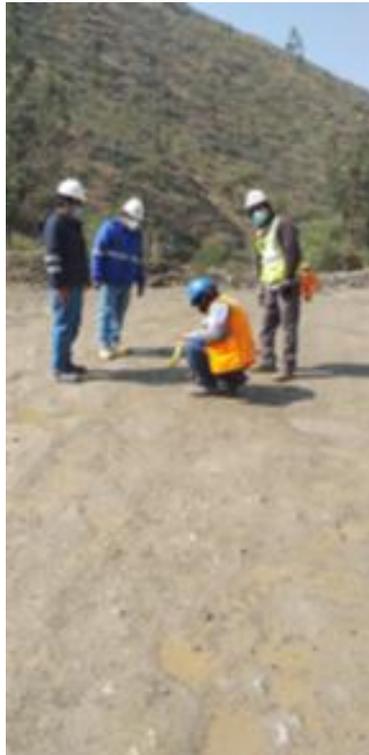
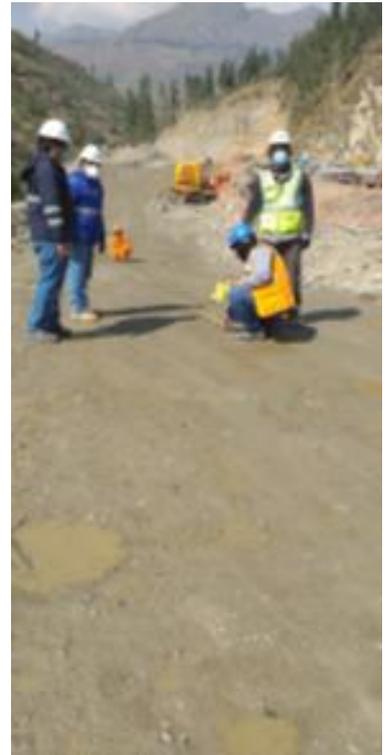
PROGRESIVA km. 225+376
TRABAJOS DE CONSTATACIÓN DE LABORES DE MAYORES METRADOS: se realiza la constatación in situ del Puente Jatunra (Salida del desvio)
1000.0 PUENTES MENORES: 1000.1 OBRAS PRELIMINARES: partida 107.H CONSTRUCCION Y MANTENIMIENTO DE DESVIO VEHICULAR PROVISIONAL : : PuenteJatunra

En la Progresiva Km. 225+376 Se realiza trabajos de constatación de mayores metrados para la ejecución del Puente Jatunra. La constatación se efectúa in situ con un representante de la Supervisión y la Contratista donde se verifica los metrados del desvío en ejecución (zona de Salida del desvío progresiva 225+376) Se utiliza equipo de topografía, wincha. Participan 1 topógrafo, 2 ayudantes, 1 especialista de la Supervisión en costos y metrados y 1 especialista de topografía y trazo de la Contratista para la medición de los metrados del desvío en ejecución (lado Derecho (SALIDA)).

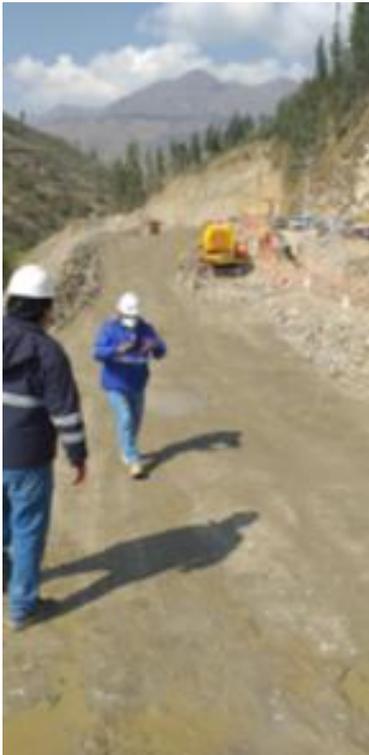
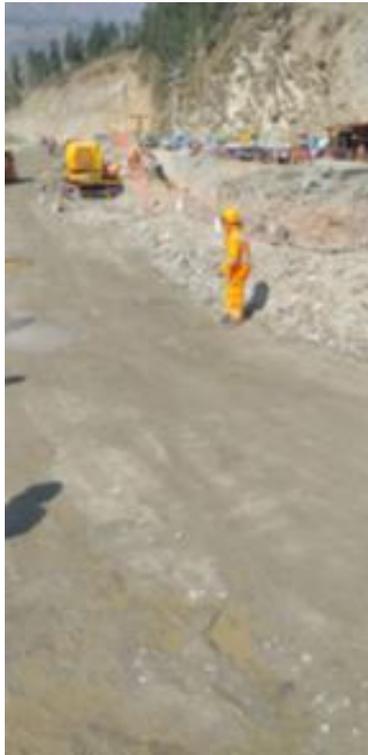
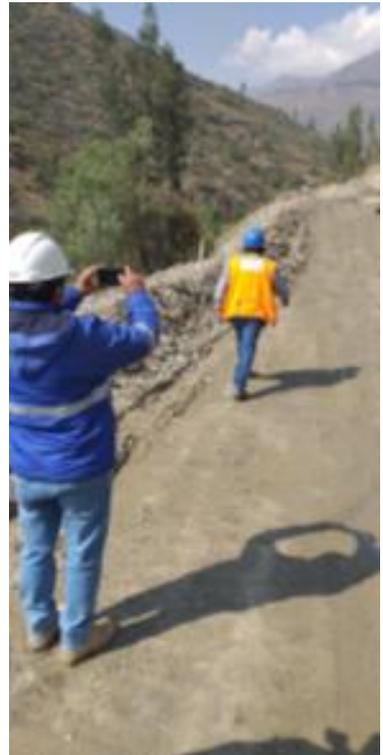
PROGRESIVA KM. 225+335
1000.0 PUENTES MENORES: 1000.1 OBRAS PRELIMINARES: partida 107.H
CONSTRUCCION Y MANTENIMIENTO DE DESVIO VEHICULAR PROVISIONAL : :
PuenteJatunra
TRABAJOS DE CONSTATACIÓN DE LABORES DE MAYORES METRADOS: se realiza la constatación in situ del Puente Jatunra

En la Progresiva Km. 225+335 Se realiza trabajos de constatación de mayores metrados para la ejecución del Puente Jatunra. La constatación se efectúa in situ con un representante de la Supervisión y la Contratista donde se verifica los metrados del desvío en ejecución (zona del desvío progresiva 225+335) Se utiliza equipo de topografía, wincha. Participan 1 topógrafo, 2 ayudantes, 1 especialista de la Supervisión en costos y metrados y 1 especialista de topografía y trazo de la Contratista para la medición de los metrados del desvío en ejecución

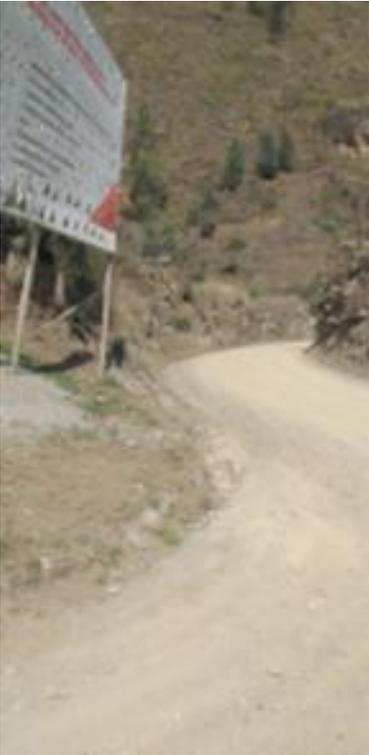
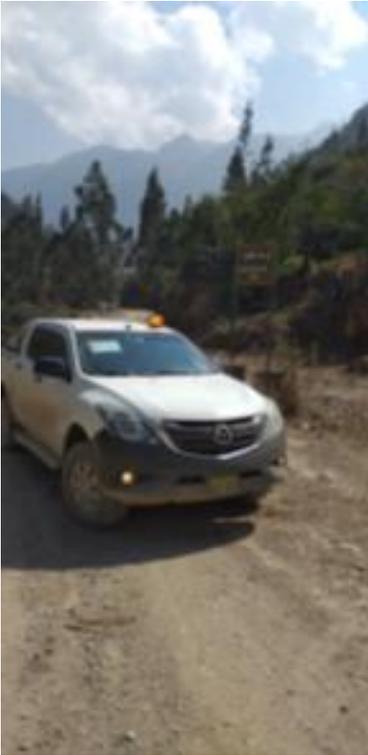
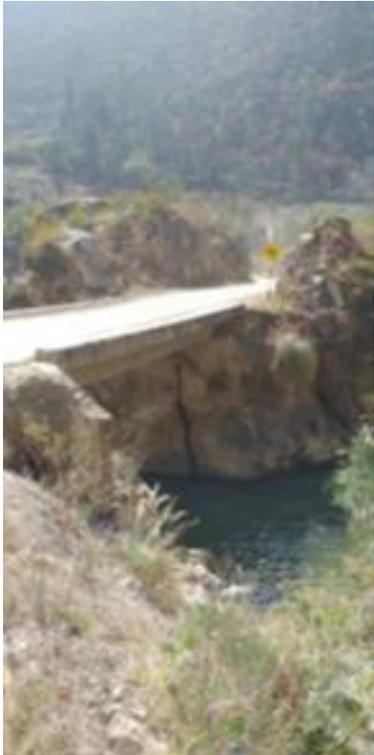
Actividades:
PROGRESIVA km. 230+000
VISITA DE MONITOREO AL FINAL DEL TRAMO II: Visita al Desvio chacayán (sin actividad)

CDescripcion_____:
En la progresiva Km. 230+000 Se realiza la visita de monitoreo al desvio Chacayán donde actualmente no están realizando actividades.

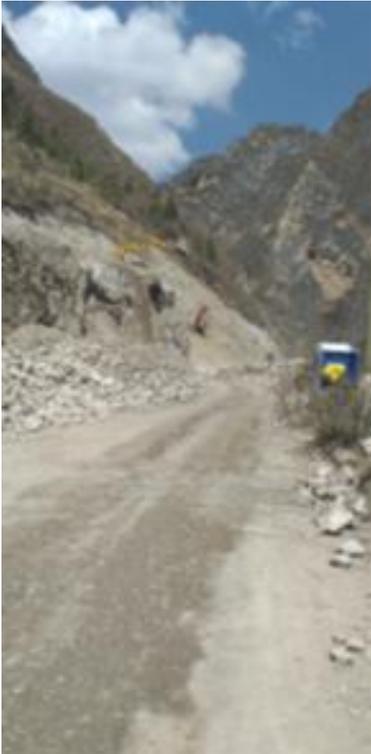
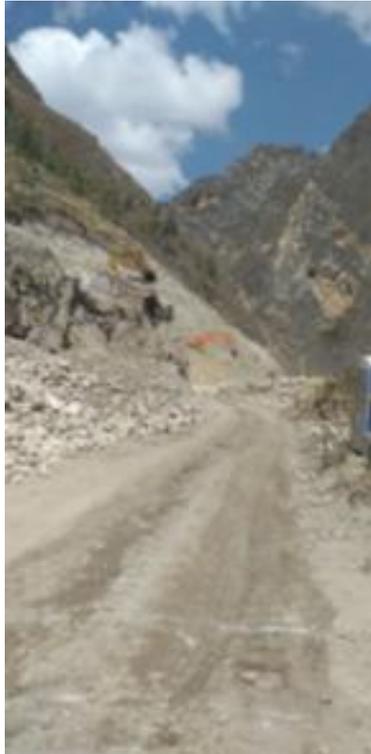
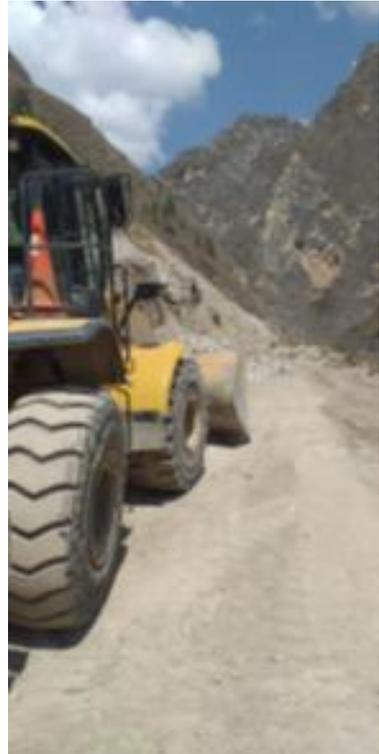
Actividades:
PROGRESIVA KM. 208+200
200.0 MOVIMIENTO DE TIERRAS: partida 205.A EXCAVACION EN EXPLANACIONES EN MATERIAL COMUN; Partida 207.A PERFILADO Y COMPACTADO EN ZONAS DE CORTE:

CDescripcion _____:
En la progresiva Km. 208+200 se realiza la excavación en la explanación en material común y luego el perfilado en zonas de corte. Se utiliza dos excavadora de oruga, dos cargador frontal y 30 volquetes, Trabajan en este frente de trabajo : 1 capataz, 2 operador, 30 chóferes, 2 obreros, 2 vigias.

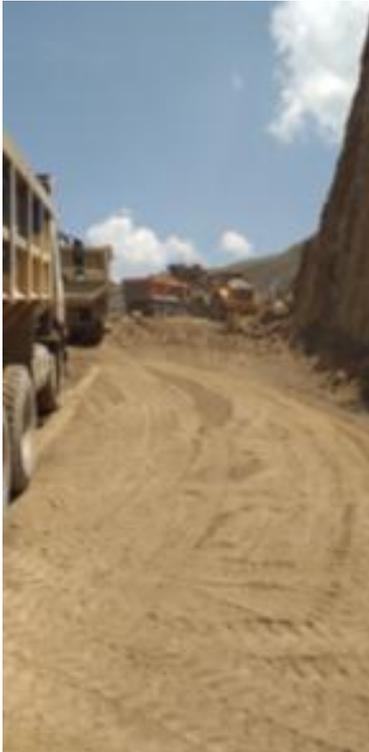
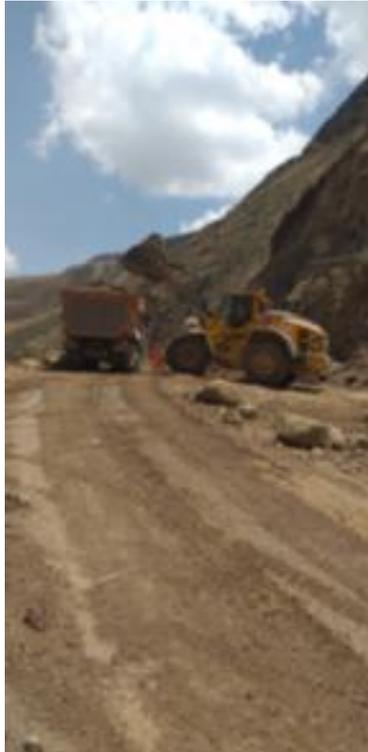
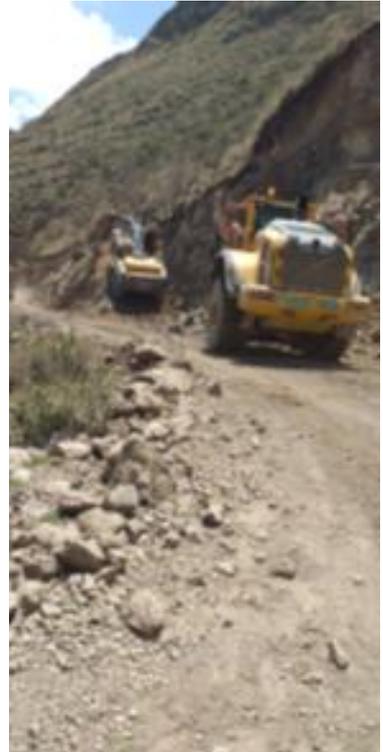
PROGRESIVA KM. 198+850 y Km. 199+010
200.0 MOVIMIENTO DE TIERRAS: partida 205.A EXCAVACION EN EXPLANACIONES EN MATERIAL COMUN; Partida 207.A PERFILADO Y COMPACTADO EN ZONAS DE CORTE:

En la progresiva Km. 198+850 y Km. 199+010 se realiza la excavación en la explanación en material común y luego el perfilado en zonas de corte. Se utiliza una excavadora de oruga. un cargador frontal y 20 volquetes, Trabajan en este frente de trabajo : 1 capataz, 2 operador, 24 choferes, 2 obreros, 2 vigías.

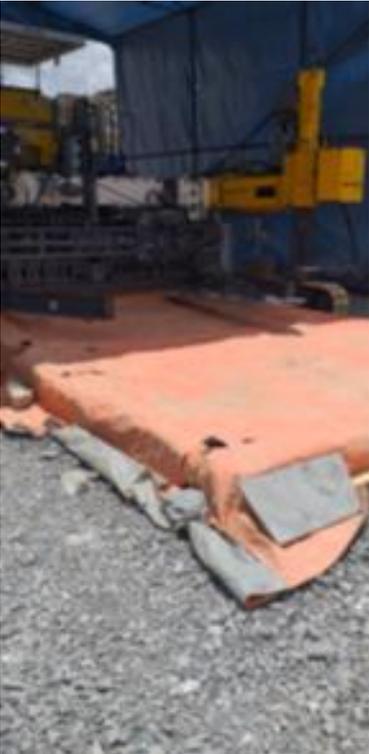
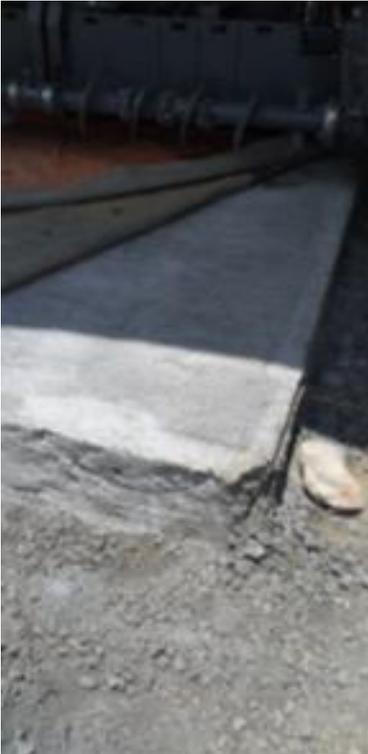
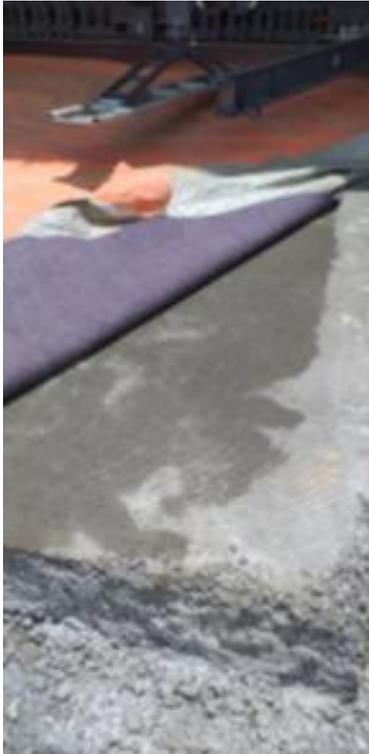
Actividades:
PROGRESIVA KM. 181+050
VISITA DE MONITOREO AL INICIO DEL TRAMO II: Visita al sitio donde se realizo un tramo de prueba de pavimento hidráulico (dentro del galpón provisional)

CDescripcion _____:
En la progresiva Km. 181+050 en el margen izquierdo de la vía, se realiza visita de verificación del pavimento hidráulico vaciado dentro del galpón provisional, se observa que el concreto esta protegido y en proceso de curado. Se destapo en los lados para ver su superficie (La calidad del mismo, será evaluado por la Contratista y por la Supervisión)

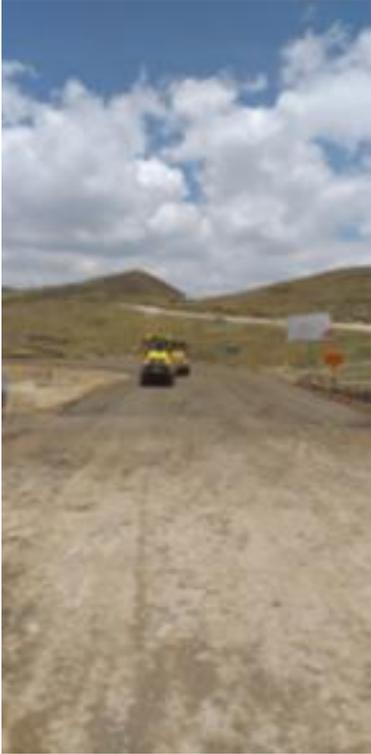
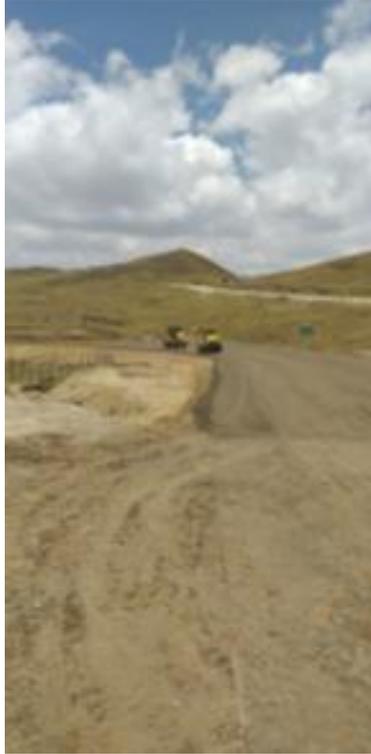
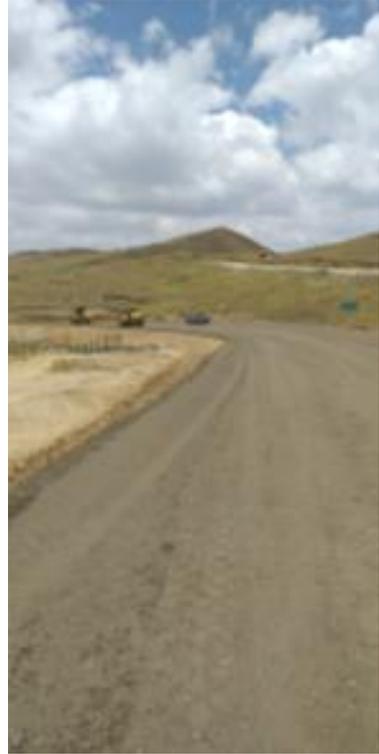
Actividades:
PROGRESIVA KM. 181+080 a km. 182+320
300.0 SUB BASE Y BASES : SUB BASE GRANULAR: se realiza la colocación de la Sub-base granular

CDescripcion _____:
En la progresiva KM. 181+000 a KM. 182+320 se realiza la construcción de la sub base granular . Se utiliza una Motoniveladora, 2 compactadoras de rodillo, 1 camión cisterna, trabajan: 1 capataz, 4 obreros, 2 vigías

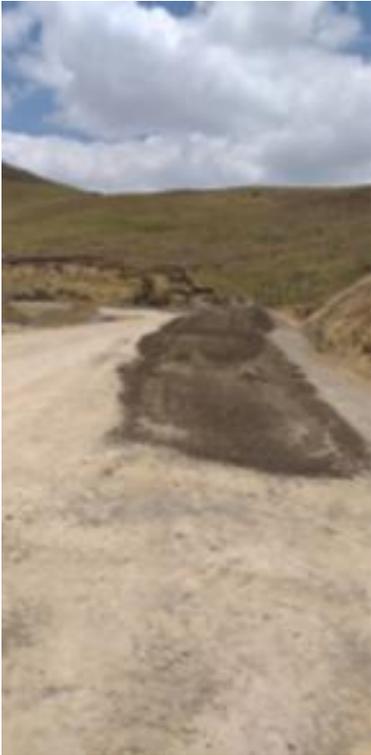
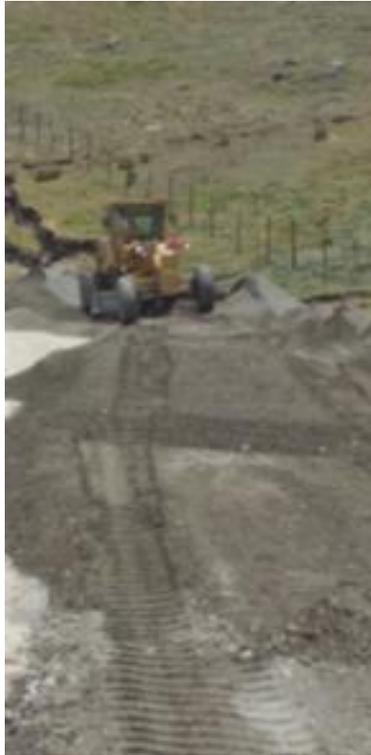
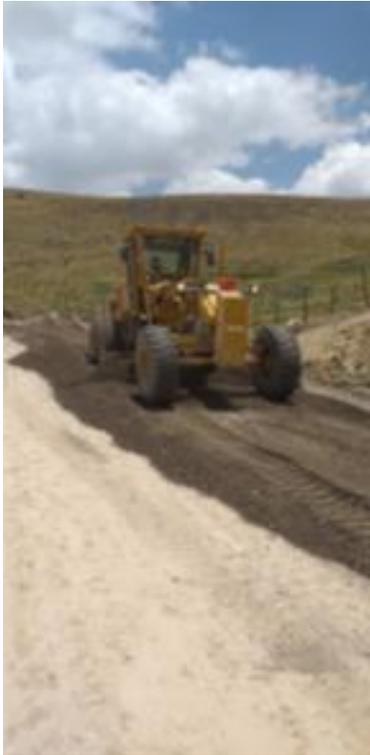
Actividades:
PROGRESIVA KM. 181+080 a km. 182+320 300.0 SUB BASE Y BASES : SUB BASE GRANULAR: se realiza el extendido del material de Sub-base granular

CDescripcion_____:
En la progresiva KM. 181+320 a KM. 182+000 se realiza el extendido del material granular para la construcción de la sub base granular . Se utiliza una Motoniveladora, 2 compactadoras de rodillo, 1 camión cisterna, trabajan: 1 capataz, 4 obreros, 2 vigías

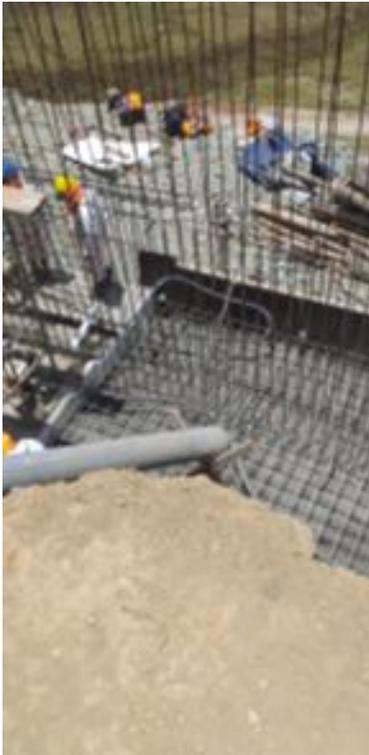
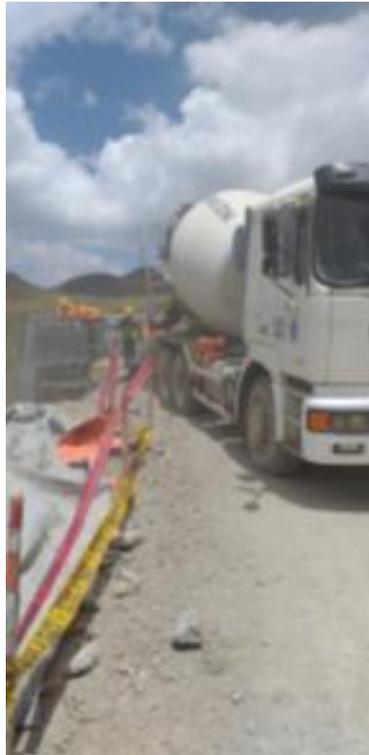
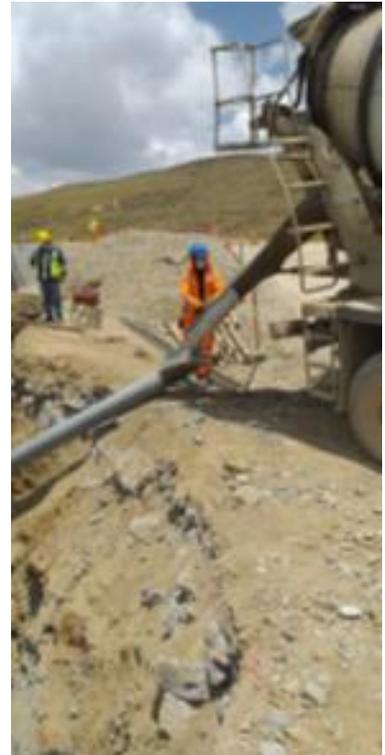
PROGRESIVA KM. 182+047 A 182+052
600.0 OBRAS DE ARTE Y DRENAJE: Partida 610.D CONCRETO CLASE D (F'C= 210 KG/CM2): vaciado de zapata de muro de concreto armado.

En la progresiva Km. 182+047 a 182+052 Se realiza el vaciado de zapata con mezcla de concreto para la construcción de muro de concreto armado. se utiliza un camion Mixer, 2 vibradores de concreto, herramientas menores. Trabajan: 1 capataz, 4 obreros, 2 vigias, 1 chofer operador. 2 técnicos de la Supervisión.

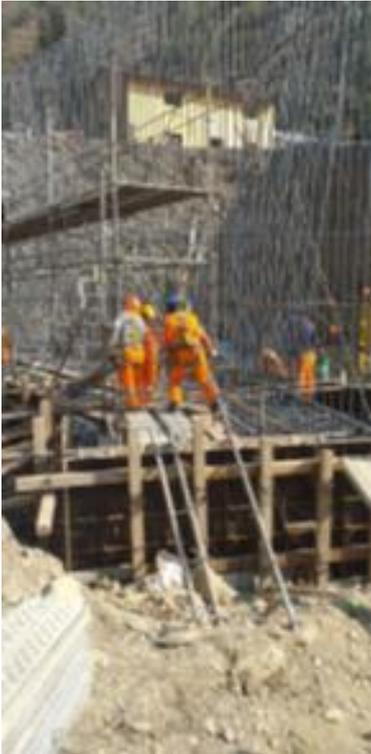
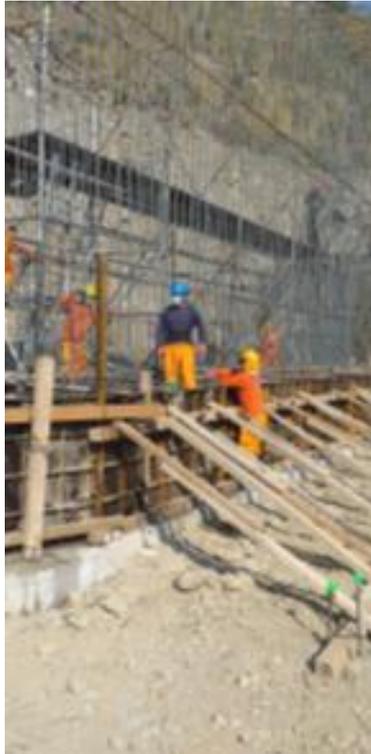
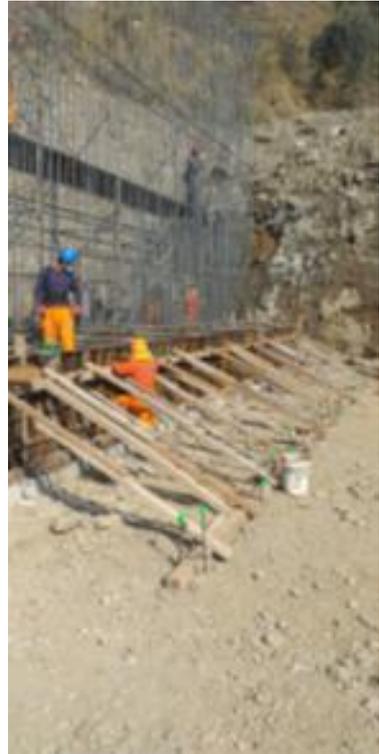
Actividades:
PROGRESIVA km. 225+325.5
1000.0 PUENTES MENORES: 1000.2 CIMENTACION : partida 612.A1 ENCOFRADO Y DESENCOFRADO EN SECO : partida 615.A ACERO DE REFUERZO F'Y= 4200 KG/CM2 : Puente Jatunra

CDescripcion _____:
En la progresiva Km. 225+325.5 Se ha realizado la colocación de refuerzo metálico y encofrado de los cimientos del estribo del Puente Jatunra. Se utiliza herramientas varias. Trabajan: 1 capataz, 8 obreros, 2 vigias. 2 especialistas de la contratista y 2 técnicos de la Supervisión.

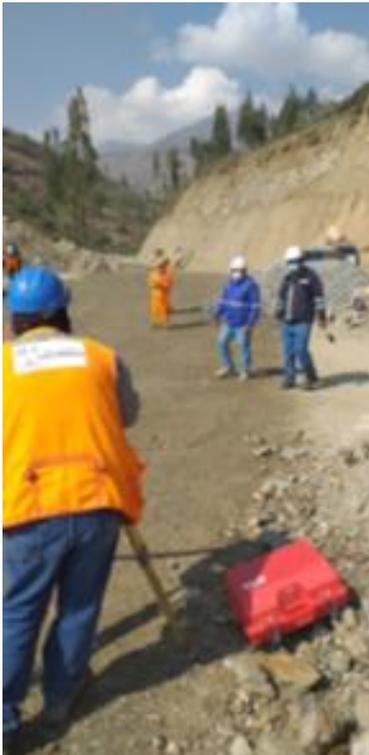
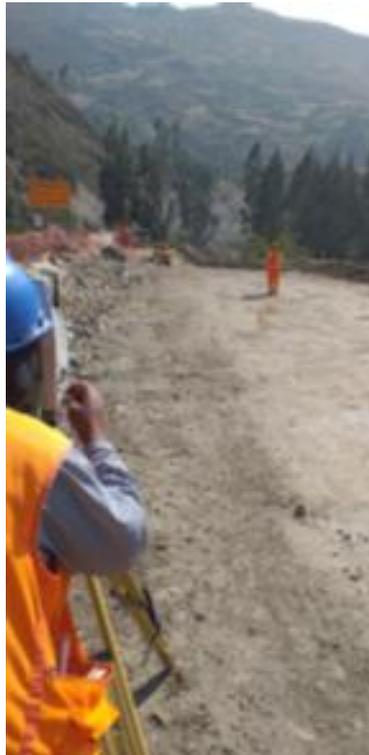
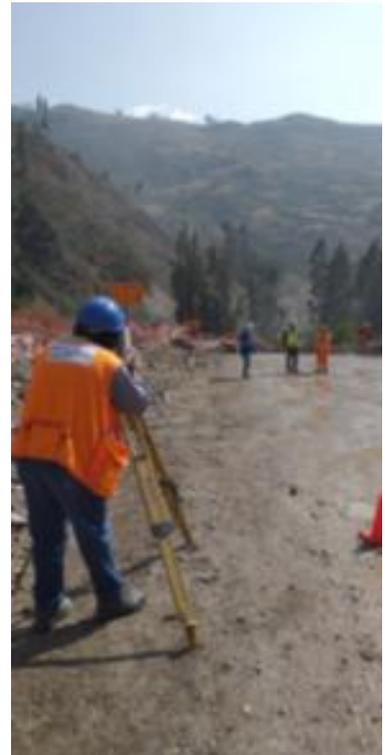
PROGRESIVA KM. 225+270
TRABAJOS DE CONSTATACIÓN DE LABORES DE MAYORES METRADOS: se realiza la constatación in situ del Puente Jatunra (Zona inicial del desvío (ENTRADA))

En la Progresiva Km. 225+270 Se realiza trabajos de constatación de mayores metrados para la ejecución del Puente Jatunra. La constatación se efectúa in situ con un representante de la Supervisión y la Contratista donde se verifica los metrados del desvío en ejecución en la zona de entrada al desvío progresiva 225+270. Se utiliza equipo de topografía, wincha. Participan 1 topógrafo, 2 ayudantes, 1 especialista de la Supervisión en costos y metrados y 1 especialista de topografía y trazo de la Contratista para la medición de los metrados del desvio en ejecución (zona inicial del desvío (entrada))
