BITACORA ELECTRÓNICA DE OBRA

Confirma Bitacora: Si	Nro Informe: 87	Fecha Informe: 13-11-2020	Nombre De La Obra: Carretera Oyon- Ambo, Tramo II: Dv. Cerro de Pasco- Dv. Chacayan	Personal Encargado: BORIS WALTER AYLLÓN CARCELÉN
---------------------------------	---------------------------	-------------------------------------	---	---

OBRA: Mejoramiento de la Carretera OYON - AMBO TRAMO 2 DESVIO CERRO DE PASCO DESVIO CHACAYAN

TRAMO 2 progresiva km. 181+000 a la progresiva km. 230+000

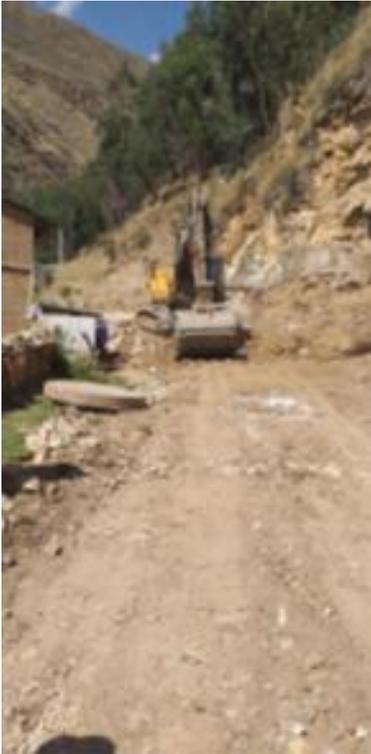
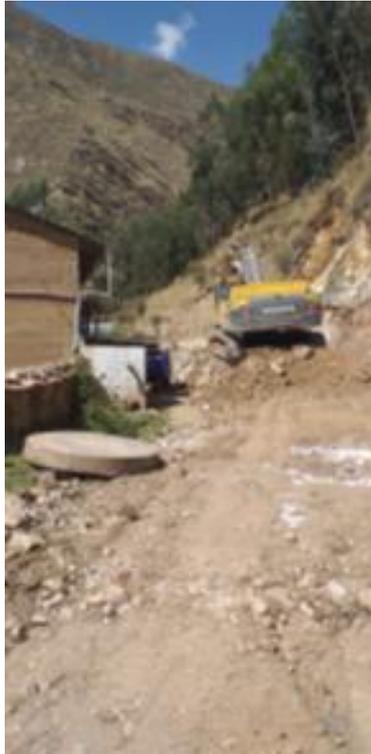
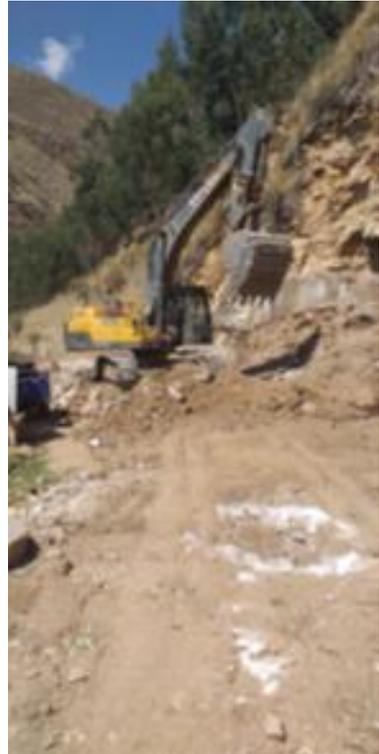
Actividades:
PROGRESIVA KM. 205+140
200.0 MOVIMIENTO DE TIERRAS: partida 205.A EXCAVACION EN EXPLANACIONES EN MATERIAL COMUN; Partida 207.A PERFILADO Y COMPACTADO EN ZONAS DE CORTE:

CDescripcion _____:
En la progresiva Km. 205+140 se realiza la excavación en la explanación en material común y luego el perfilado en zonas de corte. Se utiliza una excavadora de oruga y 2 volquetes, Trabajan en este frente de trabajo : 1 capataz, 1 operador, 2 choferes, 2 obreros, 2 vigías. se realiza el corte en la entrada del poblado de CHINCHE.

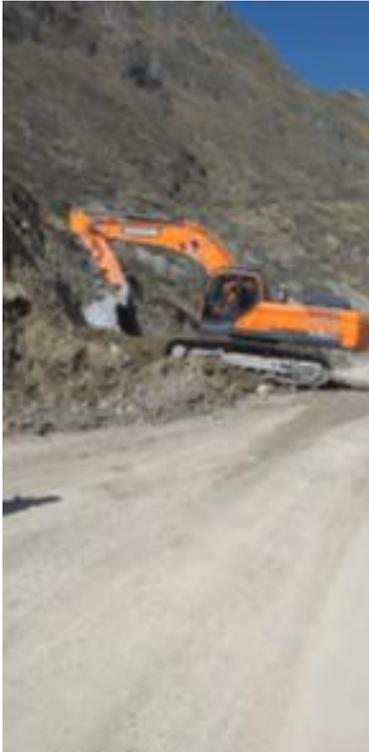
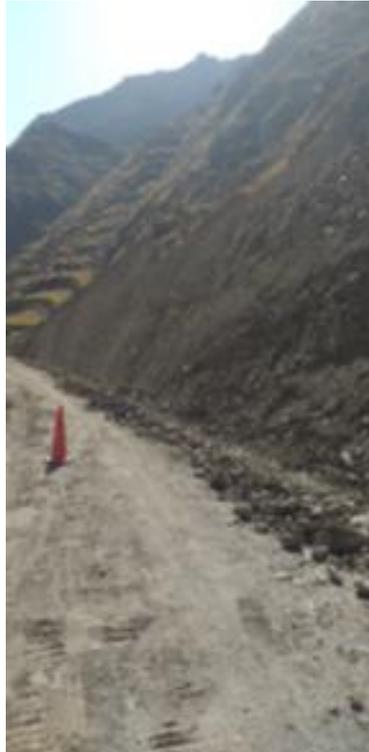
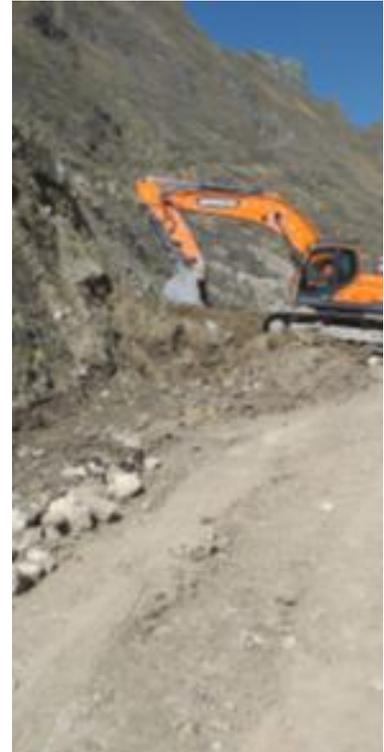
PROGRESIVA KM. 208+780
200.0 MOVIMIENTO DE TIERRAS: partida 205.A EXCAVACION EN EXPLANACIONES EN MATERIAL COMUN; Partida 207.A PERFILADO Y COMPACTADO EN ZONAS DECORTE:

En la progresiva Km. 208+780 se realiza la excavación en la explanación en material común y luego el perfilado en zonas de corte. Se utiliza una excavadora de oruga y 32 volquetes, Trabajan en este frente de trabajo : 1 capataz, 1 operador, 32 chóferes, 2 obreros, 2 vigías.

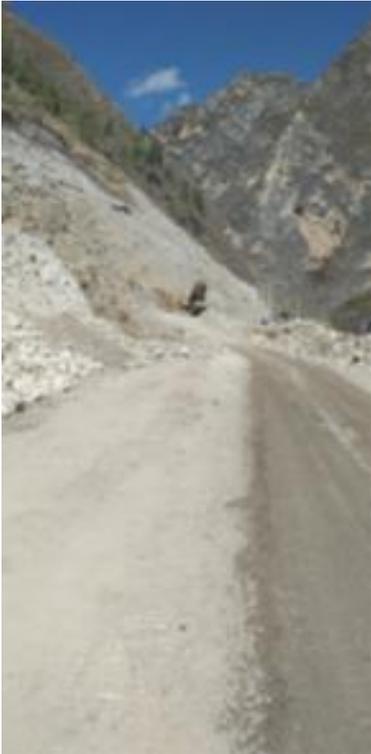
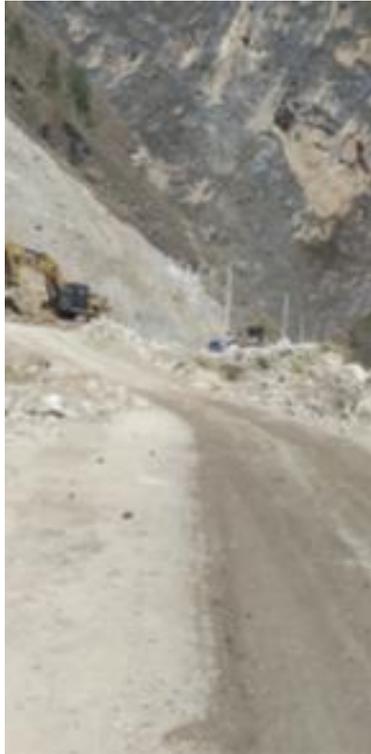
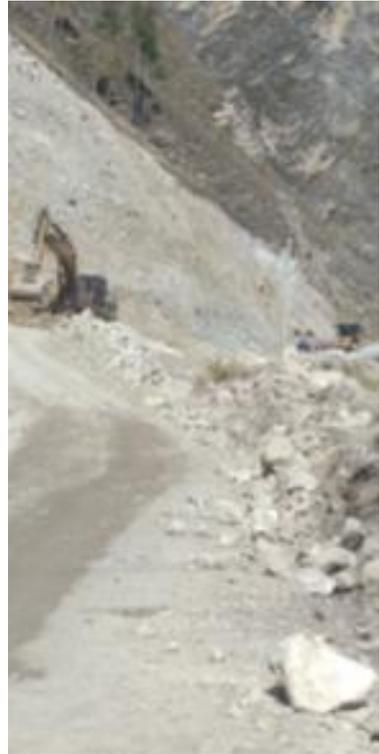
Actividades:
PROGRESIVA KM. 208+200
200.0 MOVIMIENTO DE TIERRAS: partida 205.A EXCAVACION EN EXPLANACIONES EN MATERIAL COMUN; Partida 207.A PERFILADO Y COMPACTADO EN ZONAS DECORTE:

CDescripcion _____ :
En la progresiva Km. 208+200 se realiza la excavación en la explanación en material común y luego el perfilado en zonas de corte. Se utiliza una excavadora de oruga , 1 Cargador frontal y 32 volquetes, Trabajan en este frente de trabajo : 1 capataz, 1 operador, 2 choferes, 2 obreros, 2 vigías.

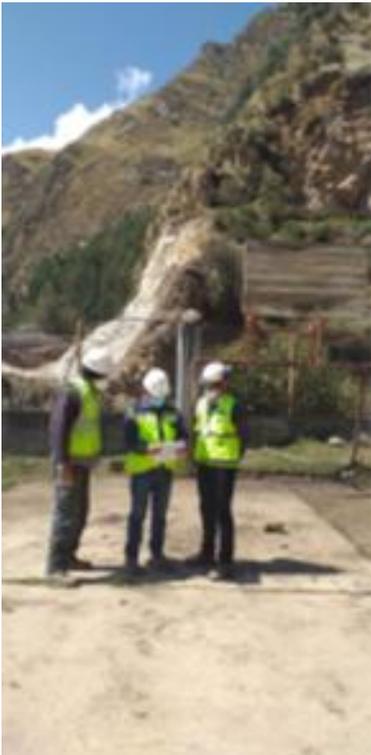
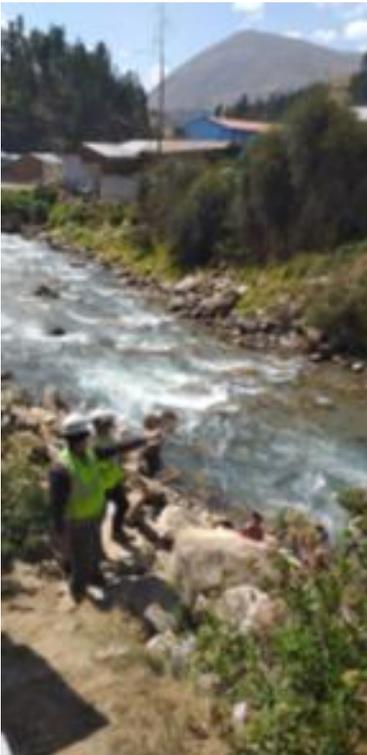
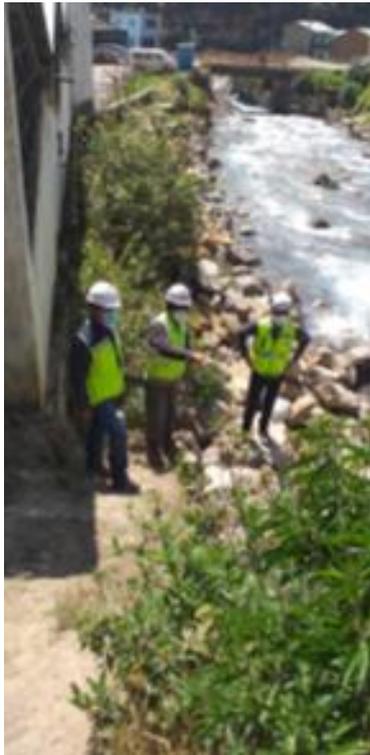
Actividades:
PROGRESIVA KM. 204+930
TRABAJOS DE CONSTATACIÓN DE LABORES DE MAYORES METRADOS: se realiza la constatación in situ del futuro Puente Grau (chinche) (zona de salida del futuro puente)

CDescripcion _____:
En la Progresiva Km. 204+930 (Poblado de Chinche) Se realiza trabajos de constatación de mayores metrados para la ejecución del futuro Puente Grau (Chinche) . La constatación se efectúa in situ donde se tiene proyectado el futuro puente de 10.75 metros de longitud. Se realiza la constatación con el jefe de Supervisión : Ing. Miguel Rivera y el Residente de la Contratista: Ing. Luis Sara, donde se verifica las actividades ejecutadas hasta la actualidad y se verifica que solo se ha ejecutado cortes y perfilados en zona cercana en donde se ubicara el estribo izquierdo. Solo se ha ejecutado metrados originales

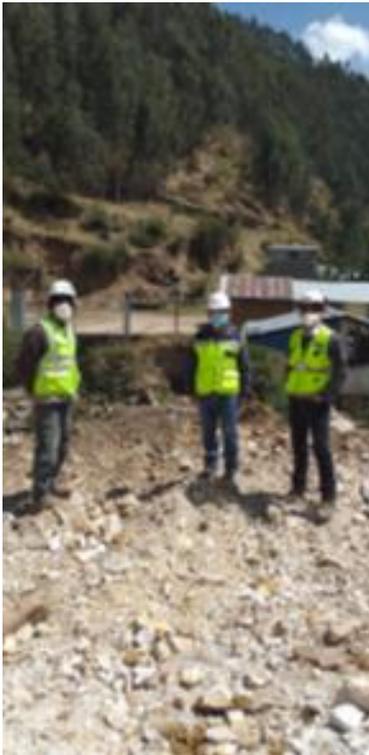
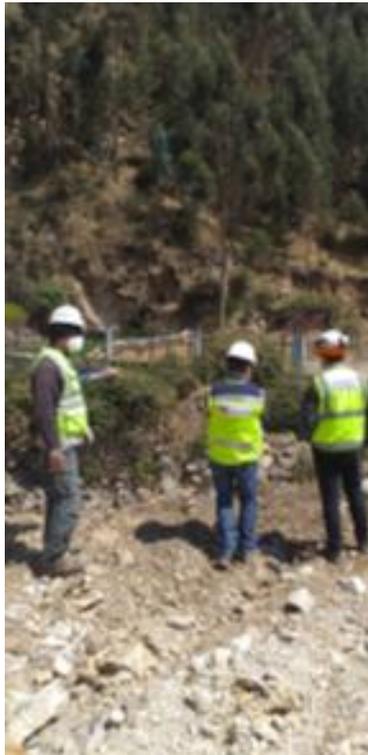
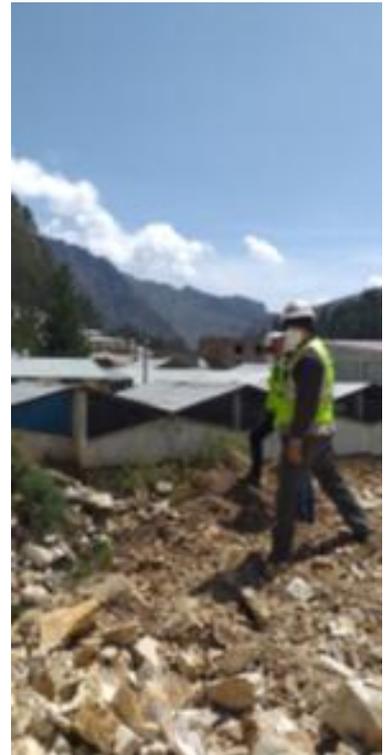
PROGRESIVA KM. 204+910

TRABAJOS DE CONSTATACIÓN DE LABORES DE MAYORES METRADOS: se realiza la constatación in situ del futuro Puente Grau (chinche) (zona de Entrada del futuro puente)

En la Progresiva Km. 204+910 (Poblado de Chinche) Se realiza trabajos de constatación de mayores metrados para la ejecución del futuro Puente Grau (Chinche) . La constatación se efectúa in situ donde se tiene proyectado el futuro puente de 10.75 metros de longitud. Se realiza la constatación con el jefe de Supervisión : Ing. Miguel Rivera y el Residente de la Contratista: Ing. Luis Sara, donde se verifica las actividades ejecutadas hasta la actualidad y se verifica que solo se ha ejecutado cortes y perfilados en zona cercana en donde se ubicara el estribo izquierdo. Solo se ha ejecutado metrados originales.

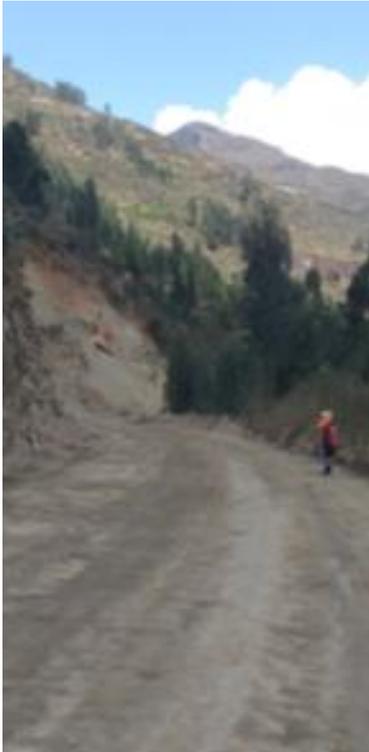
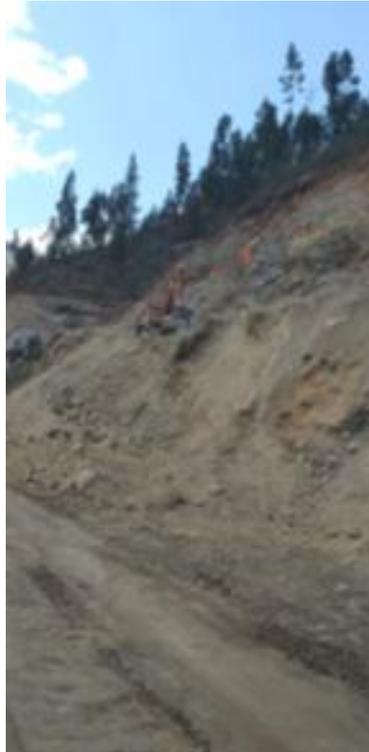
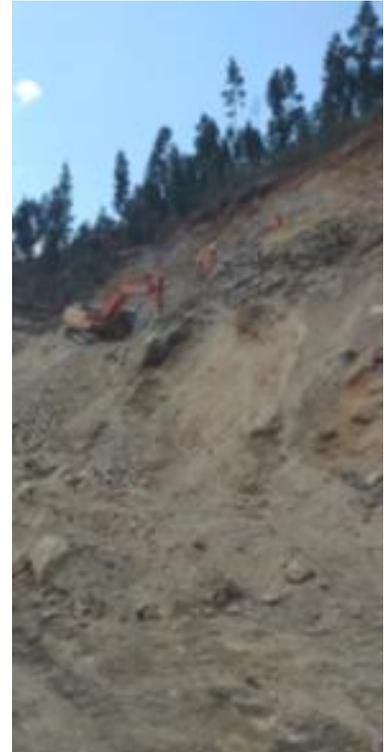
PROGRESIVA KM. 217+900
200.0 MOVIMIENTO DE TIERRAS: partida 205.A EXCAVACION EN EXPLANACIONES EN MATERIAL COMUN; Partida 207.A PERFILADO Y COMPACTADO EN ZONAS DECORTE:

En la progresiva Km. 217+900 se realiza la excavación en la explanación en material común y luego el perfilado en zonas de corte. Se utiliza una excavadora de oruga y 7 volquetes, Trabajan en este frente de trabajo : 1 capataz, 1 operador, 7 choferes, 4 obreros, 2 vigías.

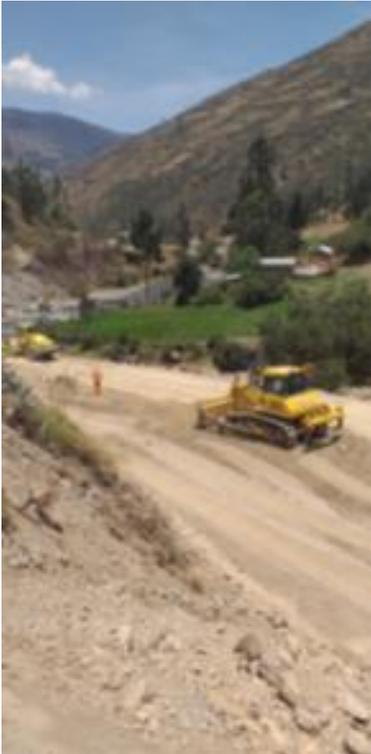
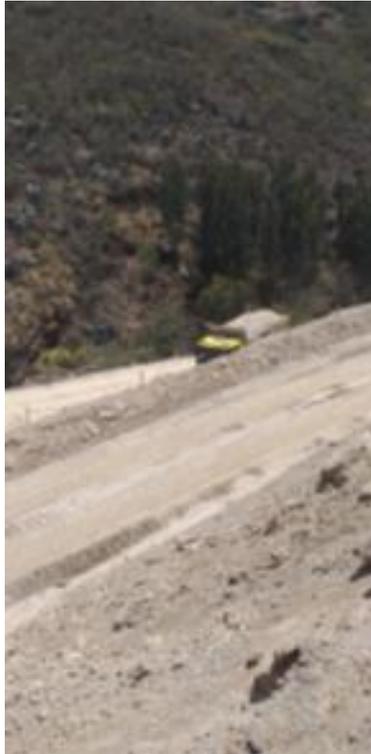
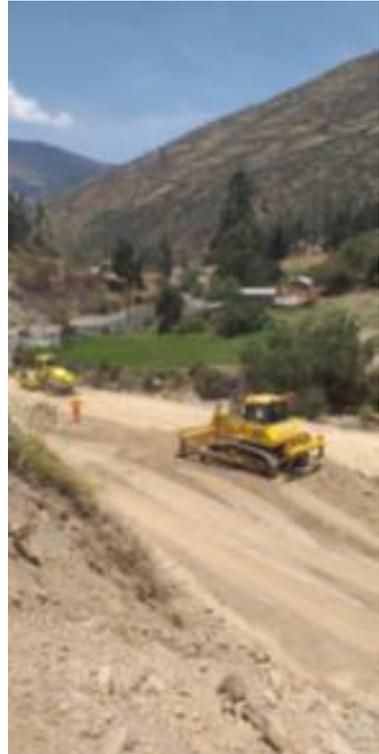
Actividades:
PROGRESIVA KM. 220+ 880
900.0 PROTECCION AMBIENTAL: 907 PROGRAMA DE CIERRE DE OBRA: Partida 907.C ACONDICIONAMIENTO DE DESECHOS Y MATERIALES EXCEDENTE:

CDescripcion _____:
En la progresiva KM. 220+880 Se realiza el acondicionamiento de desechos y materiales excedentes en la ampliación del DME, donde se utiliza los siguientes equipos: 1 excavadora de oruga, un tractor de empuje, 1 compactadora de rodillo, 1 cargador frontal, trabajan: 1 capataz, 4 obreros, 2 vigías, 1 Técnico en SST. 3 operadores de maquinarias.

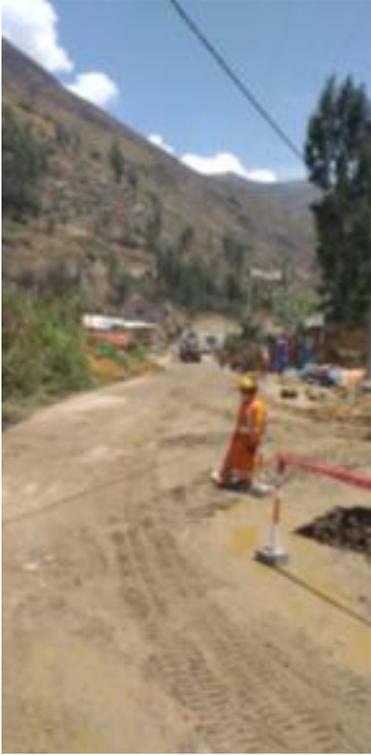
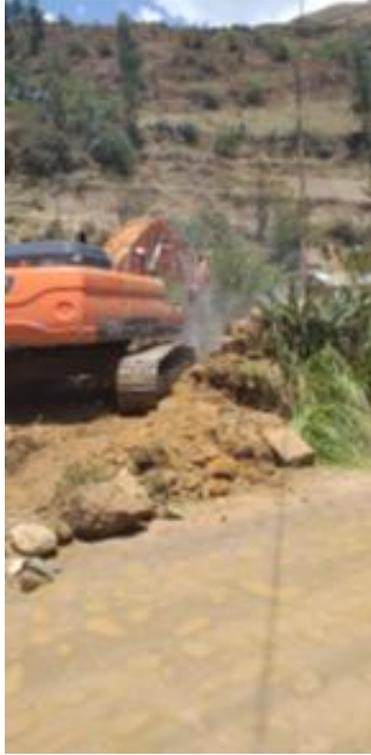
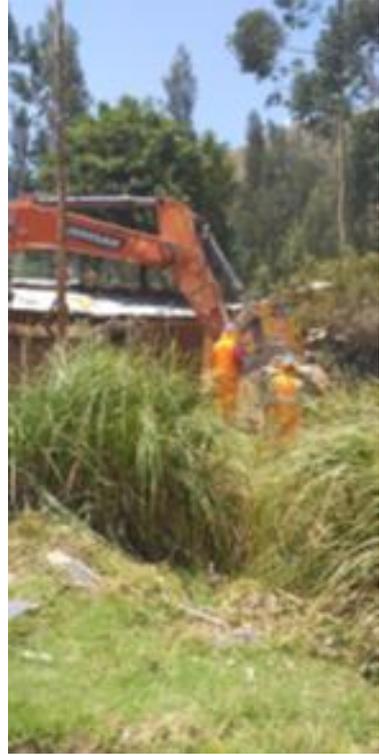
Actividades:
PROGRESIVA 223+340
1000.0 PUENTES MENORES; 202.E DEMOLICION DE ESTRUCTURAS EXISTENTES;
1006.1 PASE TEMPORAL DE TUBERIAS DE AGUA Y DESAGUE: Puente Michivilva

CDescripcion _____:
En la progresiva Km. 223+340 se realiza la demolición de estructuras existentes: como postes, tomas de agua, desagües, y se inicia la colocación de pase temporal de tuberías de agua y desagüe. Se utiliza una excavadora de oruga, herramientas menores. trabajan: 1 capataz, 1 tecnico de SST, 6 obreros, 2 vigias.

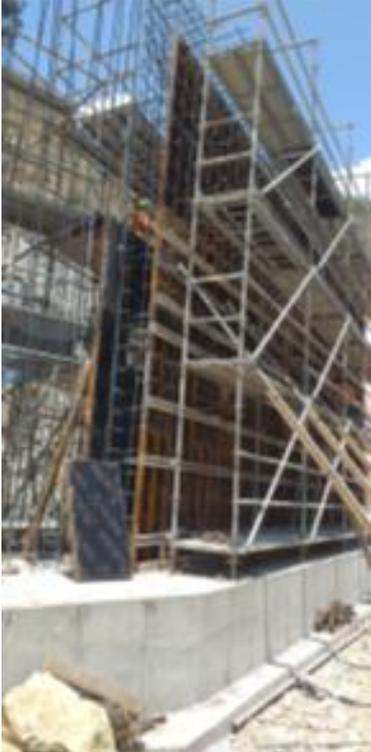
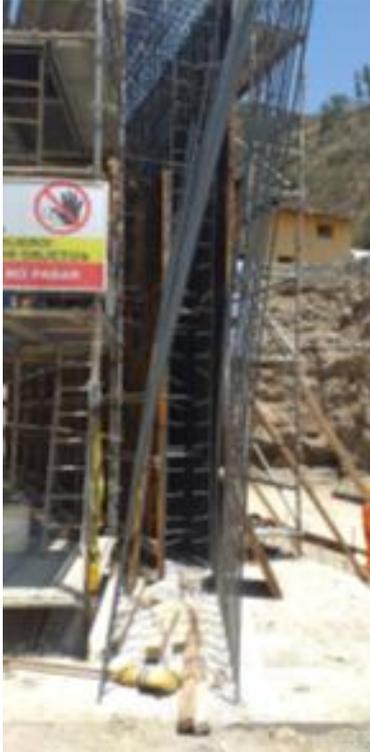
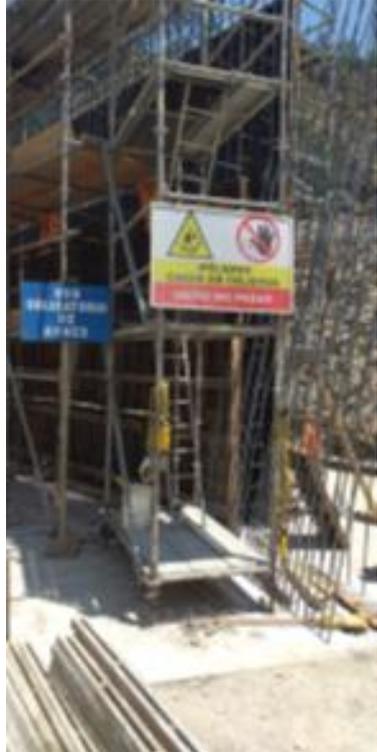
Actividades:
PROGRESIVA KM. 225+325
1000.0 PUENTES MENORES: 612.A1 ENCOFRADO Y DESENCOFRADO EN SECO:
Se realiza el encofrado del cuerpo del estribo izquierdo del Puente Jacungarra

CDescripcion _____:
En la progresiva Km. 225+325 se realiza el encofrado del cuerpo del estribo izquierdo del Puente Jacungarra. trabajan: 1 capataz, 12 obreros, 2 vigias, 1 técnico de la supervisión.

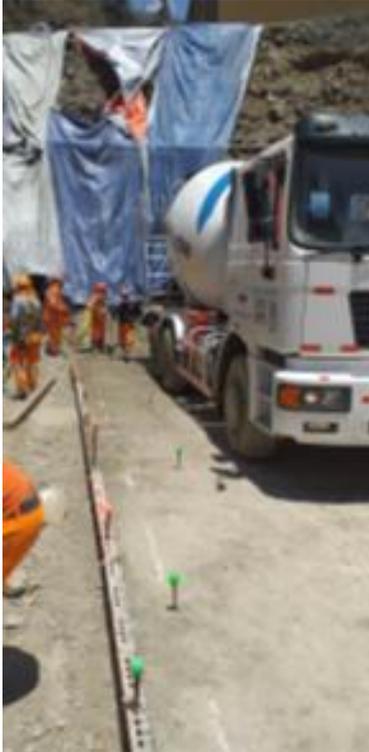
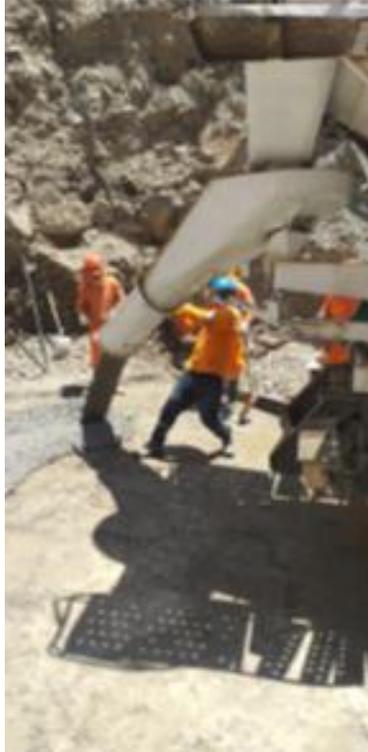
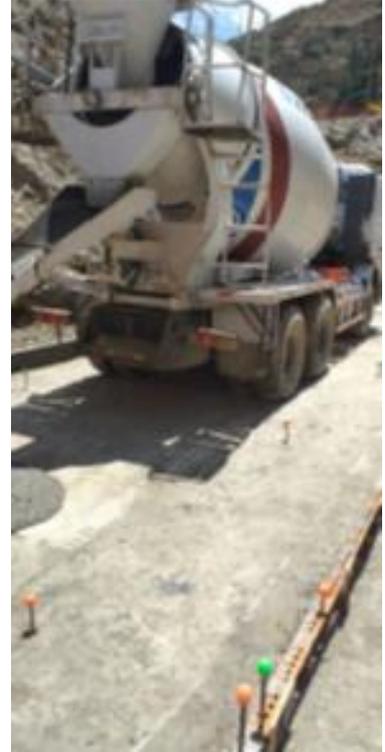
PROGRESIVA KM. 225+335
1000.0 Puentes Menores: 1000.2 CIMENTACION : partida 610.H CONCRETO CLASE H (F'C= 100 KG/CM2): Se realiza el solado del cimientado del estribo derecho del Puente Jacungarra

En la progresiva km. 225+335 Se realiza el vaciado del solado del cimientado del estribo derecho del puente Jacungarra. Se utiliza un camión Mixer, herramientas varias. trabajan: 1 capataz, 8 obreros

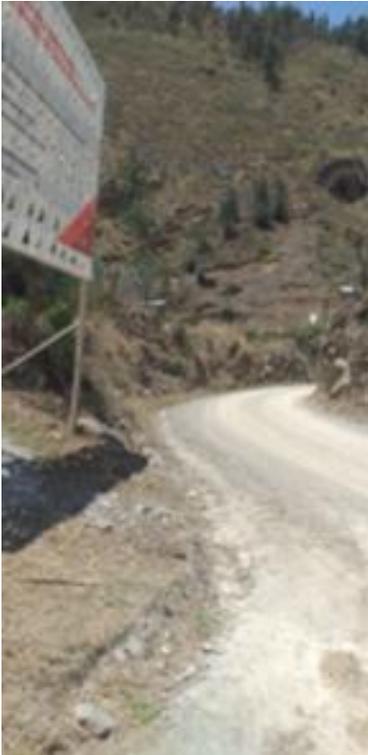
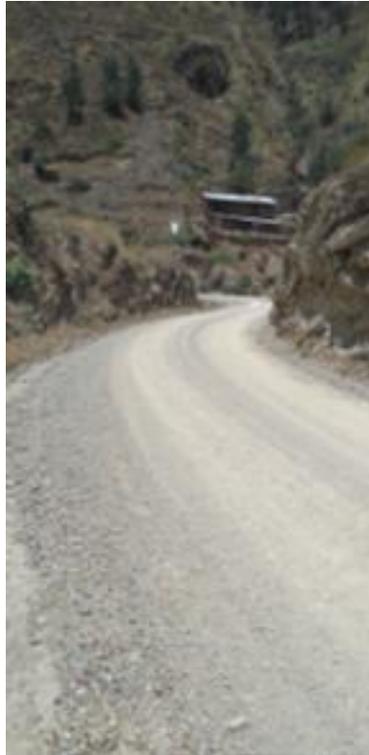
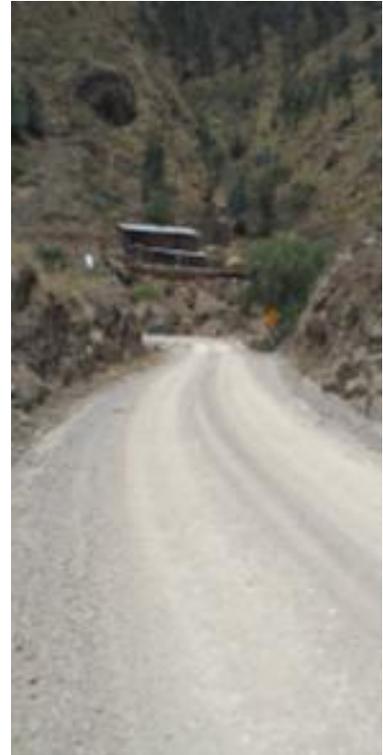
PROGRESIVA km. 230+000
VISITA DE MONITOREO AL FINAL DEL TRAMO II:

En la progresiva KM. 230+000 se realiza visita de monitoreo al tramo final (desvio chacayán) continua sin actividades.
