## BITACORA ELECTRÓNICA DE OBRA

<b>Confirma Bitacora:</b> Si	<b>Nro Informe:</b> N° 107-PVN - MJQY - 2020	<b>Fecha Informe:</b> 05-12-2020	<b>Nombre De La Obra:</b> MEJORAMIENTO DE LA CARRETERA HUANUCO-CONOCOCHA, SECTOR: HUANUCO-LA UNION-HUALLANCA TRAMO KM. 52+920 (PUNTO UNION) AL KM.102+819 (TINGO CHICO) REGION HUANUCO	<b>Personal Encargado:</b> MICHAEL JESUS QUISPE YAURI.
---------------------------------	---	-------------------------------------	---	---

OBRA N° 127-2018-MTC/20.2 CON LA EMPRESA CONTRATISTA CR20-(CHINA RAILWAY 20 BUREAU GROUP CORPORATION) PARA LA EJECUCIÓN DE LA OBRA “MEJORAMIENTO,CONSERVACIÓN POR NIVELES DE SERVICIO Y OPERACIÓN DE CORREDOR VIAL HUÁNUCO-LA UNIÓN-HUALLANCA-DV. ANTAMINA/EMP. PE-3N (TINGO CHICO)-NUEVAS FLORES-LLATA-ANTAMINA”, TRAMO II: INICIA (PUNTO UNIÓN) KM 52+920 Y CULMINA (TINGO CHICO) KM 102+819.

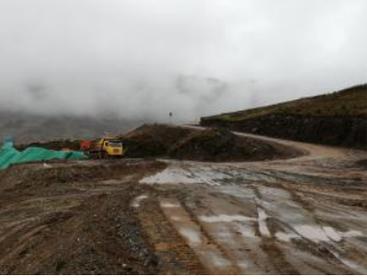
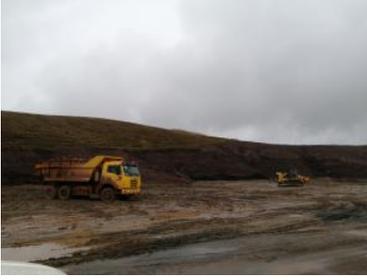
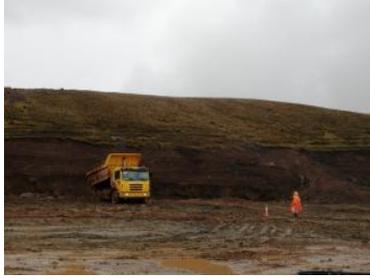
**Actividades:**  
PROGRESIVA: DME (KM 52+730 - LADO "D", KM 54+560, KM 92+260); CANTERA DE CERRO (KM 57+790); PATIO DE MAQUINAS (KM 56+710).

EXCAVACIÓN DE CORTE: (KM 54+849.35, KM 54+960 - KM 55+030, KM 59+520 - KM 59+580, KM 63+040 - KM 63+100, KM 63+820 - KM 63+930, KM 90+180 - KM 90+230, KM 90+420 - KM 90+530, KM).

901.A DISPOSICIÓN Y CONFORMACIÓN DE DEPÓSITOS DE MATERIAL EXCEDENTE (DME)

1 901.B1 RETIRO Y ALMACENAMIENTO DE TOP SOIL DE DME

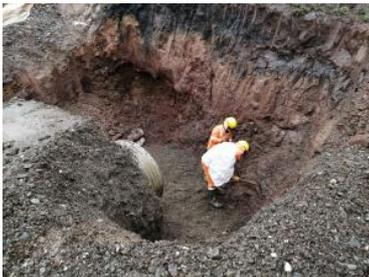
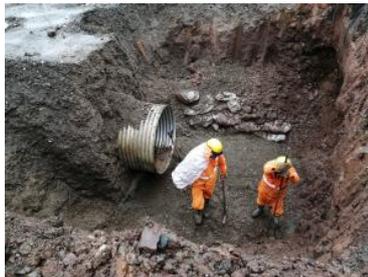
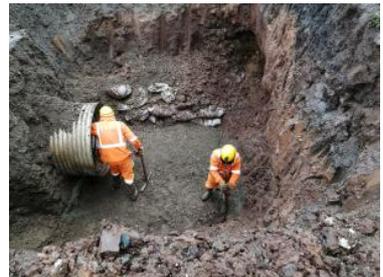
PROGRESIVA: KM 52+951.50, KM 57+602.90

ALCATARILLA DE TMC D=36" Y D=48"

SE REALIZÓ EL ENSAYO DE DENSIDAD DE CAMPO CON CONO DE ARENA (MTC E 117) EN EL RELLENO ESTRUCTURAL - ALCANTARILLA TMC Ø 36" KM 55+726.30 CARRIL / DERECHO.

ENSAYO DE LA RESISTENCIA A LA COMPRESIÓN (MTC E 704) EN CONCRETO F'C 175 KG/CM2 (ZAPATA DE CABEZAL DE SALIDA ) PARA ALCANTARILLA TMC Ø 36" , KM:57+299.36 (EDAD: 14 DIAS).

LABORES TENDIDO DE MATERIAL DE RELLENO CLASIFICADO Y COMPACTACIÓN POR CAPAS EN ALERO CABEZAL, LADO IZQUIERDO DE LA ALCANTARILLA PROYECTADA TMC Ø 36" DE LONGITUD 13.77 METROS EN EL KM 58+147.63  
LABORES TENDIDO DE CAMA DE ARENA, PLANTILLADO Y COLOCACIÓN DE TUBERIA TMC EN LA ALCANTARILLAS TMC Ø 36" DE LONGITUD 12.15 METROS EN EL KM 55+726.30

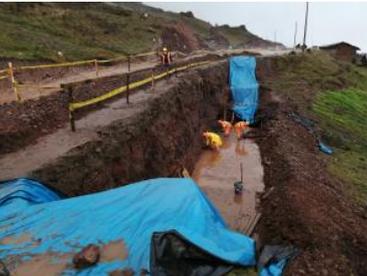
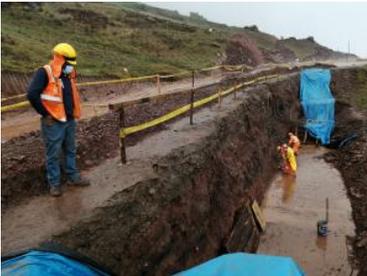
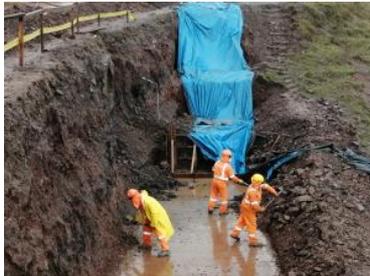
**Actividades:**  
PROGRESIVA: KM 53+535.00 - 53+555.91 CARRIL / DERECHO  
MURO DE CONCRETO ARMADO  
TRAZO Y NIVELACIÓN: MCA, KM.53+335 AL KM.53+345 L/D

LABORES DE PLANTILLADO Y PERFILADO DE FONDO PARA SOLADO DEL MURO DE CONCRETO ARMADO PROYECTADO DE LONGITUD 30.05 METROS, LADO DERECHO DE LA VÍA EN EL KM 53+361.34 - KM 53+391.84

ENSAYO DE LA RESISTENCIA A LA COMPRESIÓN (MTC E 704) EN CONCRETO F'C 100 KG/CM2 (SOLADO) PARA ZAPATA DE MURO DE CONCRETO ARMADO KM:53+535.00 AL KM 53+555.91 PAÑO N° 01 Y 03 (EDAD: 07 DIAS).

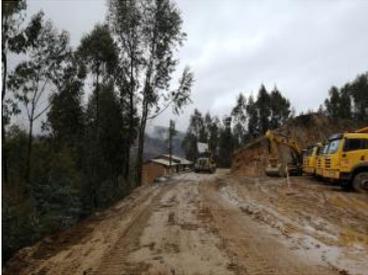
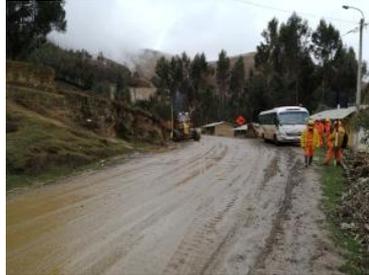
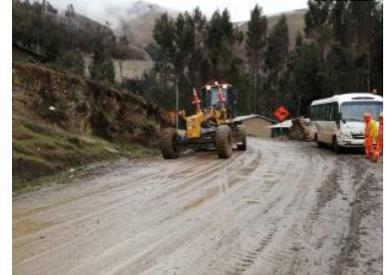
PROGRESIVA: KM 82+000 AL KM 85+000

103.A MANTENIMIENTO DE TRANSITO TEMPORAL Y SEGURIDAD VIAL

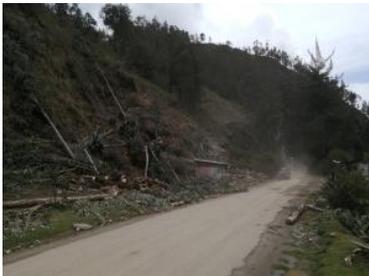
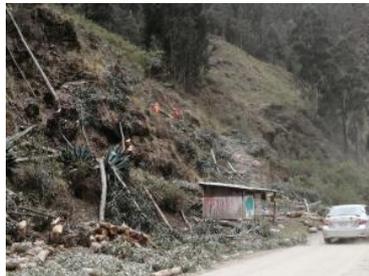
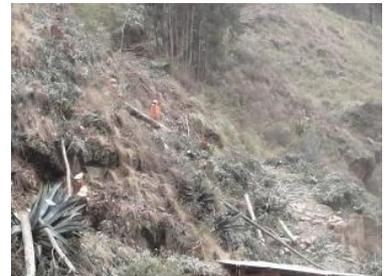
PROGRESIVA: KM 84+540 AL KM 84+900

17 EUCALIPTOS DE 23 AÑOS H=50ML Ø=0.40, 50 EUCALIPTOS DE 12 AÑOS H=30ML Ø=0.15, 50 EUCALIPTOS DE 8 AÑOS H=20ML Ø=0.10, 40 EUCALIPTOS DE 3 AÑOS H=5ML Ø=0.05

45 EUCALIPTOS DE 22 AÑOS H=40ML Ø=0.35, 30 EUCALIPTOS DE 6 AÑOS H=10ML Ø=0.17, 25 EUCALIPTOS DE 3 AÑOS H=5ML Ø=0.07
