BITACORA ELECTRÓNICA DE OBRA

Confirma Bitacora:	Nro Informe:	Fecha Informe:	Nombre De La Obra:	Personal Encargado:
	200	17-12-2020	Carretera Patahuasi - Yauri - Sicuani, tramo: Negromayo-Yauri-San Genaro	ROMMEL CHANCA RAMIREZ

Informe N° 200

Panel Fotográfico de la Bitacora de Obras

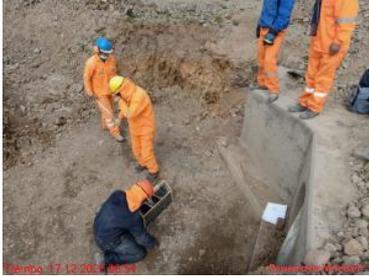
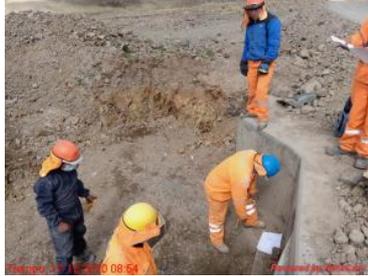
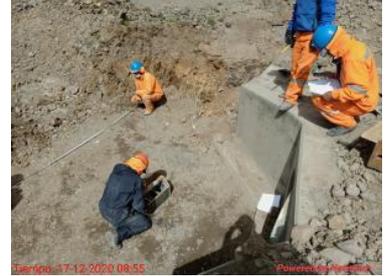
1

Km 81+137.79 encofrado y vaciado de concreto del emboquillado de salida de la alcantarilla TMC D=36", en el tramo I Negromayo - Tintaya.

Personal: 01 mano calificado y 04 obreros.
Equipos: Herramientas manuales.

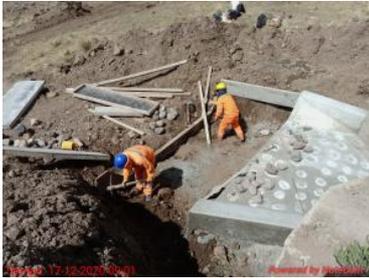
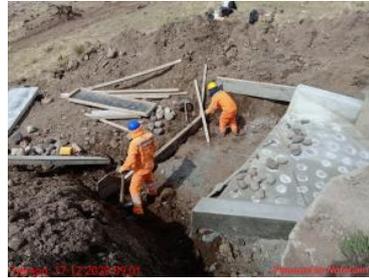
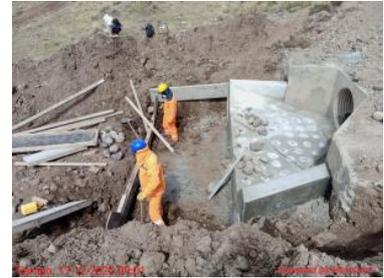
2

Km 80+680 encofrado y vaciado de concreto del emboquillado de la alcantarilla TMC D=36", en el tramo I Negromayo - Tintaya.

Personal: 02 mano calificado.

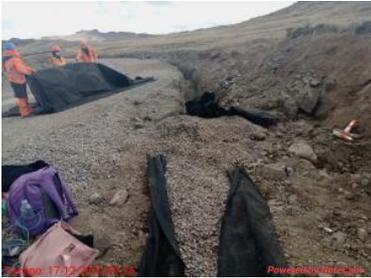
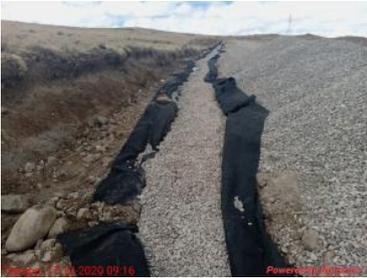
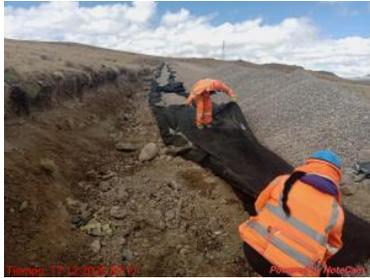
3

Actividades:
Km 76+750 hasta Km 76+850 cosido de geotextil del sub dren lado derecho, en el tramo I Negromayo - Tintaya.

CDescripcion_____:
Personal: 03 obreros.
Equipos: Herramientas manuales.

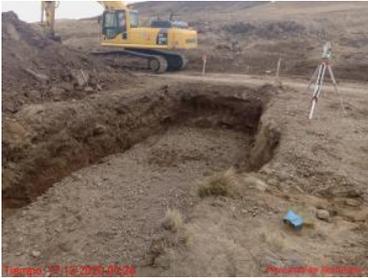
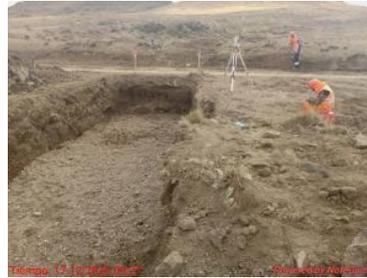
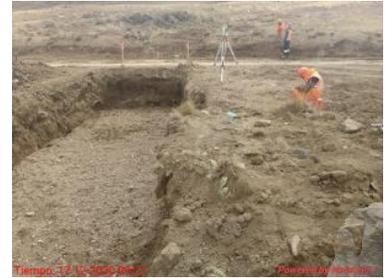
4

Km 76+570 perfilado, compactado y colocación de TMC D=48" en la alcantarilla, en el tramo I Negromayo Tintaya.

Personal: 01 capataz, 02 operadores, 03 obreros, 01 topógrafo, 02 ayudantes de topografía y personal técnico.

Equipos: 01 excavadora, 01 rodillo bermero, 01 estación total y herramientas manuales.

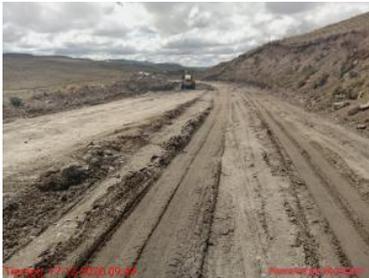
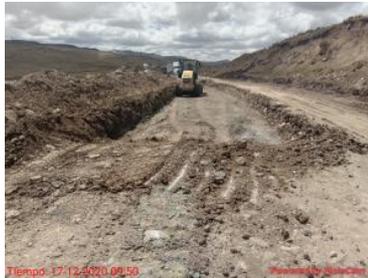
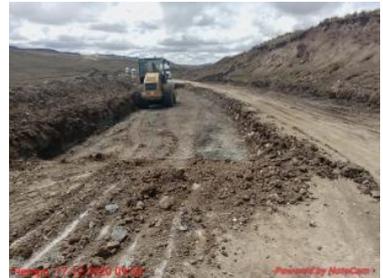
5

Km 68+865 hasta Km 68+960 excavación, eliminación y conformación de mejoramiento de subrasante lado derecho, en el tramo I Negromayo - Tintaya.

Personal: 03 operadores, 05 conductores, 01 topógrafo, 02 ayudantes de topografía, 02 obreros, 02 vigías y personal técnico.
 Equipos: 01 cargador frontal, 01 excavadora, 01 rodillo, 05 volquetes y herramientas manuales.

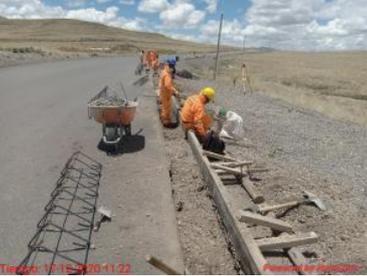
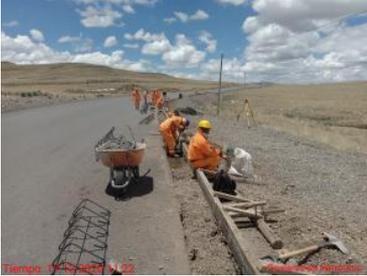
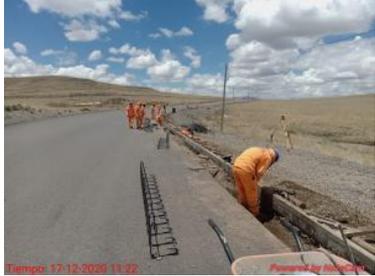
6

Actividades:
Km 152+490 hasta 152+518, Km 152+532 hasta Km 152+595 encofrado y vaciado de concreto de la cuneta bordillo lado izquierdo, en el tramo Il Yauri - San Genaro.

CDescripcion_____:
Personal: 04 mano calificado, 07 obreros y personal técnico.
Equipos: Herramientas manuales.

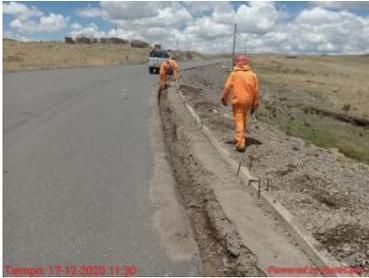
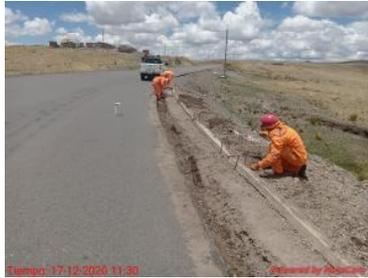
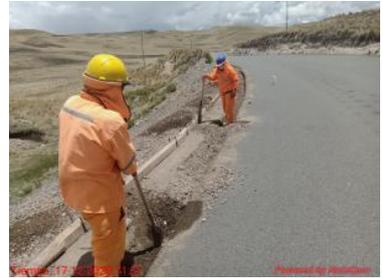
7

Km 152+900 hasta Km 152+925, Km 152+938 hasta Km 152+970 excavación y encofrado de la cuneta bordillo lado izquierdo, en el tramo Il Yauri - San Genaro.

Personal: 02 mano calificado y 01 obrero.
 Equipos: Herramientas manuales.
