BITACORA ELECTRÓNICA DE OBRA

Confirma Bitacora: Si	Nro Informe: 16	Fecha Informe: 29-12-2021	Nombre De La Obra: Carretera Oyon - Ambo, Tramo I: Oyon - Desvío Cerro de Pasco	Personal Encargado: LUZMILA GUERRA MOTTA
---------------------------------	---------------------------	-------------------------------------	---	--

MEJORAMIENTO DE LA CARRETERA OYON - AMBO TRAMO 1: OYON DV. CERRO DE PASCO

Panel Fotográfico de la Bitacora de Obras

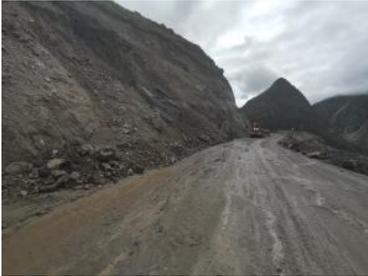
Foto1:

PROGRESIVA: KM 144+120 AL KM 149+600
103.A MANTENIMIENTO DE TRÁNSITO Y SEGURIDAD VIAL

PERSONAL VERIFICADO EN CAMPO: 1 INGENIERO DE PRODUCCION, 1 ENCARGADO, 1 OFICIAL, 2 PEÓN Y 2 VIGIAS
EQUIPOS VERIFICADOS EN CAMPO: 1 CARGADOR FRONTAL, 1 MOTONIVELADORA Y 1 VOLQUETE CON SUS RESPECTIVOS OPERADORES.
SE VERIFICA QUE EL MATERIAL EXCEDENTE PRODUCTO DE DESPRENDIMIENTOS DE MATERIAL ESTARIA SIENDO ACOPIO, EN CASO DE SER NECESARIO DICHO MATERIAL SERIA TRANSPORTADO AL DME N° 4 DEL PROYECTO.
SE REALIZA ACTIVIDADES DE LIMPIEZA DE DESPRENDIMIENTOS DE MATERIAL Y MANTENIMIENTO VIAL ENTRE LOS ENTRE EL KM 140+100 AL KM 140+200 Y KM 147+500 AL KM 149+600 RESPECTIVAMENTE.

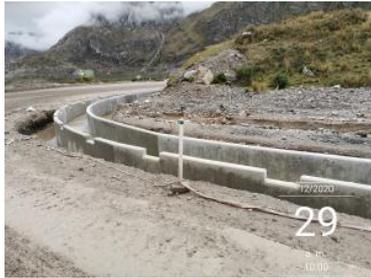
Foto1:

PROGRESIVA: KM 148+800 AL KM 152+300 APROXIMADAMENTE

DE LA CONSTRUCCIÓN DE CANALES EN EL TRAMO COMPRENDIDO ENTRE EL KM 148+800 AL KM 152+300 APROXIMADAMENTE, SE VERIFICA QUE EN ALGUNOS SECTORES NO SE REALIZARON ACTIVIDADES DE RELLENO ESTRUCTURAL A AMBOS LADOS O A UN LADO DEL CANAL, POR LO QUE, DEBIDO A LAS LLUVIAS PROPIAS DE LA TEMPORADA, ESTOS ESPACIOS SE VIENEN COLMATANDO DE AGUA, LO CUAL PODRÍA SOCAVAR LA BASE DEL CANAL, PONIENDO EN PELIGRO DE DAÑOS LAS ESTRUCTURAS CONSTRUIDAS. SE SUGIERE DE SER NECESARIO ACCIONES CORRECTIVAS INMEDIATAS, A FIN DE PROTEGER LA ESTABILIDAD DE LAS ESTRUCTURAS EJECUTADAS Y POR TANTO LA CALIDAD DE LA OBRA.
