BITACORA ELECTRÓNICA DE OBRA

Confirma Bitacora: Si
Nro Informe: N° 041-PVN - MJQY - 2021
Fecha Informe: 30-01-2021
Nombre De La Obra: HUANUCO - HUALLANCA (T1)
Personal Encargado: MICHAEL JESUS QUISPE YAURI.

OBRA N° 127-2018-MTC/20.2 CON LA EMPRESA CONTRATISTA CR20-(CHINA RAILWAY 20 BUREAU GROUP CORPORACIÓN) PARA LA EJECUCIÓN DE LA OBRA "MEJORAMIENTO, CONSERVACIÓN POR NIVELES DE SERVICIO Y OPERACIÓN DE CORREDOR VIAL HUÁNUCO-LA UNIÓN-HUALLANCA-DV. ANTAMINÁ/EMP. PE-3N (TINGO CHICO)-NUEVAS FLORES-LLATA-ANTAMINA", TRAMO I: INICIA (HUÁNUCO) KM 00+000 Y CULMINA (PUNTO UNIÓN) KM 52+920.

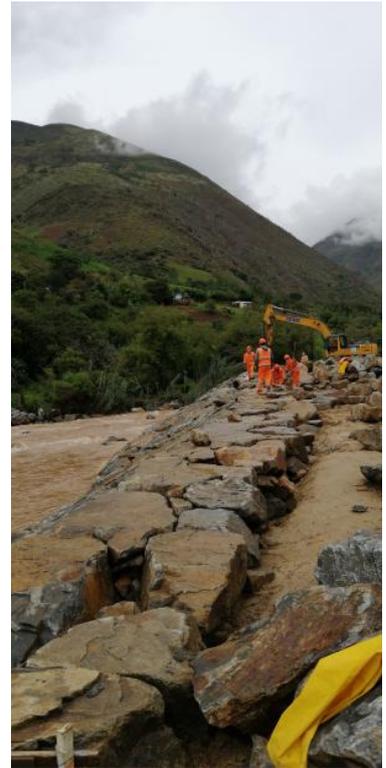
Foto3:

Actividades:
PROGRESIVA: KM 11+430 AL KM 11+757.39

ENROCADO DE CUERPO EN LADO IZQUIERDO DE VÍA EN DEFENSA RIBEREÑA DEFENSA RIBEREÑA DE LONGITUD 328.26 METROS CONTRACTUAL, SE CONTINUA LOS TRABAJOS DE ENROCADO EN LADO IZQUIERDO DE VÍA

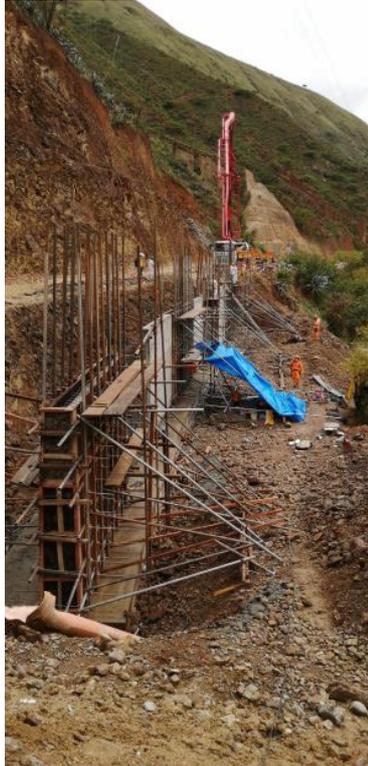
Foto2:

Actividades:
PROGRESIVA: KM 11+225 - KM 11+230

SE CONTINUA CON EL ARMADO Y TEJIDO DE LA FIERRERIA PARA LA ELEVACIÓN DEL MURO DE CONTENCIÓN

LONG. 43.0 METROS, ENCOFRADO PAÑOS N°2 Y 6 EN LADO IZQUIERDO DE VÍA.

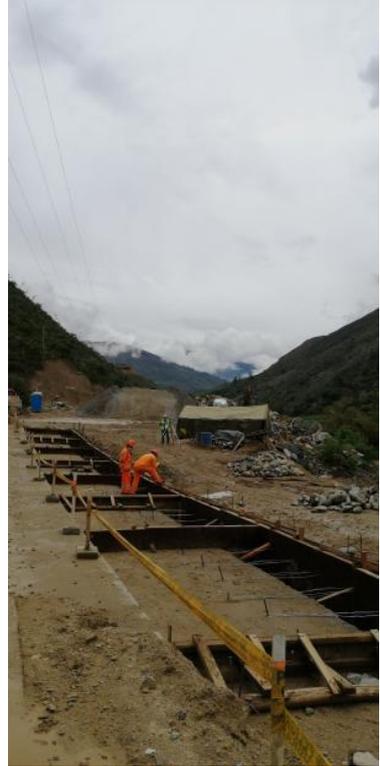
Foto3:

Actividades:
PROGRESIVA: KM 10+650.50 AL KM 10+685.50
BADÉN LONG. 35.00 METROS CONTRACTUAL, ENCOFRADO PARA PIEDRA ASENTADA EN LADO IZQUIERDO DE VÍA AGUAS ABAJO.

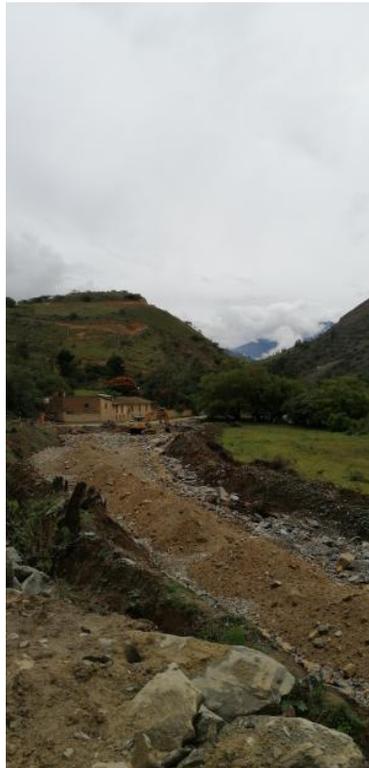
Foto2:

PROGRESIVA: KM 09+830 AL KM 09+910

SE VERIFICA LOS TRABAJOS DE RELLENO EN TERRAPLÉN ENROCADO CAPA N° 03 LADO IZQUIERDO

SE VERIFICA EL CONFORMADO DEL RELLENO EN BANQUETA KM 9+860 - KM 9+910 L.I.
