## **BITACORA ELECTRÓNICA DE OBRA**

NUMERO DE INFORME : 0030

OBRA: Mejoramiento de la Carretera OYON - AMBO TRAMO 2 DESVIO CERRO DE PASCO DESVIO CHACAYAN TRAMO 2 progresiva km. 181+000 a la progresiva km. 230+000

## Panel Fotográfico de la Bitacora de Obras

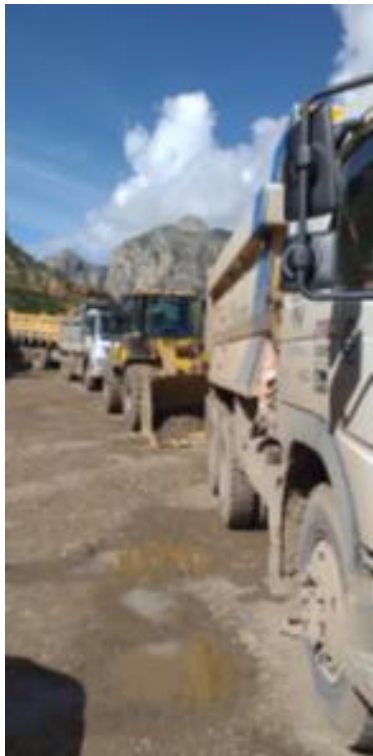
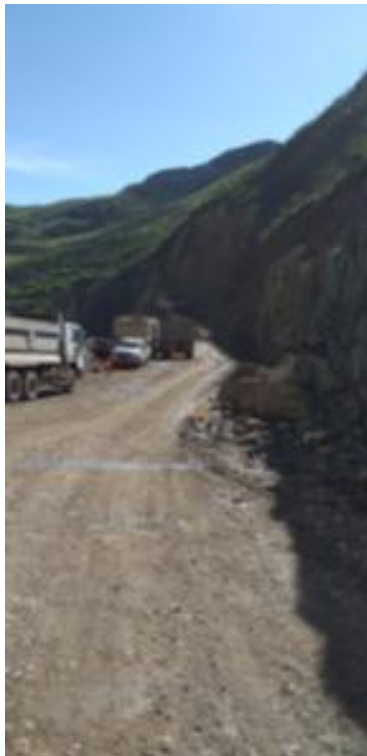
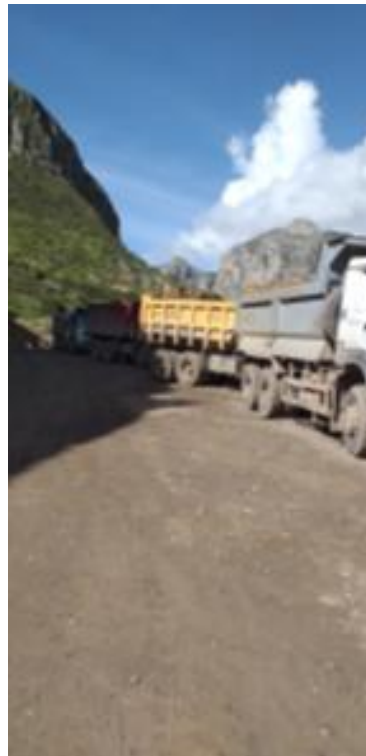
PROGRESIVA KM. 200+250 A KM 200+350

200.0 MOVIMIENTO DE TIERRAS: : Partida 205.C EXCAVACION EN  
EXPLANACIONES EN ROCA FIJA:

En la progresiva Km. 200+250 a 200+350 se realiza la excavación en explanaciones en roca fija .Se utiliza una perforadora rock drill y Una excavadora de oruga que trabaja excavando en la explanación para la remoción del material excavado y un cargador frontal para la carga del material en 18 volquetes. trabajan: 1 capataz, 1 técnico de seguridad, 2 operadores, 2 obreros, 18 choferes, 2 vigías

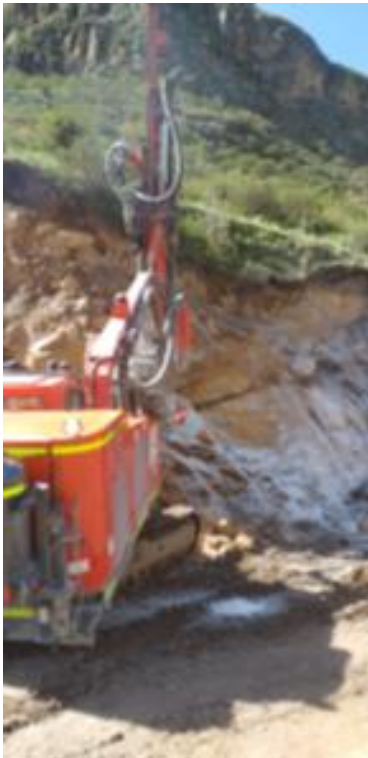
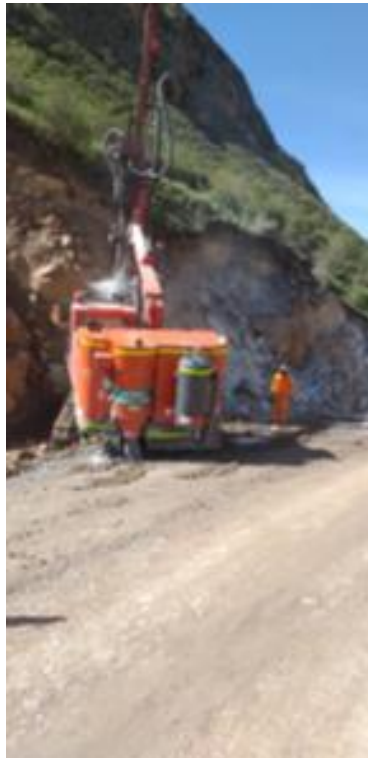
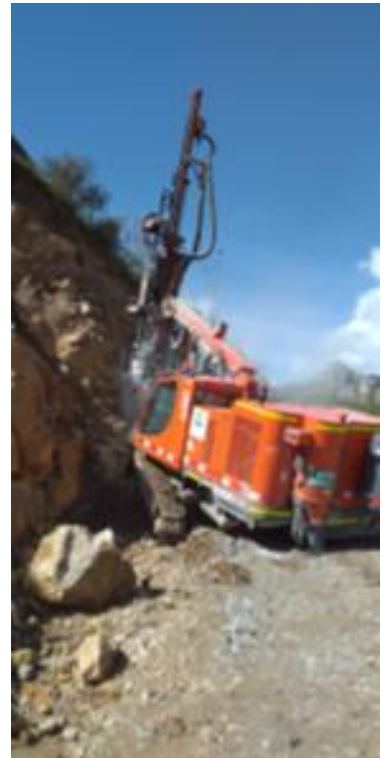
PROGRESIVA KM. 200+700

200.0 MOVIMIENTO DE TIERRAS: : Partida 205.C EXCAVACION EN  
EXPLANACIONES EN ROCA FIJA:

En la progresiva Km. 200+700 se realiza la excavación en explanaciones en roca fija .Se  
utiliza una perforadora rock drill. trabajan: 1 capataz, 1 operador, 2 obreros, 2 vigías

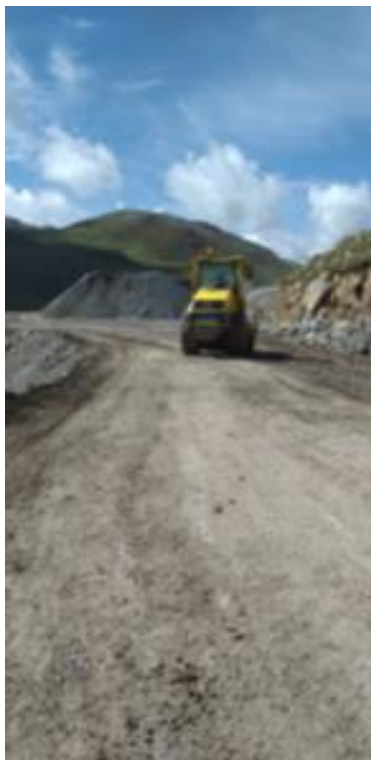
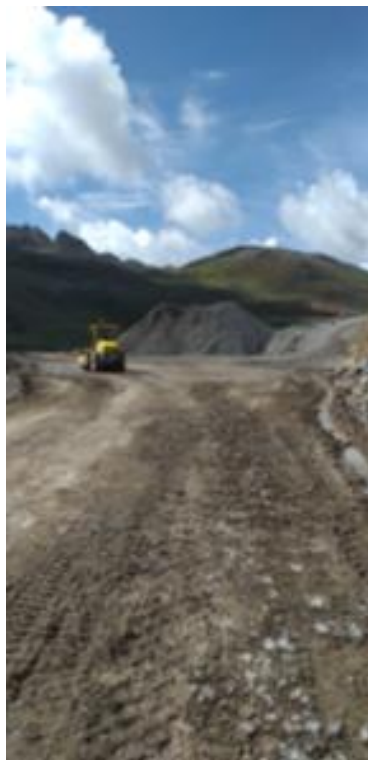
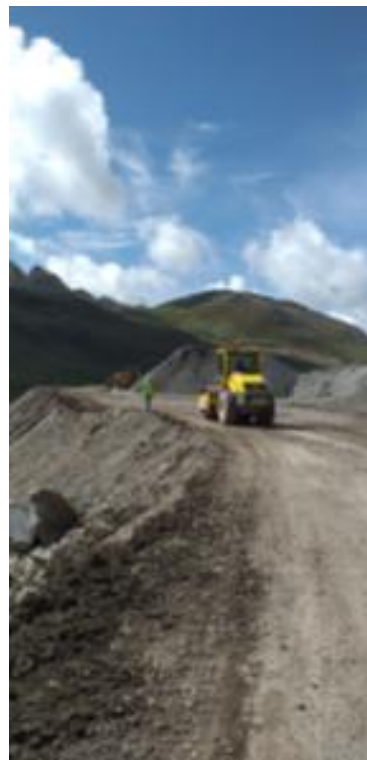
PROGRESIVA KM. 189+880 A KM. 199+000

100.0 TRABAJOS PRELIMINARES: Partida 103.A MANTENIMIENTO DE TRANSITO Y SEGURIDAD VIAL.

En la progresiva km. 189+880 a Km. 199+000 se realiza el mantenimiento de transito y seguridad Vial, Se utiliza una Motoniveladora, una Compactadora de rodillo. Trabajan: 1 capataz, 2 obreros, 2 operadores y 2 vigías.

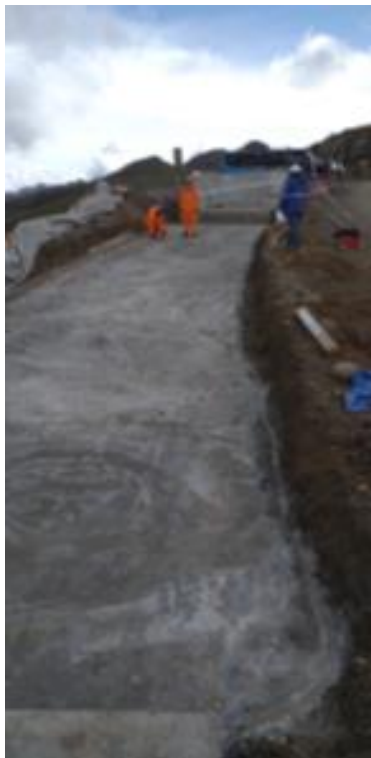
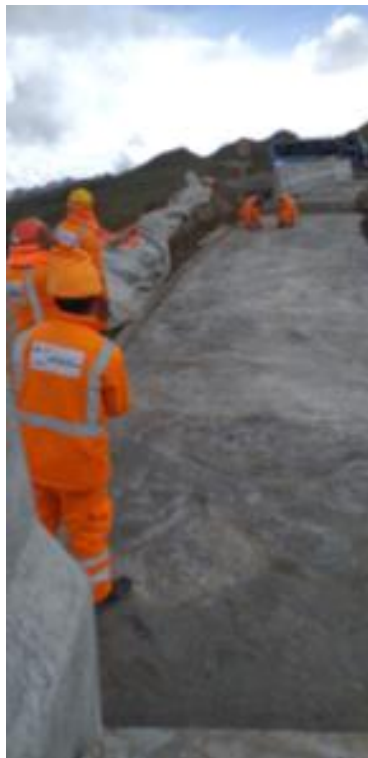
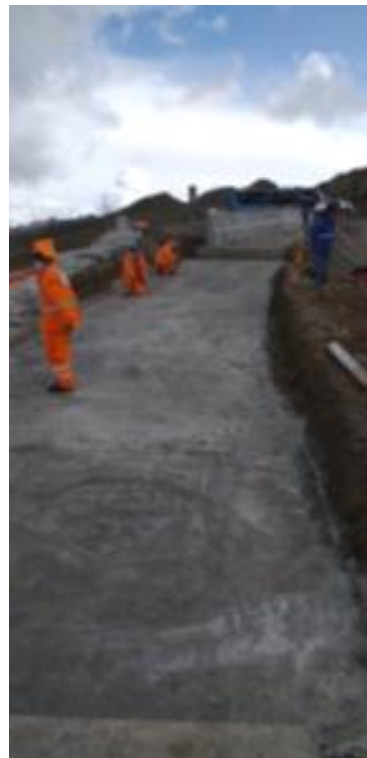
PROGRESIVA KM. 182+384 A KM. 182+405

800.0 SEÑALIZACION Y SEGURIDAD VIAL : Partida 821.A BARRERA DE  
SEGURIDAD DE CONCRETO.

En las progresivas km. 182+384 a km. 182+405 se verifica la construcción de solado  
donde se construirá una barrera de seguridad concreto, trabajan: 1 capataz y 6 obreros.

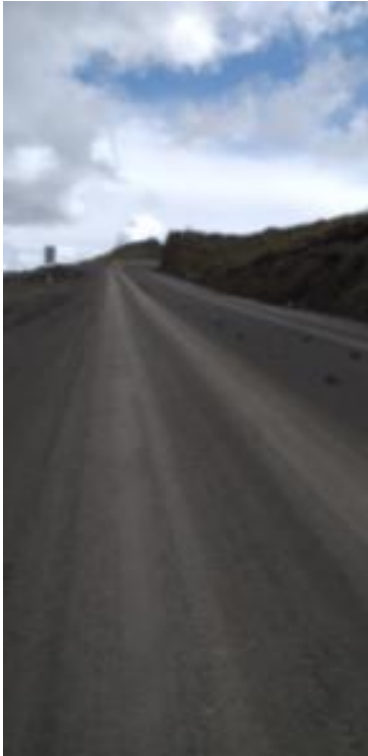
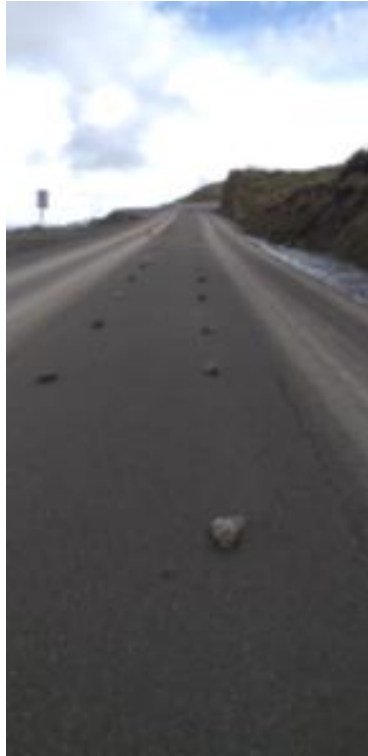
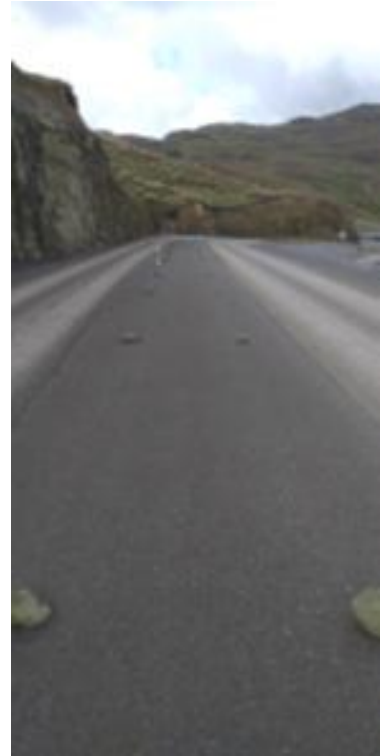
PROGRESIVA KM. 182+000 A 182+350

VISITA DE VERIFICACION DE ACTIVIDADES EJECUTADAS: SUB BASE GRANULAR

En la progresiva km. 182+000 a km. 182+350 se realiza la visita de verificación de sub base ejecutada.

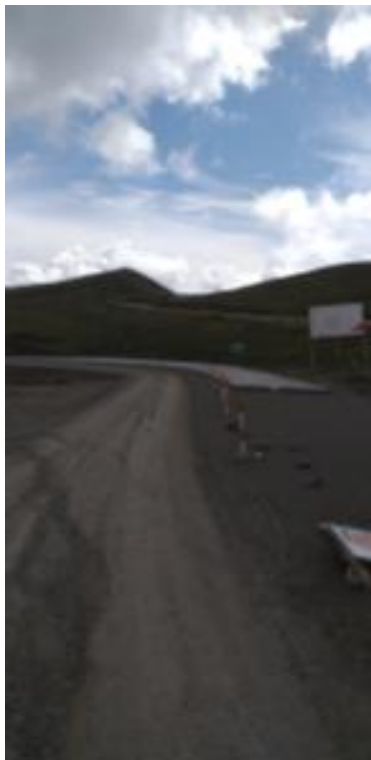
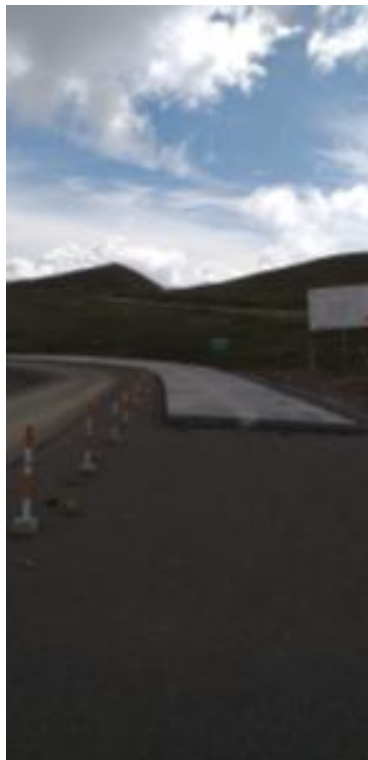
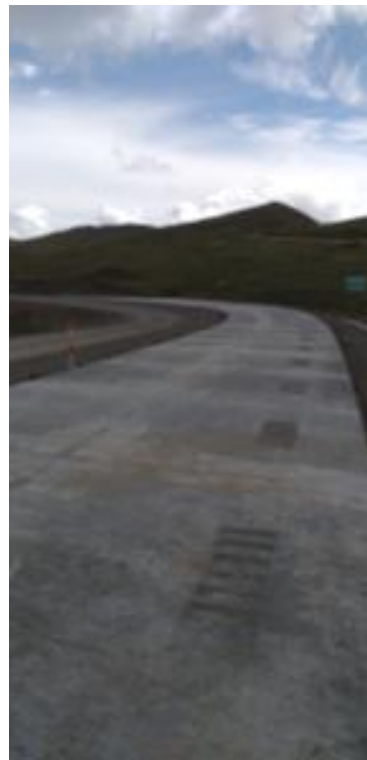
PROGRESIVA KM. 181+000

VISITA DE MONITOREO AL INICIO DEL TRAMO II: SIN ACTIVIDADES

En la progresiva km. 181+000 se realiza la visita de monitoreo al inicio del tramo II, donde continua sin la realización de actividades.

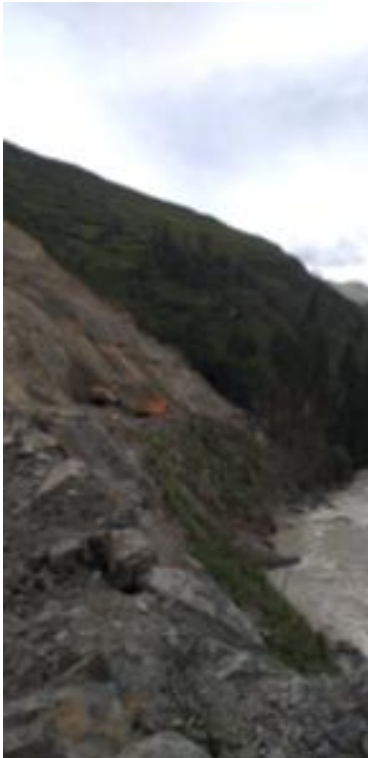
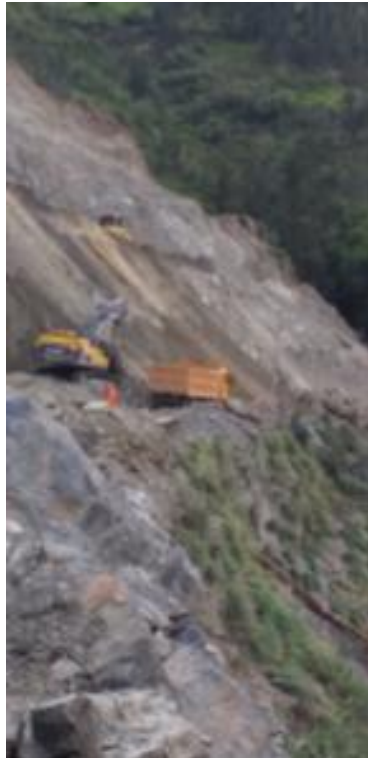
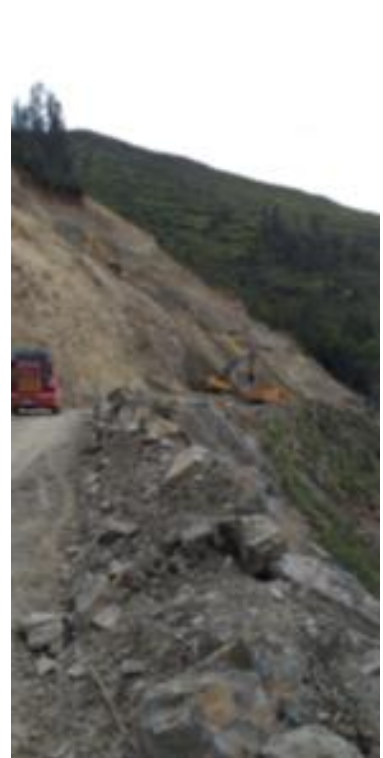
PROGRESIVA KM. 225+500

200.0 MOVIMIENTO DE TIERRAS: Partida 205.A EXCAVACION EN EXPLANACIONES  
EN MATERIAL COMUN:

En la progresiva Km. 225+500 se realiza la excavación en explanaciones en material común. Se utiliza un tractor de empuje y una excavadora de oruga, una que trabaja excavando en la explanación y la otra para la carga del material en 5 volquetes.. trabajan: 1 capataz, 1 técnico de seguridad, 2 operador, 2 obreros, 5 choferes, 2 vigías.

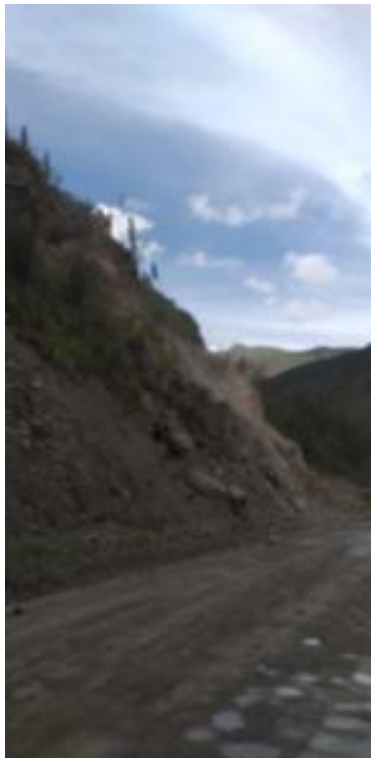
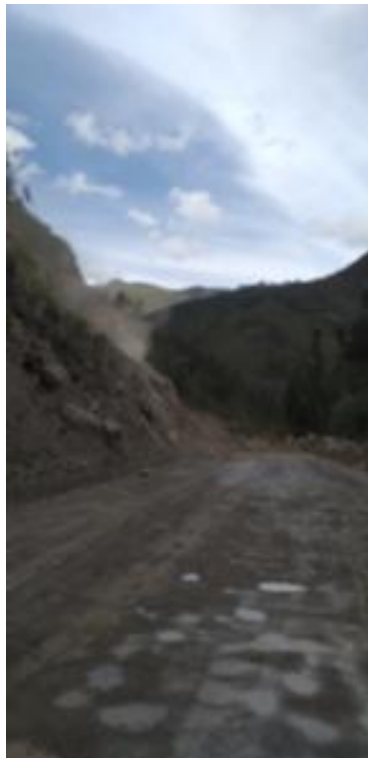
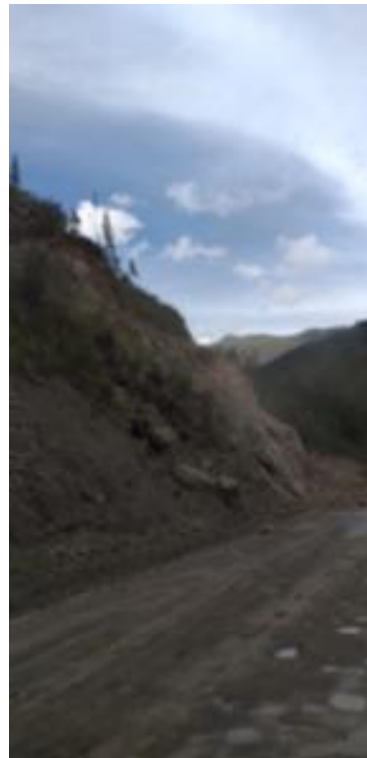
PROGRESIVA KM. 228+800

200.0 MOVIMIENTO DE TIERRAS: Partida 205.A EXCAVACION EN EXPLANACIONES  
EN MATERIAL COMUN:

En la progresiva Km. 228+800 se realiza la excavación en explanaciones en material común. Se utiliza una excavadora de oruga, una que trabaja excavando en la explanación y un cargador frontal para la limpieza y para la carga del material en 5 volquetes. trabajan: 1 capataz, 1 técnico de seguridad, 1 operador, 2 obreros, 5 choferes, 2 vigías.
