## BITACORA ELECTRÓNICA DE OBRA

| Confir<br>ma<br>Bitaco<br>ra:<br>Si | Nro<br>Inform<br>e:<br>55 | Fecha Informe:<br>13-02-2021 | Nombre De La Obra:<br>Carretera Oyon - Ambo,<br>Tramo I: Oyon - Desvío Cerro<br>de Pasco | Personal Encargado:<br>LUZMILA GUERRA MOTTA |

MEJORAMIENTO DE LA CARRETERA OYON - AMBO TRAMO 1: OYON DV. CERRO DE PASCO

### Panel Fotográfico de la Bitacora de Obras

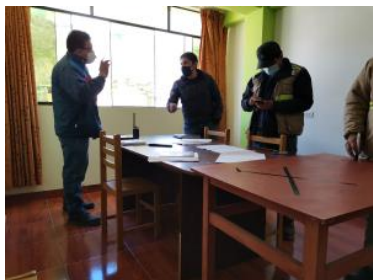
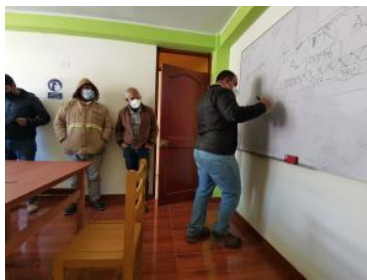
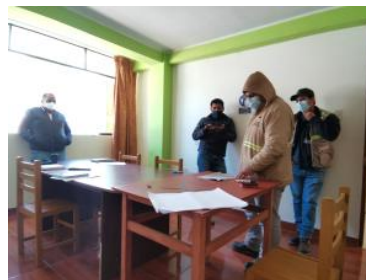
REUNION DE COORDINACION EN LA OFICINA DE SUPERVISION RESPECTO A ACTIVIDADES DE CONSTRUCCION ENTRE EL KM 158+ 560 AL KM 158+830 APROXIMADAMENTE.

Con la participación de los ingenieros Miguel Ángel Espinoza Sarrin y Juan Carlos Pacco Huamán de Producción y de Trazo, Explanaciones y Topografía respectivamente por parte del CVA y Cesar A. Leandro Canchari, Luis Fernando Herencia Gallegos y Cleber Ademir Girón Estrada, Especialistas en Topografía, Trazo y Diseño Vial, Seguridad Vial y Señalización, en Obras De Arte Y Puentes y en Control De Calidad del CSO, se llevó a cabo la reunión de coordinación entre especialistas del CVA y del CSO a fin de determinar el tipo de sub base (de concreto o granular).

El Contratista refería su sustento en base a los planos del expediente técnico, mientras que la Supervisión en base a los planos de replanteo. Por lo que, después de un intercambio de opiniones y por momentos en tono elevado, se suspendió la reunión sin llegar a ningún acuerdo.

Del panel fotográfico nº 1, si bien es cierto que las discrepancias de opiniones son saludables, se sugiere debatir estas de forma profesional a fin de llegar a soluciones adecuadas para la continuidad oportuna de la ejecución de obra, evitando dilaciones en el arribo de soluciones requeridas.
