## **BITACORA ELECTRÓNICA DE OBRA**

| Si | 65 | 25-02-2021 | Carretera Oyon - Ambo,<br>Tramo I: Oyon - Desvío Cerro<br>de Pasco | LUZMILA GUERRA MOTTA |

MEJORAMIENTO DE LA CARRETERA OYON - AMBO TRAMO 1: OYON DV. CERRO DE PASCO

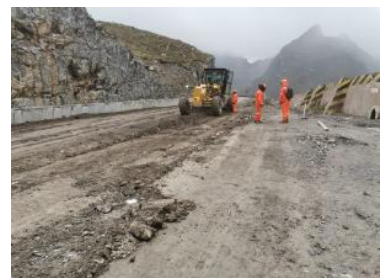
LA FOTOGRAFÍAS CORRESPONDEN A LAS ACTIVIDADES DESARROLLADAS ENTRE EL KM 155+000 AL KM 155+960

ACTIVIDADES VERIFICADAS POR PERSONAL TÉCNICO Y AUXILIAR DEL CVA Y CSO. SE SUGIERE EL CONTROL ADECUADO DE LOS PROCESOS CONSTRUCTIVOS POR PARTE DEL CSO, A FIN DE GARANTIZAR LA CALIDAD Y DURABILIDAD DE LA OBRA
