## BITACORA ELECTRÓNICA DE OBRA

OBRA N° 127-2018-MTC/20.2 CON LA EMPRESA CONTRATISTA CR20-(CHINA RAILWAY 20 BUREAU GROUP CORPORATION) PARA LA EJECUCIÓN DE LA OBRA "MEJORAMIENTO, CONSERVACIÓN POR NIVELES DE SERVICIO Y OPERACIÓN DE CORREDOR VIAL HUÁNUCO-LA UNIÓN-HUALLANCA-DV. ANTAMINA/EMP. PE-3N (TINGO CHICO)-NUEVAS FLORES-LLATA-ANTAMINA", TRAMO I: INICIA (HUÁNUCO) KM 00+000 Y CULMINA (PUNTO UNIÓN) KM 52+920.

## Panel Fotográfico de la Bitacora de Obras

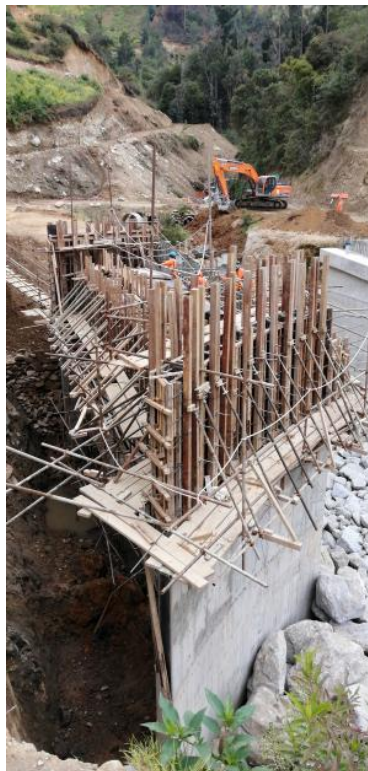
Foto2:

PROGRESIVA: KM 26+339.00 AL KM 26+349.00

1000.E PUENTE CHINCHAN

HABILITACIÓN DE MADERA PARA EL ENCOFRADO DE LOS ALEROS Y PANTALLA  
DE LA 3RA ELEVACIÓN DEL ESTRIBO IZQUIERDO DEL PUENTE CHINCHAN.

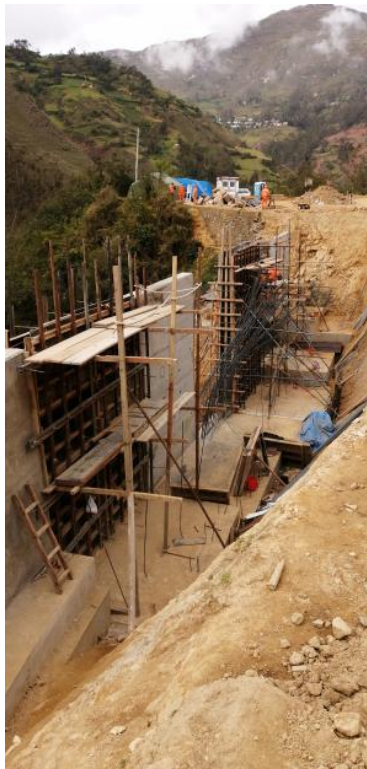
Foto2:

PROGRESIVA: KM 32+700.63 AL KM 32+734.86

LONG. 35.0 METROS, COLOCACIÓN DE CONCRETO PARA LA CONSTRUCCIÓN  
DE LA FALSA ZAPATA PARA MURO LADO IZQUIERDO DE VÍA.ENCOFRADO DE MADERA PARA LA CONSTRUCCIÓN DE LA ZAPATAS DEL MURO  
DE CONTENCIÓN DE CONCRETO ARMADO

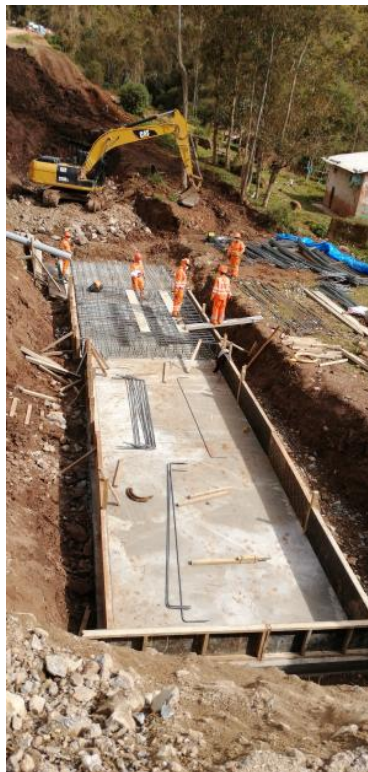
Foto2:

PROGRESIVA: KM 44+700

MURO DE CONCRETO ARMADO

ENCOFRADO CON PANELES DE MADERA PARA CONSTRUCCIÓN DEL MURO DE  
CONTENCIÓN DE CONCRETO ARMADO
