## **BITACORA ELECTRÓNICA DE OBRA**

### **REGISTRO DE LA BITACORA Y FOTO DEL CUADERNO DE OBRA**

| Si | 75 | 10-03-2021 | Carretera Oyon - Ambo,<br>Tramo I: Oyon - Desvío Cerro<br>de Pasco | LUZMILA GUERRA MOTTA |

MEJORAMIENTO DE LA CARRETERA OYON - AMBO TRAMO 1: OYON DV. CERRO DE PASCO

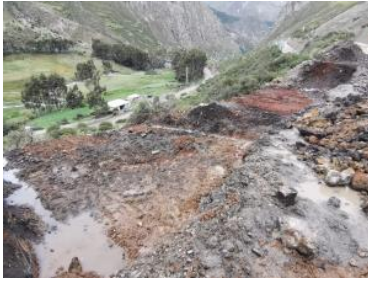
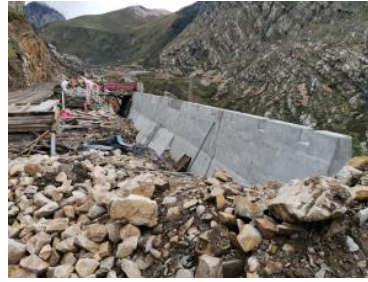
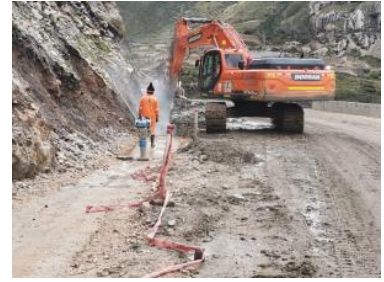
1

ACTIVIDADES VERIFICADAS POR PERSONAL PROFESIONAL, TÉCNICO Y  
AUXILIAR DEL CVA Y POR PERSONAL TÉCNICO Y AUXILIAR DEL CSO. SE  
SUGIERE EL CONTROL ADECUADO DE LOS PROCESOS CONSTRUCTIVOS POR  
PARTE DEL CSO, A FIN DE GARANTIZAR LA CALIDAD Y DURABILIDAD DE LA  
OBRA.

LAS FOTOGRAFÍAS CORRESPONDEN A ACTIVIDADES RELACIONADAS A LA  
CONSTRUCCIÓN DE MURO DE CONTENCIÓN EN LOS KM 144+878 AL KM 144+898  
Y KM 145+015 AL KM 145+069 Y ACTIVIDADES RELACIONADAS A LA  
CONSTRUCCIÓN DE SUBDREN TIPO I KM 145+340 AL KM 145+440

SE SUGIERE MEJORAR LAS MEDIDAS DE SEGURIDAD Y SALUD EN EL TRABAJO  
EN LOS DIFERENTES FRENTES DE TRABAJO A FIN DE EVITAR INCIDENTES Y/O  
ACCIDENTES EN OBRA.

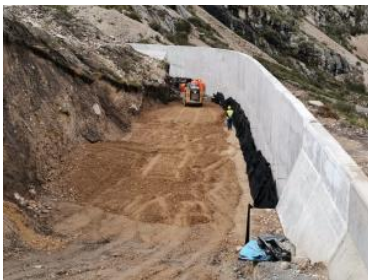
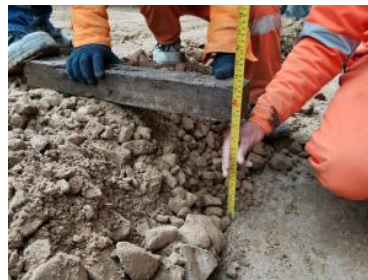
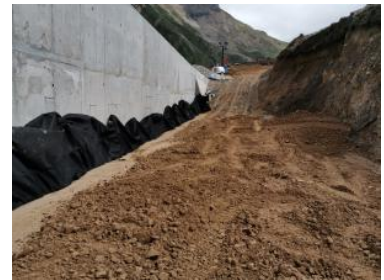
2

PERSONAL APROXIMADO VERIFICADO EN CAMPO: A CAPATAZ Y 4 OFICIAL  
EQUIPOS APROXIMADOS VERIFICADOS EN CAMPO: 1 RODILLO BERMERO, 1  
MINICARGADOR Y 1 TORRE DE ILUMINACIÓN.  
SE SUGIERE, QUE A TRAVES DEL CSO, SE PUEDIERA MEJORAR LAS  
ACTIVIDADES DE SUPERVISION EN OBRA, CONSIDERANDO, ENTRE OTROS, LOS  
ESPESORES CON LOS QUE SE VIENEN RALIZANDO LOS PROCESOS DE  
COMPACTACION PARA EL RELLENO EN ESTRUCTURAS, EN VISTA QUE SE  
APRECIAN ESPESORES DE TENDIDO DE MATERIAL PARA COMPACTACION  
MAYORES A 25 CM.

De los Paneles Fotográficos n°s 2, 3 y 9, se sugiere, mejorar las actividades de Supervisión en Campo a fin de garantizar la calidad en obra, de acuerdo al Expediente Técnico Contratado y relacionados.

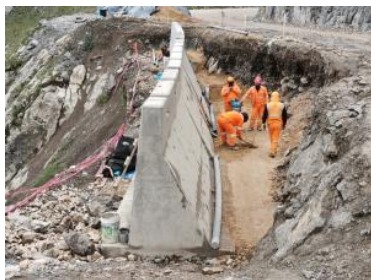
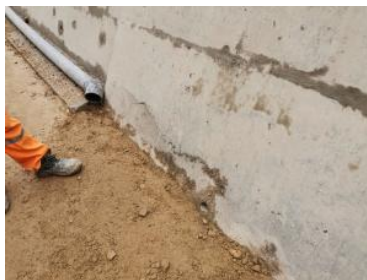
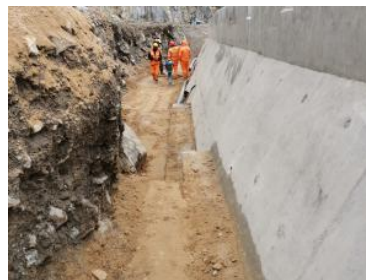
PROGRESIVA: KM 150+858 AL KM 150+883

ACTIVIDADES VERIFICADAS POR PERSONAL TÉCNICO Y AUXILIAR DEL CVA Y DEL CSO. SE SUGIERE EL CONTROL ADECUADO DE LOS PROCESOS CONSTRUCTIVOS POR PARTE DEL CSO, A FIN DE GARANTIZAR LA CALIDAD Y DURABILIDAD DE LA OBRA

SE VERIFICA FALTA DE PASES PARA DRENAJE EN EL CUERPO DEL MURO, POR LO QUE LA SUPERVISION DE OBRA EN COORDINACION CON EL CONTRATISTA ESTARIAN EVALUANDO ALTERNATIVAS DE SOLUCION A FIN DEL DDRENAJE ESTIPULADO EN EL EXPEDIENTE TECNICO.

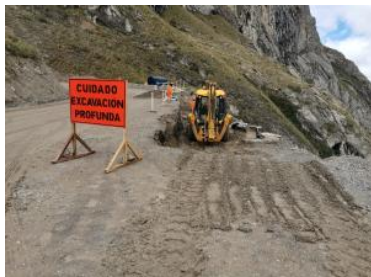
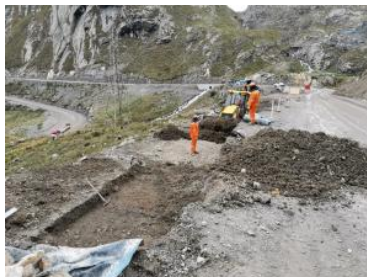
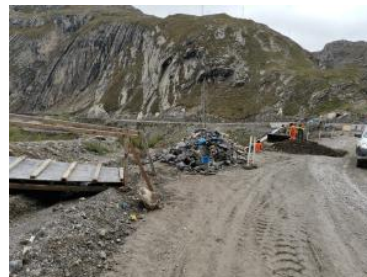
PROGRESIVA: KM 154+661 AL KM 154+686

ACTIVIDADES VERIFICADAS POR PERSONAL PROFESIONAL, TÉCNICO Y AUXILIAR DEL CVA Y POR PERSONAL TÉCNICO Y AUXILIAR DEL CSO. SE SUGIERE EL CONTROL ADECUADO DE LOS PROCESOS CONSTRUCTIVOS POR PARTE DEL CSO, A FIN DE GARANTIZAR LA CALIDAD Y DURABILIDAD DE LA OBRA.

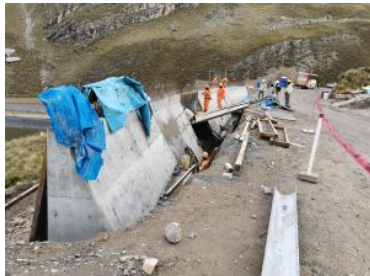
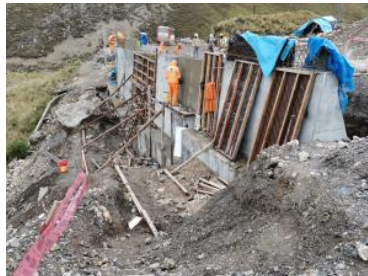
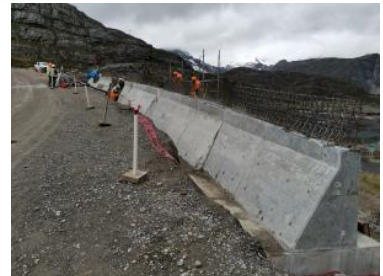
PROGRESIVA: KM 159+106 AL KM 159+146

PERSONAL APROXIMADO VERIFICADO EN CAMPO: 1 CAPATAZ, 2 OPERARIO, 3 OFICIAL, 4 PEÓN Y 2 VIGÍA  
EQUIPOS APROXIMADOS VERIFICADOS EN CAMPO: 1 VIBRADOR DE CONCRETO Y 1 VIBRO PISÓN  
ACTIVIDADES VERIFICADAS POR PERSONAL TÉCNICO Y AUXILIAR DEL CVA DEL CSO. SE SUGIERE EL CONTROL ADECUADO DE LOS PROCESOS CONSTRUCTIVOS POR PARTE DEL CSO, A FIN DE GARANTIZAR LA CALIDAD Y DURABILIDAD DE LA OBRA.  
SE SUGIERE MEJORAR LAS MEDIDAS DE SEGURIDAD Y SALUD, ENTRE OTROS, DELIMITANDO LAS AREAS DE CIRCULACION PEATONAL A FIN DE EVITAR INCIDENTES Y/O ACCIDENTES EN OBRA.

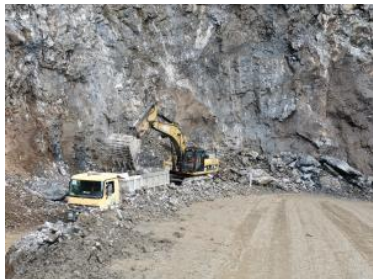
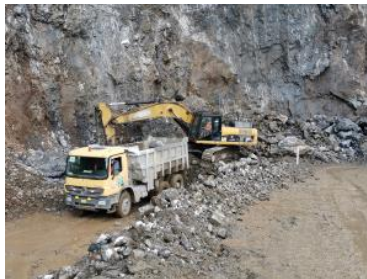
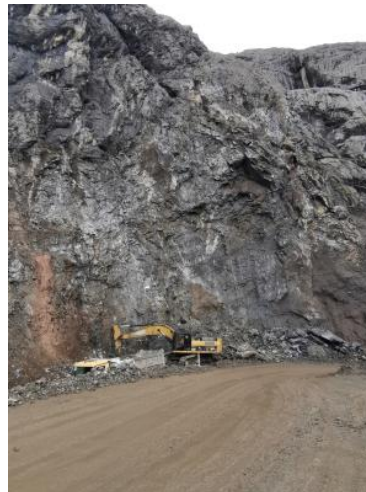
PROGRESIVA: KM 166+800

SE REALIZAN ACTIVIDADES DE DESCARGA, CARGUIO Y TRANSPORTE DE  
MATERIAL PRODUCTO DE EXCAVACION EN ROCA FIJA (VOLADURA DE ROCAS)  
REALIZADAS ANTERIORMENTE.

EL MATERIAL EXCEDENTE ES TRANSPORTADO AL DME N° 09 EN EL KM 168+580

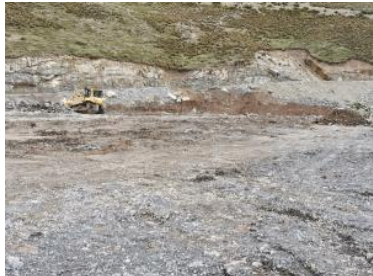
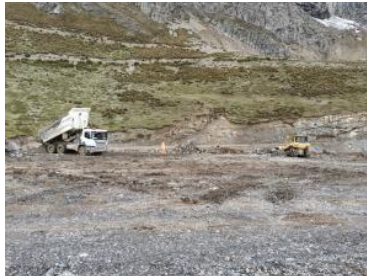
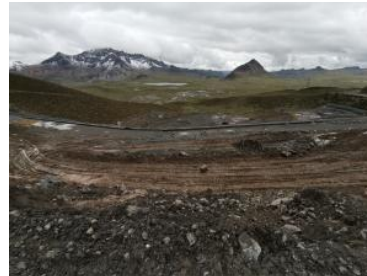
PROGRESIVA: KM 168+580 (DME N° 09)

SE VIENE TRANSPORTANDO MATERIAL EXCEDENTE DEL KM 166+800, PARA SU  
RESPECTIVA CONFORMACION.

SE VERIFICA EXPLANACION EN UN AREA DEL DME, TOMANDOSE  
CONOCIMIENTO QUE SERIA CON LA FINALIDAD DE CONSTRUCCION DE UNA  
PLANTA DE CONCRETO.

SE VERIFICA QUE AUN NO SE HAN RETOMADO LAS ACTIVIDADES  
CORRESPONDIENTES A CONSTRUCCION DE MURO TERRAMESH EN EL CITADO  
DME.

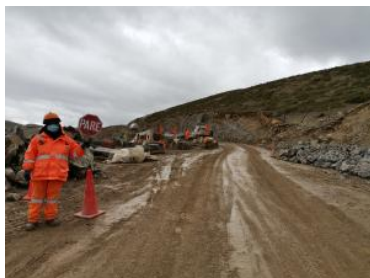
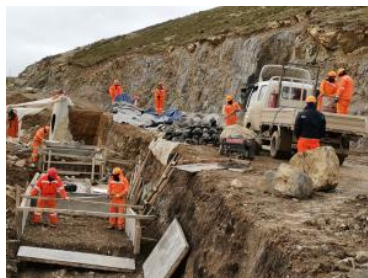
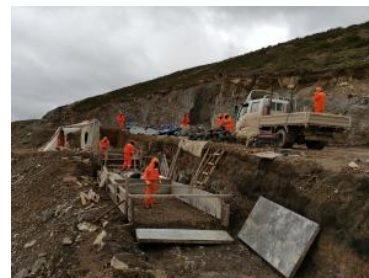
PROGRESIVA: KM 175+157 AL KM 175+197

ACTIVIDADES VERIFICADAS POR PERSONAL TÉCNICO Y AUXILIAR DEL CVA DEL CSO. SE SUGIERE EL CONTROL ADECUADO DE LOS PROCESOS CONSTRUCTIVOS POR PARTE DEL CSO, A FIN DE GARANTIZAR LA CALIDAD Y DURABILIDAD DE LA OBRA.

SE SUGIERE MEJORAR LAS MEDIDAS DE SEGURIDAD Y SALUD EN EL TRABAJO EN LOS DIFERENTES FRENTEROS DE TRABAJO A FIN DE EVITAR INCIDENTES Y/O ACCIDENTES EN OBRA.

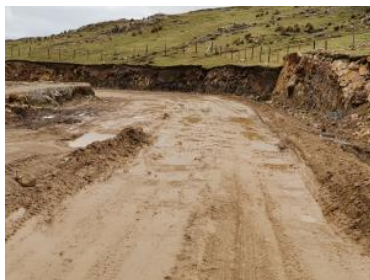
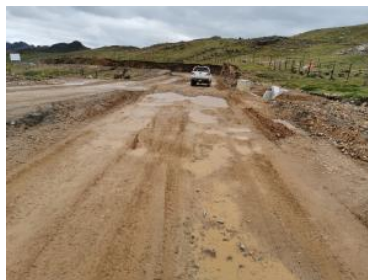
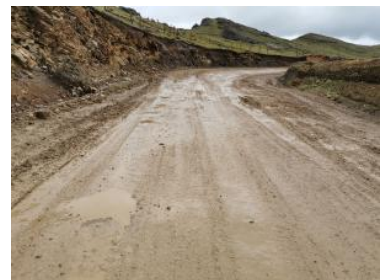
9

Se aprecia deterioro de la vía entre otros en los kms: 149+600, 150+850, 166+800 y 180+700 entre otros (Panel Fotográfico N° )

A LA FECHA SE VERIFICAN DIVERSOS DETERIOROS EN LA VÍA, TALES COMO LAS PRESENTADAS EN LAS IMÁGENES SIGUIENTES, LAS CUALES CORRESPONDEN A LOS KMS: 180+750, 180+700 Y 180+900 RESPECTIVAMENTE.

ES PRECISO ANOTAR, QUE SITUACIÓN SEMEJANTE A LAS FOTOGRAFÍAS EXPUESTAS SE PRESENTAN EN LOS KMS 149+640, 150+900, 166+830, ENTRE OTROS.

POR LO QUE, SE SUGIERE A TRAVÉS DE LA SUPERVISIÓN EXTERNA DE OBRA SU RESPECTIVA EVALUACIÓN, Y DE SER EL CASO, REALIZAR EL MANTENIMIENTO VIAL RESPECTIVO A TRAVÉS DEL CVA, EN EL MARCO DEL EXPEDIENTE TÉCNICO CONTRATADO.
