BITACORA ELECTRÓNICA DE OBRA

OBRA N° 127-2018-MTC/20.2 CON LA EMPRESA CONTRATISTA CR20-(CHINA RAILWAY 20 BUREAU GROUP CORPORATION) PARA LA EJECUCIÓN DE LA OBRA "MEJORAMIENTO, CONSERVACIÓN POR NIVELES DE SERVICIO Y OPERACIÓN DE CORREDOR VIAL HUÁNUCO-LA UNIÓN-HUALLANCA-DV. ANTAMINA/EMP. PE-3N (TINGO CHICO)-NUEVAS FLORES-LLATA-ANTAMINA", TRAMO I: INICIA (HUÁNUCO) KM 00+000 Y CULMINA (PUNTO UNIÓN) KM 52+920.

OBRA: MEJORAMIENTO, CONSERVACIÓN POR NIVELES DE SERVICIO Y OPERACIÓN DEL CORREDOR VIAL: HUANUCO – LA UNIÓN – HUALLANCA – DV. ANTAMINA/ EMP. PE-3N (TINGO CHICO) – NUEVAS FLORES – LLATA – ANTAMINA.

PANEL FOTOGRAFICO

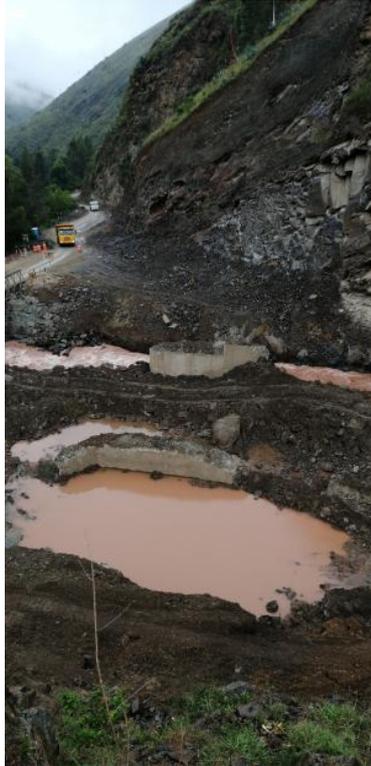
1

Actividades:
PROGRESIVA: KM 15+419.00 - KM 15+434.00

1000.D PUENTE PUYAG

TRABAJOS DE PASE PROVISIONAL DEL PUENTE PUYAC LONG. 10.00 METROS CONTRACTUAL

EXCAVACIÓN DEL TERRENO NATURAL, DEMOLICIÓN DE ESTRUCTURAS EXISTENTES Y ELIMINACIÓN DEL MATERIAL

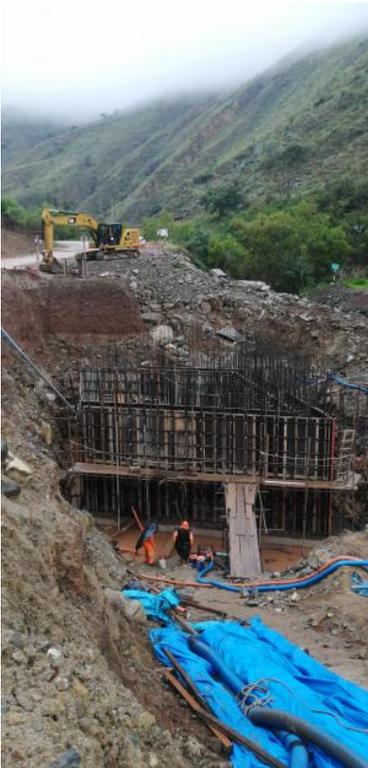
2

Actividades:
PROGRESIVA: KM. 13+987.11 AL KM. 14+005.11

1000. PUENTES
1000.C PUENTE HIGUERAS

LONGITUD 18.00 METROS CONTRACTUAL, ARMADO DE ACERO DE REFUERZO Y ENCOFRADO DEL ESTRIBO LADO DERECHO PARA 2DA ELEVACIÓN.

EVACUACIÓN DE AGUAS POR INUNDACIÓN DE ESTRIBO DERECHO DE PUENTE HIGUERAS, KM. 13+987.11 - KM. 14+005.11.

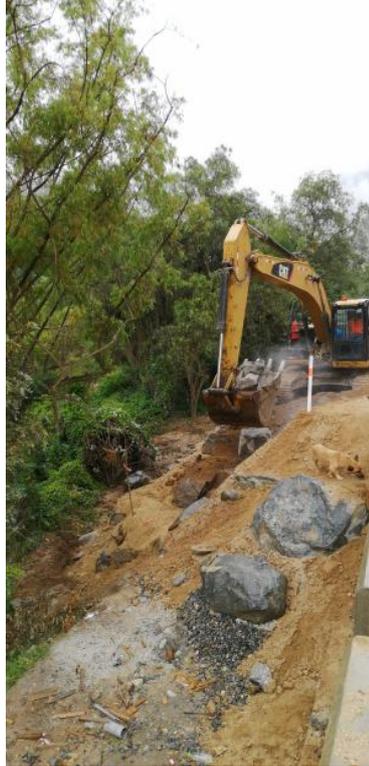
PROGRESIVA: KM 10+145 AL KM 10+160

SE VERIFICAN LOS TRABAJOS DE RELLENO CON MATERIAL DE ROCA EN LA BANQUETA KM 10+145 - 10+160 L.I CAPAS N° 2 Y 3 L.I.

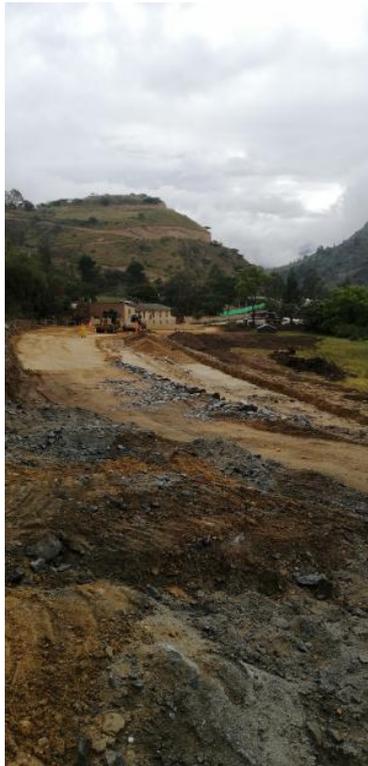
PROGRESIVA: KM 09+830 AL KM 09+910

SE VERIFICA LOS TRABAJOS DE RELLENO EN TERRAPLÉN ENROCADO KM 9+830 - KM 9+910 LADO IZQUIERDO

RELLENO Y COMPACTADO CON MATERIAL ESTRUCTURAL DONDE SE ESTA CONFORMANDO EL TERRAPLEN

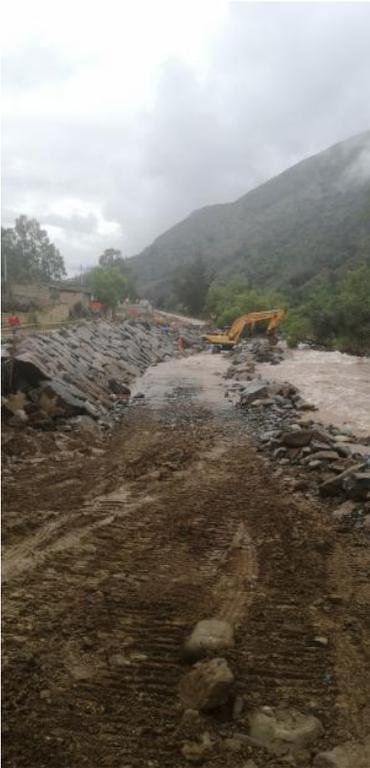
5

Actividades:
PROGRESIVA: KM 09+540.00 AL KM 09+649.584
COLOCACIÓN DE GEOTEXTIL PARA CONSTRUCCIÓN DE LA DEFENSA RIBREÑA
LONGITUD 110.00 METROS CONTRACTUAL ENROCADO PARA UÑA Y ESPALDAR DE DEFENSA RIBERENA EN LADO IZQUIERDO DE VÍA.

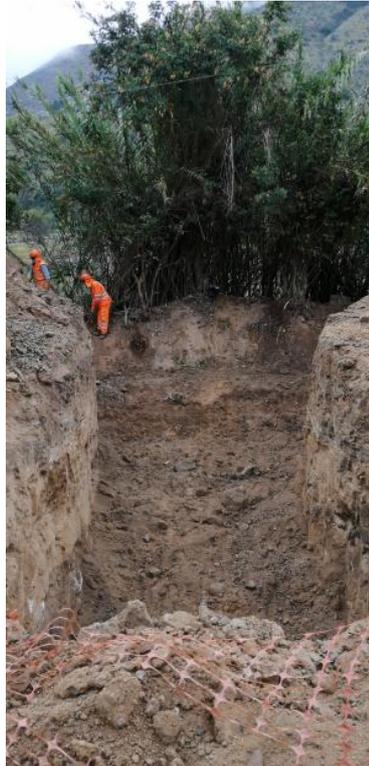
6

PROGRESIVA: KM 08+990

EXCAVACIÓN DEL TERRENO NATURAL PARA CONSTRUCCIÓN DE ALCANTARILLA

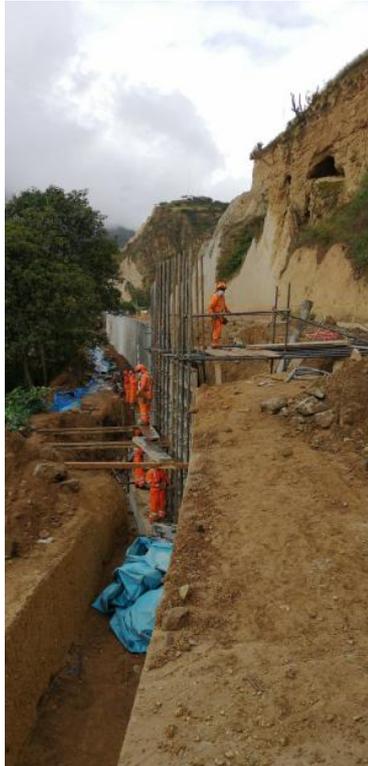
7

Actividades:
PROGRESIVA: KM 08+620.00 AL KM 08+691.1

SE VERIFICA EL COLOCADO DE CONCRETO DE F'C=210 KG/CM2 EN LA ELEVACIÓN DEL MURO KM 8+620.00 - 8+691.17 PAÑOS N° 1 L.I.

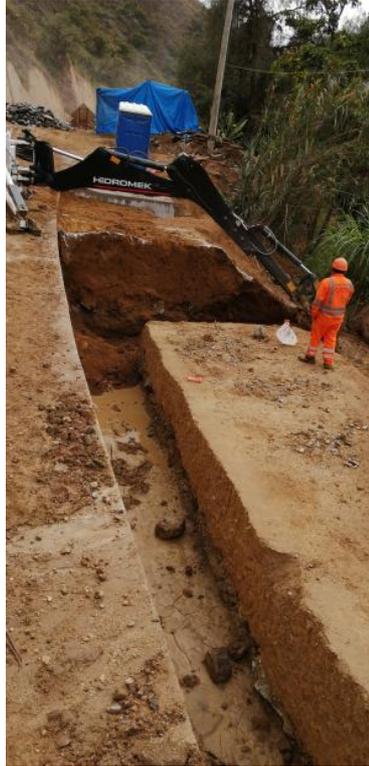
Actividades:
PROGRESIVA: KM 08+620
EXCAVACIÓN DE ZANJA PARA CONSTRUCCIÓN DE CANAL

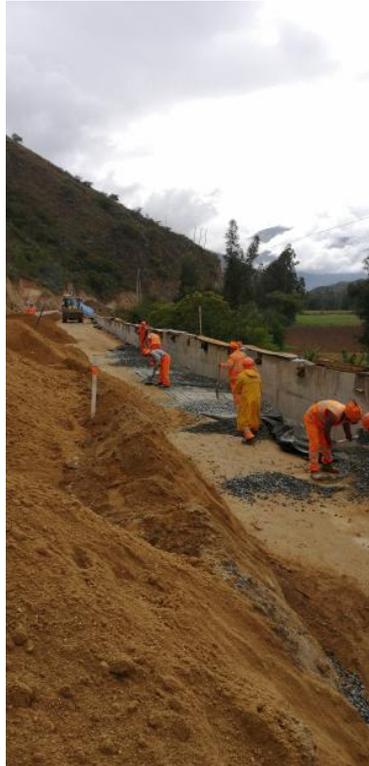
10

PROGRESIVA: KM 08+540

RELLENO Y COMPACTADO POR CAPAS DEL MATERIAL ESTRUCTURAL PARA EL MURO DE CONTENCIÓN

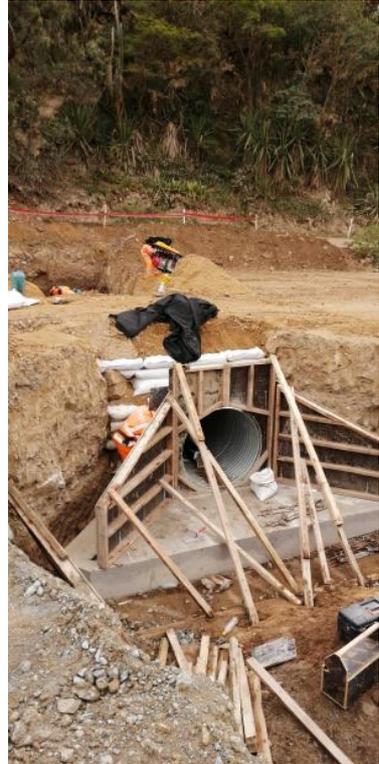
12

Actividades:
PROGRESIVA: KM 07+966.00

ALCANTARILLA TMC Ø 48", COLOCADO DE MATERIAL DE RELLENO ESTRUCTURAL

VERIFICACIÓN DE DENSIDAD EN CAMPO POR LABORATORIO DE SUELOS DE SUPERVISIÓN EN LADO DERECHO DE LA VIA AGUAS ARRIBA.

EXCAVACIÓN DE ALCANTARILLA TMC Ø 48", KM. 07+966 LD.
