## BITACORA ELECTRÓNICA DE OBRA

| Confir<br>ma<br>Bitaco<br>ra:<br>Si | Nro<br>Inform<br>e:<br>91 | Fecha Informe:<br>06-04-2021 | Nombre De La Obra:<br>Carretera Oyon - Ambo,<br>Tramo I: Oyon - Desvío Cerro<br>de Pasco | Personal Encargado:<br>LUZMILA GUERRA MOTTA |

MEJORAMIENTO DE LA CARRETERA OYON - AMBO TRAMO 1: OYON DV. CERRO DE PASCO

## Panel Fotográfico de la Bitacora de Obras

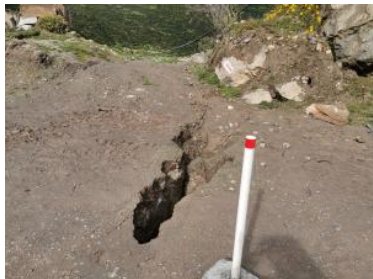
PRESENCIA DE GRIETAS  
KM 135+470 AL KM 135+570

EN EL TRAMO DESCRITO SE APRECIA PRESENCIA DE GRIETAS Y  
HUNDIMIENTOS.TOMÁNDOSE CONOCIMIENTO QUE EL CONTRATISTA VIENE REALIZANDO EL  
MONITOREO CONSTANTE DEL SECTOR.SE SUGIERE A TRAVÉS DE LOS ESPECIALISTAS EN GEOLOGÍA Y GEOTECNIA  
DEL CVA Y CSO EVALUAR Y DETERMINAR LAS CAUSAS Y POSIBLES  
ALTERNATIVAS DE SOLUCIÓN A LAS GRIETAS PRESENTADAS, A FIN DE QUE EL  
ESPECIALISTA DE PVN PUDIERA EMITIR PRONUNCIAMIENTO.

De los Paneles Fotográficos n°. 1, 2 y 4, se sugiere que, a través de los especialistas en Geología y Geotecnia del CVA y CSO evaluar y determinar las causas y posibles alternativas de solución a las grietas presentadas, a fin de que el especialista en Geología y Geotecnia de PVN pudiera realizar la inspección visual en campo y emitir pronunciamiento.

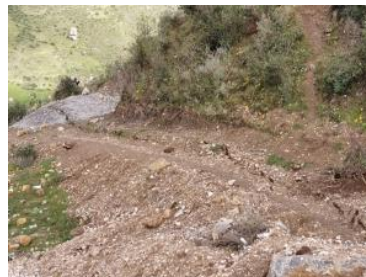
PRESENCIA DE GRIETAS  
KM 139+500

EN EL TRAMO DESCRITO SE APRECIA PRESENCIA DE GRIETAS Y HUNDIMIENTOS.

TOMÁNDOSE CONOCIMIENTO QUE EL CONTRATISTA VIENE REALIZANDO EL MONITOREO CONSTANTE DEL SECTOR, ADEMÁS QUE, PROCEDERÁ CON EL RETIRO DEL MATERIAL EN PROCESO DE DESPRENDIMIENTO QUE CORRESPONDERÍA AL DE LA CONFORMACIÓN DE TERRAPLÉN.

SE SUGIERE A TRAVÉS DE LOS ESPECIALISTAS EN GEOLOGÍA Y GEOTECNIA DEL CVA Y CSO EVALUAR Y DETERMINAR LAS CAUSAS Y POSIBLES ALTERNATIVAS DE SOLUCIÓN A LAS GRIETAS PRESENTADAS, A FIN DE QUE EL ESPECIALISTA DE PVN PUDIERA EMITIR PRONUNCIAMIENTO.

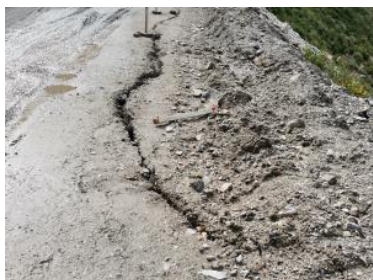
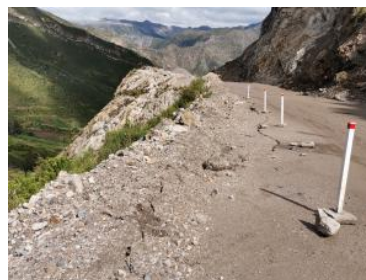
PRESENCIA DE GRIETAS  
KM 140+600 AL KM 140+650 APROXIMADAMENTE

EN EL TRAMO DESCRITO SE APRECIA PRESENCIA DE GRIETAS.  
TOMÁNDOSE CONOCIMIENTO QUE EL CONTRATISTA VIENE REALIZANDO EL  
MONITOREO CONSTANTE DEL SECTOR.SE SUGIERE A TRAVÉS DE LOS ESPECIALISTAS EN GEOLOGÍA Y GEOTECNIA  
DEL CVA Y CSO EVALUAR Y DETERMINAR LAS CAUSAS Y POSIBLES  
ALTERNATIVAS DE SOLUCIÓN A LAS GRIETAS PRESENTADAS, A FIN DE QUE EL  
ESPECIALISTA DE PVN PUDIERA EMITIR PRONUNCIAMIENTO.

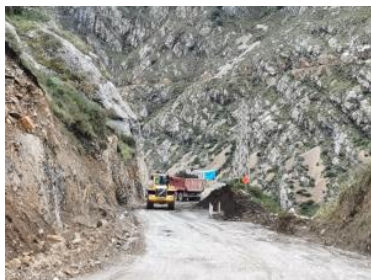
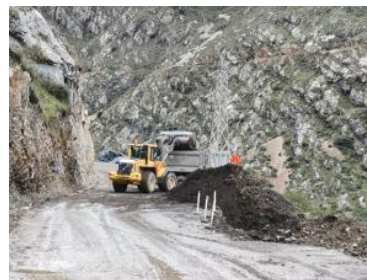
PROGRESIVA: KM 144+870 AL KM 144+890

PERSONAL APROXIMADO VERIFICADO EN CAMPO: 2 PERSONAL DE PISO Y 1 VIGÍA

EQUIPOS APROXIMADOS VERIFICADOS EN CAMPO: 1 CARGADOR FRONTAL Y 2 VOLQUETES CON SUS RESPECTIVOS OPERADORES.

EL MATERIAL EXCEDENTE, PRODUCTO DE LAS EXCAVACIONES EN MURO DE CONTENCIÓN, ESTARIA SIENDO TRANSPORTADO AL DME N° 04 EN EL KM 154+170

CLIMA: AL MOMENTO DE LA INSPECCIÓN VISUAL, SIN PRECIPITACIONES PLUVIALES, SIN EMBARGO, SE APRECIA HUMEDAD Y EMPOZAMIENTO DE AGUA EN EL ENTORNO

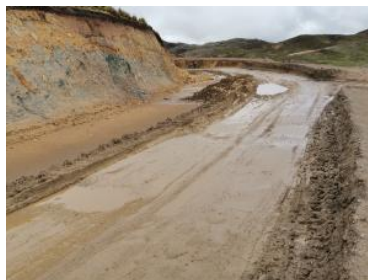
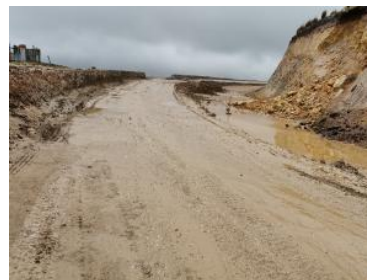
PROGRESIVA: KM 178+300

DETERIOROS EN LA VIA

A LA FECHA SE VERIFICAN DIVERSOS DETERIOROS EN LA VÍA (AHUELLAMIENTOS, EMPOZAMIENTOS DE AGUA), TALES COMO LAS PRESENTADAS EN LAS IMÁGENES QUE CORRESPONDEN AL KM 178+300

ES PRECISO ANOTAR, QUE SITUACIÓN SEMEJANTE A LAS FOTOGRAFÍAS EXPUESTAS SE PRESENTAN EN LOS KMS: 135+500, 138+500, 140+400, 149+640, 150+900, 166+830, ENTRE OTROS.

POR TANTO, SE SUGIERE QUE, A TRAVÉS DE LA SUPERVISIÓN EXTERNA DE OBRA SU RESPECTIVA EVALUACIÓN, Y DE SER EL CASO, REALIZAR EL MANTENIMIENTO VIAL RESPECTIVO A TRAVÉS DEL CVA, EN EL MARCO DEL EXPEDIENTE TÉCNICO CONTRATADO.

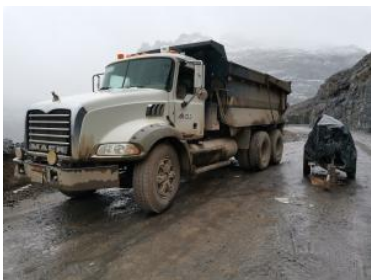
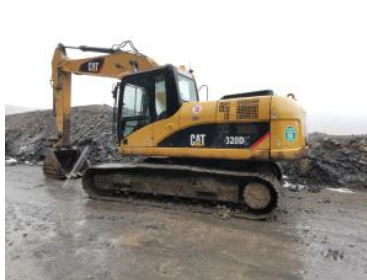
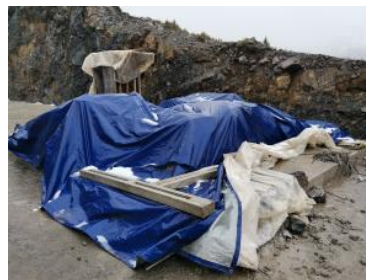
EQUIPO DE LINEA AMARILLA PARQUEADO  
PROGRESIVA: KM 165+800

PERSONAL APROXIMADO VERIFICADO EN CAMPO: 1 GUARDIAN DIURNO  
EQUIPOS APROXIMADOS VERIFICADOS EN CAMPO: 1 EXCAVADORA SOBRE  
ORUGA Y 1 CAMIÓN VOLQUETE, ADEMÁS DE EQUIPOS MENORES CUBIERTOS.  
CLIMA: AL MOMENTO DE LA INSPECCIÓN VISUAL, PRECIPITACIONES PLUVIALES  
ACOMPAÑADAS DE NEVADAS.

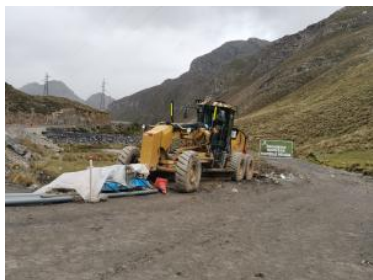
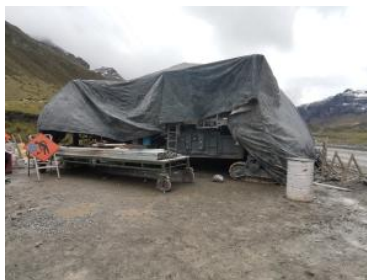
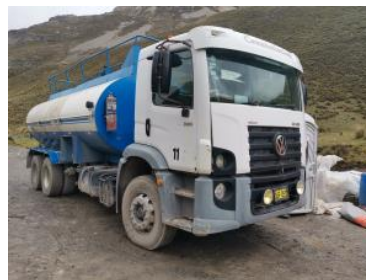
EQUIPO DE LINEA AMARILLA PARQUEADO  
PROGRESIVA: KM 159+500

PERSONAL APROXIMADO VERIFICADO EN CAMPO: 1 GUARDIAN DIURNO  
EQUIPOS APROXIMADOS VERIFICADOS EN CAMPO: 1 MOTONIVELADORA, 1  
CAMIÓN CISTERNA Y 1 PAVIMENTADORA, ADEMÁS DE EQUIPOS MENORES  
CUBIERTOS.  
CLIMA: AL MOMENTO DE LA INSPECCIÓN VISUAL, PRECIPITACIONES PLUVIALES

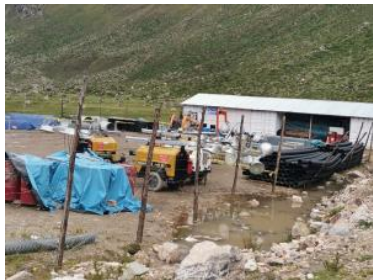
EQUIPO DE LINEA AMARILLA PARQUEADO  
PROGRESIVA: KM 149+500

PERSONAL APROXIMADO VERIFICADO EN CAMPO: 1 GUARDIAN DIURNO  
EQUIPOS APROXIMADOS VERIFICADOS EN CAMPO: 1 RETRO EXCAVADORA, 1  
RÓDILLO, 3 EXCAVADORA SOBRE ORUGA Y 1 EXCAVADORA SOBRE  
NEUMÁTICO, ADEMÁS DE EQUIPOS MENORES CUBIERTOS.  
CLIMA: AL MOMENTO DE LA INSPECCIÓN VISUAL, PRECIPITACIONES  
PLUVIALES.
