## BITACORA ELECTRÓNICA DE OBRA

| Si | 91 | 06-04-2021 | Carretera Oyon - Ambo,<br>Tramo I: Oyon - Desvío Cerro<br>de Pasco | LUZMILA GUERRA MOTTA |

MEJORAMIENTO DE LA CARRETERA OYON - AMBO TRAMO 1: OYON DV. CERRO DE PASCO

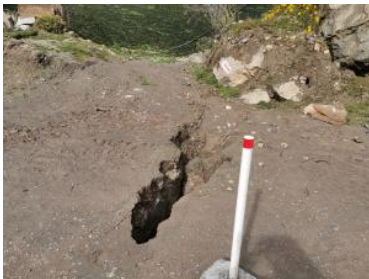
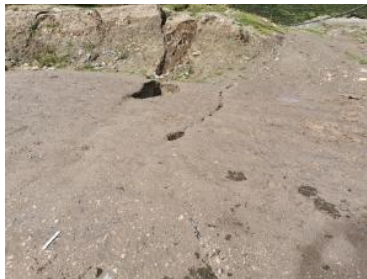
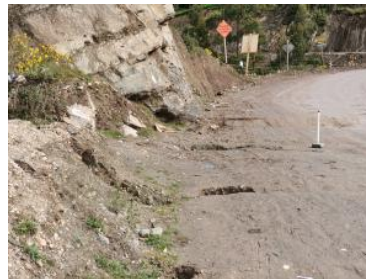
**Actividades:**PRESENCIA DE GRIETAS  
KM 135+470 AL KM 135+570**CDescripcion\_\_\_\_\_:**

EN EL TRAMO DESCRITO SE APRECIA PRESENCIA DE GRIETAS Y HUNDIMIENTOS.

TOMÁNDOSE CONOCIMIENTO QUE EL CONTRATISTA VIENE REALIZANDO EL MONITOREO CONSTANTE DEL SECTOR.

De los Paneles Fotográficos n°. 1, 2 y 4, se sugiere que, a través de los especialistas en Geología y Geotecnia del CVA y CSO evaluar y determinar las causas y posibles alternativas de solución a las grietas presentadas, a fin de que el especialista en Geología y Geotecnia de PVN pudiera realizar la inspección visual en campo y emitir pronunciamiento.

SE SUGIERE A TRAVÉS DE LOS ESPECIALISTAS EN GEOLOGÍA Y GEOTECNIA DEL CVA Y CSO EVALUAR Y DETERMINAR LAS CAUSAS Y POSIBLES ALTERNATIVAS DE SOLUCIÓN A LAS GRIETAS PRESENTADAS, A FIN DE QUE EL ESPECIALISTA DE PVN PUDIERA EMITIR PRONUNCIAMIENTO.

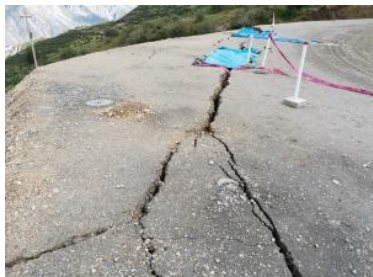
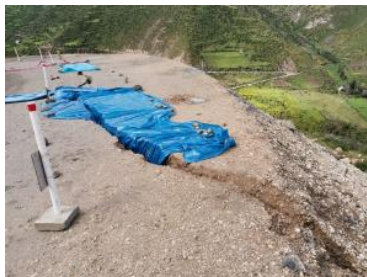
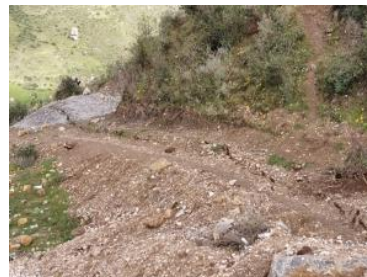
PRESENCIA DE GRIETAS  
KM 139+500

EN EL TRAMO DESCRITO SE APRECIA PRESENCIA DE GRIETAS Y HUNDIMIENTOS.

TOMÁNDOSE CONOCIMIENTO QUE EL CONTRATISTA VIENE REALIZANDO EL MONITOREO CONSTANTE DEL SECTOR, ADEMÁS QUE, PROCEDERÁ CON EL RETIRO DEL MATERIAL EN PROCESO DE DESPRENDIMIENTO QUE CORRESPONDERÍA AL DE LA CONFORMACIÓN DE TERRAPLÉN.

SE SUGIERE A TRAVÉS DE LOS ESPECIALISTAS EN GEOLOGÍA Y GEOTECNIA DEL CVA Y CSO EVALUAR Y DETERMINAR LAS CAUSAS Y POSIBLES ALTERNATIVAS DE SOLUCIÓN A LAS GRIETAS PRESENTADAS, A FIN DE QUE EL ESPECIALISTA DE PVN PUDIERA EMITIR PRONUNCIAMIENTO.

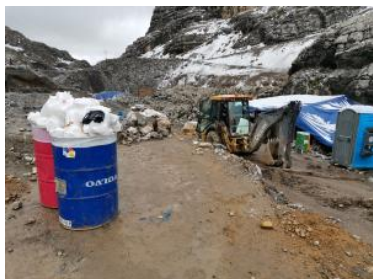
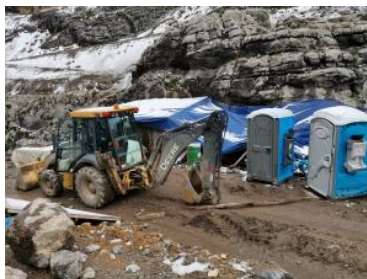
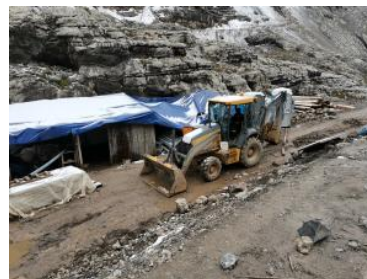
EQUIPO DE LINEA AMARILLA PARQUEADO  
PROGRESIVA: KM 167+800

PERSONAL APROXIMADO VERIFICADO EN CAMPO: 1 GUARDIAN DIURNO  
EQUIPOS APROXIMADOS VERIFICADOS EN CAMPO: 1 RETRO EXCAVADORA  
CLIMA: AL MOMENTO DE LA INSPECCIÓN VISUAL, SIN PRECIPITACIONES  
PLUVIALES, SIN EMBARGO, SE APRECIA HUMEDAD EN EL ENTORNO.

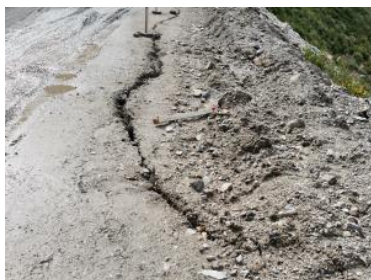
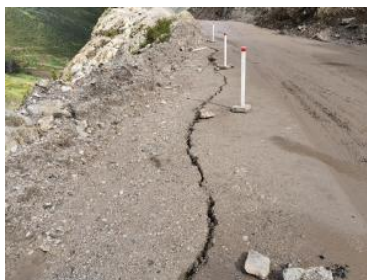
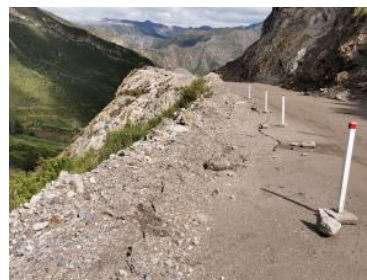
PRESENCIA DE GRIETAS  
KM 140+600 AL KM 140+650 APROXIMADAMENTE

EN EL TRAMO DESCRITO SE APRECIA PRESENCIA DE GRIETAS.  
TOMÁNDOSE CONOCIMIENTO QUE EL CONTRATISTA VIENE REALIZANDO EL  
MONITOREO CONSTANTE DEL SECTOR.SE SUGIERE A TRAVÉS DE LOS ESPECIALISTAS EN GEOLOGÍA Y GEOTECNIA  
DEL CVA Y CSO EVALUAR Y DETERMINAR LAS CAUSAS Y POSIBLES  
ALTERNATIVAS DE SOLUCIÓN A LAS GRIETAS PRESENTADAS, A FIN DE QUE EL  
ESPECIALISTA DE PVN PUDIERA EMITIR PRONUNCIAMIENTO.

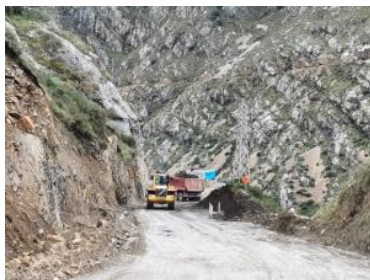
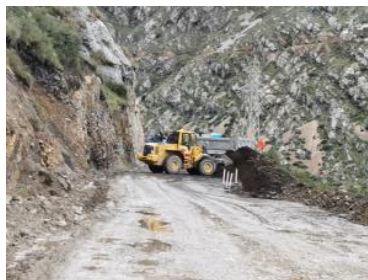
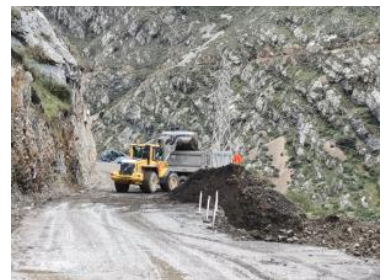
PROGRESIVA: KM 144+870 AL KM 144+890

PERSONAL APROXIMADO VERIFICADO EN CAMPO: 2 PERSONAL DE PISO Y 1 VIGÍA

EQUIPOS APROXIMADOS VERIFICADOS EN CAMPO: 1 CARGADOR FRONTAL Y 2 VOLQUETES CON SUS RESPECTIVOS OPERADORES.

EL MATERIAL EXCEDENTE, PRODUCTO DE LAS EXCAVACIONES EN MURO DE CONTENCIÓN, ESTARIA SIENDO TRANSPORTADO AL DME N° 04 EN EL KM 154+170

CLIMA: AL MOMENTO DE LA INSPECCIÓN VISUAL, SIN PRECIPITACIONES PLUVIALES, SIN EMBARGO, SE APRECIA HUMEDAD Y EMPOZAMIENTO DE AGUA EN EL ENTORNO

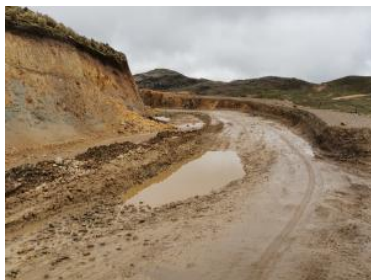
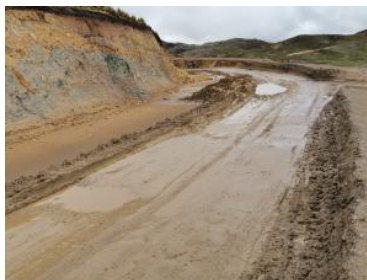
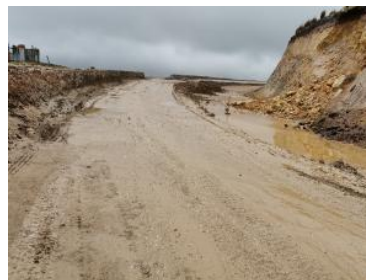
DETERIOROS EN LA VIA

PROGRESIVA: KM 178+300

A LA FECHA SE VERIFICAN DIVERSOS DETERIOROS EN LA VÍA (AHUELLAMIENTOS, EMPOZAMIENTOS DE AGUA), TALES COMO LAS PRESENTADAS EN LAS IMÁGENES QUE CORRESPONDEN AL KM 178+300

ES PRECISO ANOTAR, QUE SITUACIÓN SEMEJANTE A LAS FOTOGRAFÍAS EXPUESTAS SE PRESENTAN EN LOS KMS: 135+500, 138+500, 140+400, 149+640, 150+900, 166+830, ENTRE OTROS.

POR TANTO, SE SUGIERE QUE, A TRAVÉS DE LA SUPERVISIÓN EXTERNA DE OBRA SU RESPECTIVA EVALUACIÓN, Y DE SER EL CASO, REALIZAR EL MANTENIMIENTO VIAL RESPECTIVO A TRAVÉS DEL CVA, EN EL MARCO DEL EXPEDIENTE TÉCNICO CONTRATADO.

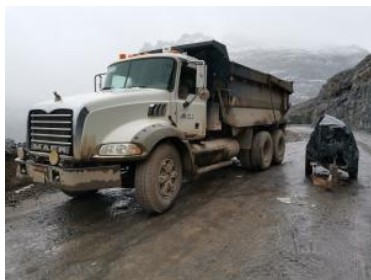
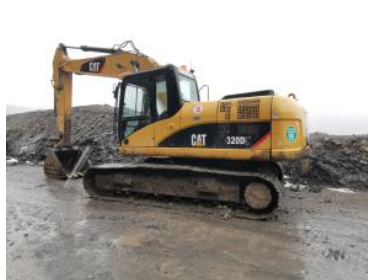
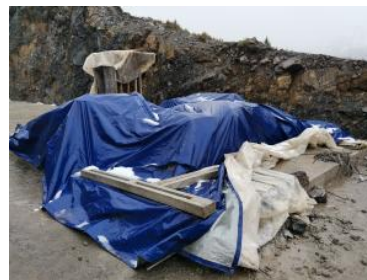
**Actividades:**EQUIPO DE LINEA AMARILLA PARQUEADO  
PROGRESIVA: KM 165+800**CDescripcion\_\_\_\_\_:**

PERSONAL APROXIMADO VERIFICADO EN CAMPO: 1 GUARDIAN DIURNO  
EQUIPOS APROXIMADOS VERIFICADOS EN CAMPO: 1 EXCAVADORA SOBRE  
ORUGA Y 1 CAMIÓN VOLQUETE, ADEMÁS DE EQUIPOS MENORES CUBIERTOS.  
CLIMA: AL MOMENTO DE LA INSPECCIÓN VISUAL, PRECIPITACIONES PLUVIALES  
ACOMPAÑADAS DE NEVADAS.

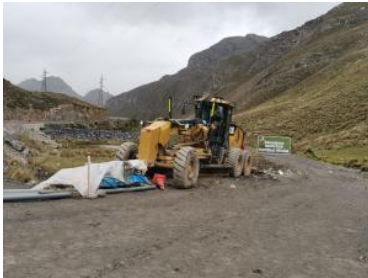
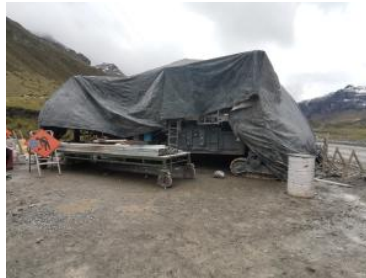
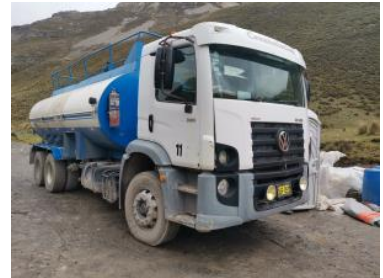
EQUIPO DE LINEA AMARILLA PARQUEADO  
PROGRESIVA: KM 159+500

PERSONAL APROXIMADO VERIFICADO EN CAMPO: 1 GUARDIAN DIURNO  
EQUIPOS APROXIMADOS VERIFICADOS EN CAMPO: 1 MOTONIVELADORA, 1  
CAMIÓN CISTERNA Y 1 PAVIMENTADORA, ADEMÁS DE EQUIPOS MENORES  
CUBIERTOS.

CLIMA: AL MOMENTO DE LA INSPECCIÓN VISUAL, PRECIPITACIONES PLUVIALES

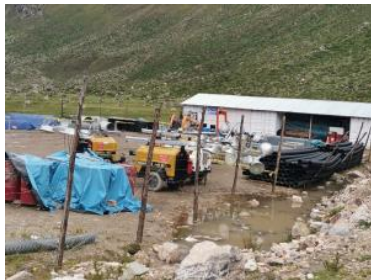
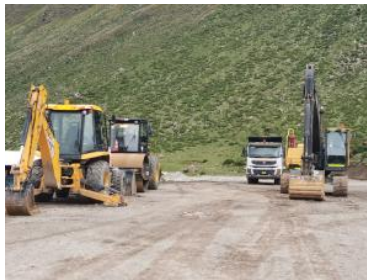
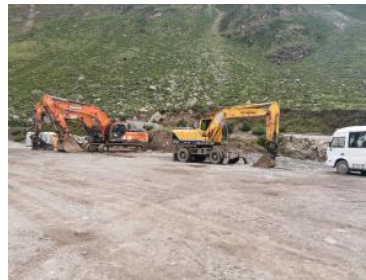
EQUIPO DE LINEA AMARILLA PARQUEADO  
PROGRESIVA: KM 149+500

PERSONAL APROXIMADO VERIFICADO EN CAMPO: 1 GUARDIAN DIURNO  
EQUIPOS APROXIMADOS VERIFICADOS EN CAMPO: 1 RETRO EXCAVADORA, 1  
RÓDILLO, 3 EXCAVADORA SOBRE ORUGA Y 1 EXCAVADORA SOBRE  
NEUMÁTICO, ADEMÁS DE EQUIPOS MENORES CUBIERTOS.  
CLIMA: AL MOMENTO DE LA INSPECCIÓN VISUAL, PRECIPITACIONES  
PLUVIALES.
