## BITACORA ELECTRÓNICA DE OBRA

<b>Confirma Bitacora:</b> Si	<b>Nro Informe:</b> N 086-PVN - MJQ Y - 2021	<b>Fecha Informe:</b> 24-03-2021	<b>Nombre De La Obra:</b> HUANUCO - HUALLANCA (T1)	<b>Personal Encargado:</b> MICHAEL JESUS QUISPE YAURI.
---------------------------------	-------------------------------------------------	-------------------------------------	-------------------------------------------------------	-----------------------------------------------------------

OBRA N°127-2018-MTC/20.2 CON LA EMPRESA CONTRATISTA CR20-(CHINA RAILWAY 20 BUREAU GROUP CORPORACIÓN) PARA LA EJECUCIÓN DE LA OBRA "MEJORAMIENTO, CONSERVACIÓN POR NIVELES DE SERVICIO Y OPERACIÓN DE CORREDOR VIAL HUÁNUCO-LA UNIÓN-HUALLANCA-DV. ANTAMINA/EMP. PE-3N (TINGO CHICO)-NUEVAS FLORES-LLATA-ANTAMINA", TRAMO I: INICIA (HUÁNUCO) KM 00+000 Y CULMINA (PUNTO UNIÓN) KM 52+920.

**Panel Fotográfico de la Bitacora de Obras**

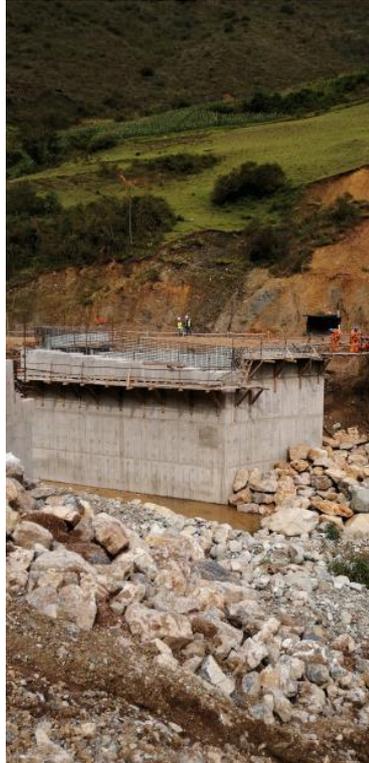
**Foto2:**

PROGRESIVA: KM 34+612.50 AL KM 34+627.50

1000.G PUENTE SHIRAGRA

PUENTE SHIRAGRA LONGITUD 15.00 METROS

ELABORACIÓN DE PASE PROVISIONAL, SE ESTA REALIZANDO EL ARMADO DE  
FIERRERIA ESTRUCTURAL DEL ESTRIBO LADO DERECHO

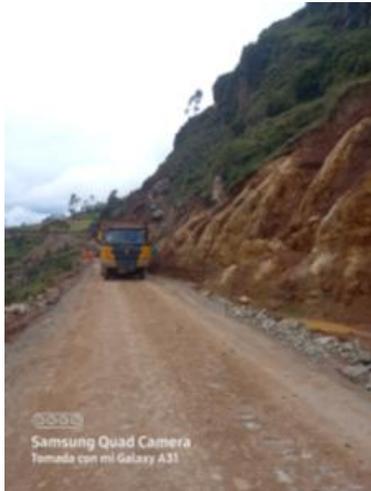
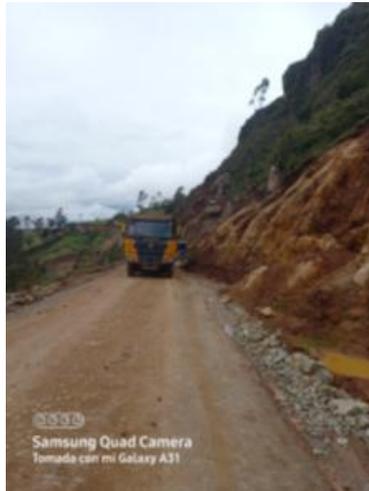
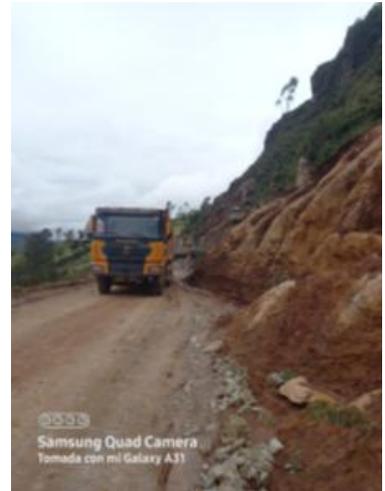
PROGRESIVA: KM 43+730 AL KM 43+750

CARGUIO Y ELIMINACIÓN DEL MATERIAL EXCEDENTE PRODUCTO DEL CORTE DE TALUD DE ROCAS

202.B EXCAVACIÓN EN ROCA SUELTA

202.C EXCAVACIÓN EN MATERIAL SUELTO

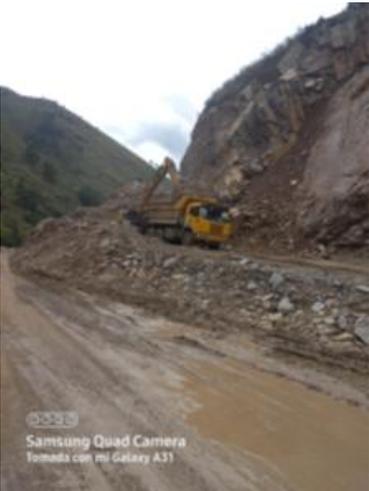
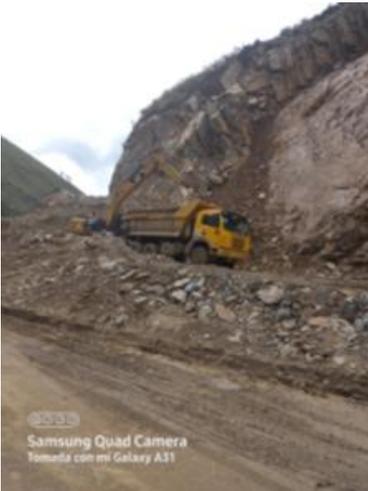
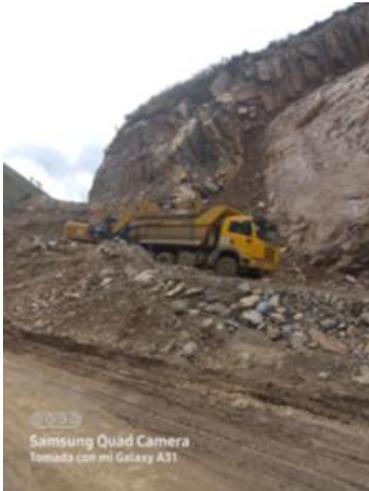
**Actividades:**  
PROGRESIVA: KM 16+250 AL KM 16+270  
CORTE DE TALUD  
200. MOVIMIENTO DE TIERRAS  
202.B EXCAVACIÓN EN ROCA SUELTA  
202.C EXCAVACIÓN EN MATERIAL SUELTO

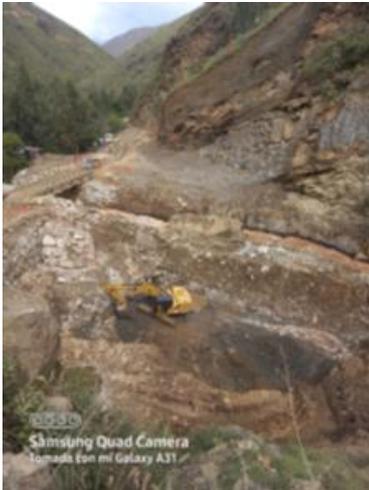
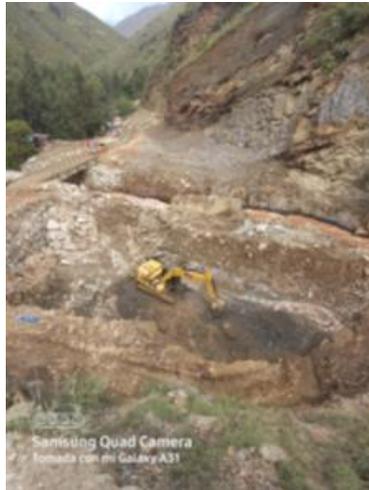
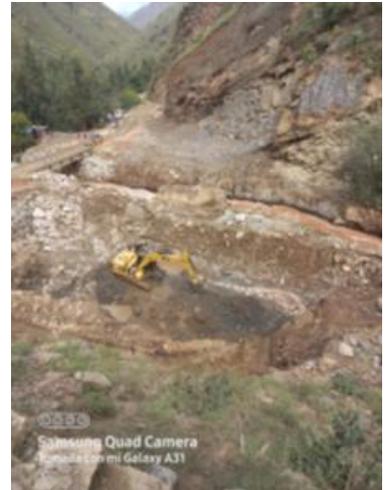
**Actividades:**  
PROGRESIVA: KM 15+419.00 - KM 15+434.00

1000.D PUENTE PUYAG

TRABAJOS DE PASE PROVISIONAL DEL PUENTE PUYAC LONG. 10.00 METROS CONTRACTUAL

EXCAVACIÓN DEL TERRENO NATURAL, DEMOLICIÓN DE ESTRUCTURAS EXISTENTES Y ELIMINACIÓN DEL MATERIAL

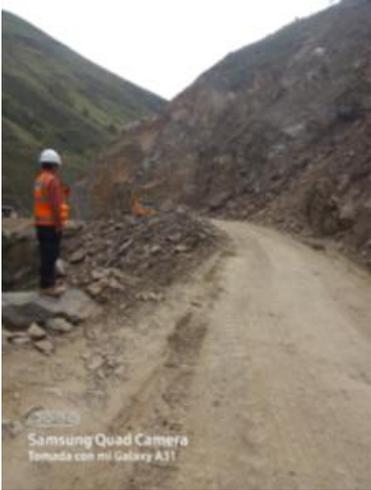
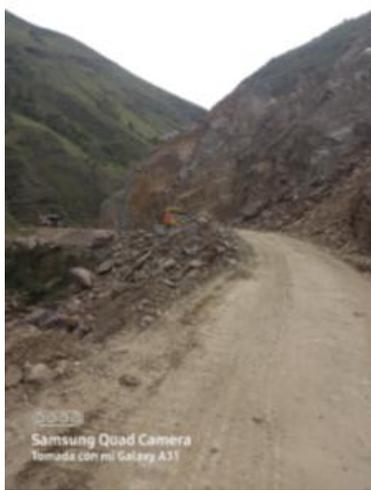
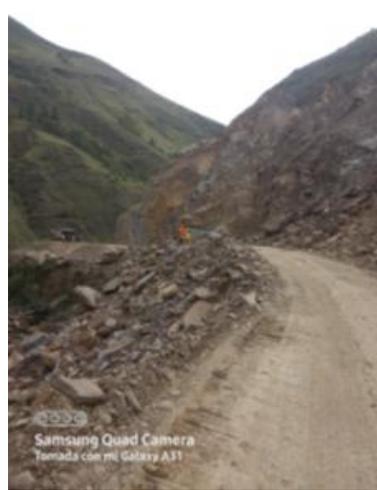
PROGRESIVA: KM 15+840

CORTE DE TALUD, PERFORACIÓN PARA VOLADURAS DE ROCAS Y ELIMINACIÓN DEL MATERIAL EXCEDENTE DE LAS VOLADURAS DE ROCAS FRACTURADAS

- 200. MOVIMIENTO DE TIERRAS
- 202.A EXCAVACIÓN EN ROCA FIJA
- 202.B EXCAVACIÓN EN ROCA SUELTA
- 202.C EXCAVACIÓN EN MATERIAL SUELTO

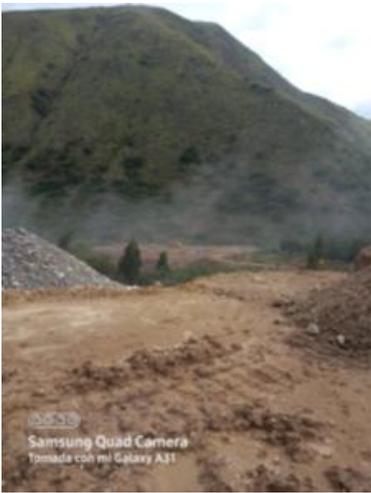
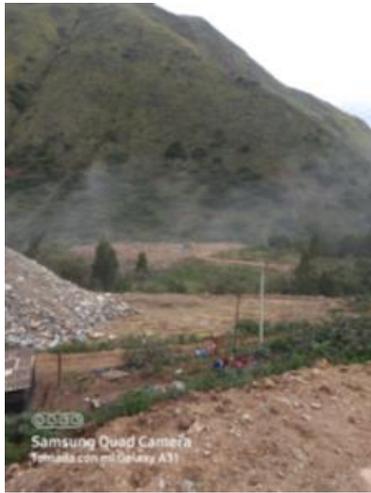
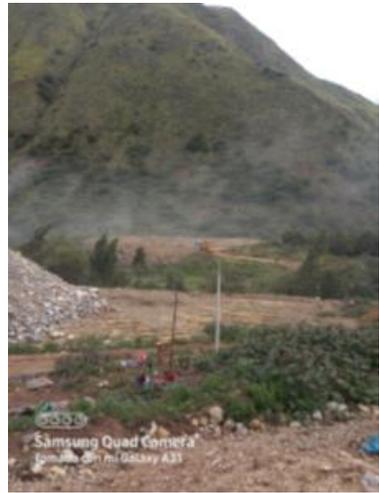
**Actividades:**  
PROGRESIVA: KM 14+450  
DEPOSITO DE MATERIAL EXCEDENTE (DME)  
900 PROTECCIÓN AMBIENTAL  
910 PROGRAMA DE ABANDONO DE OBRA  
901.A DISPOSICIÓN Y CONFORMACIÓN DE DEPÓSITOS DE MATERIAL EXCEDENTE  
901.B1 RETIRO Y ALMACENAMIENTO DE TOP SOIL DE DME

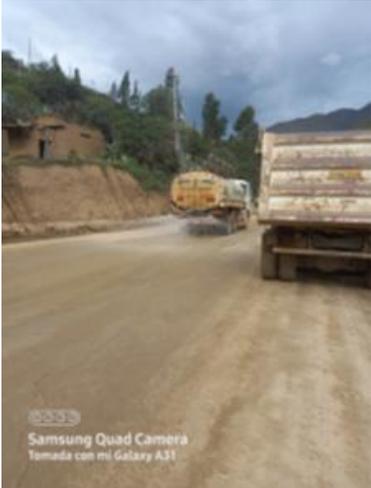
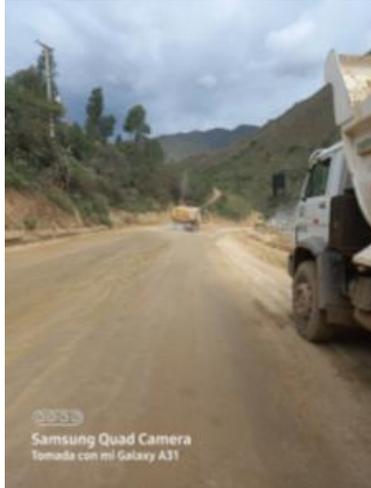
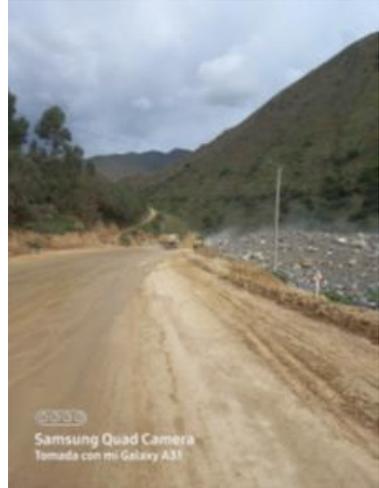
**Actividades:**  
PROGRESIVA: KM 05+000 AL KM 16+000  
RIEGO EN LA VÍA  
100. OBRAS PRELIMINARES  
103.A MANTENIMIENTO DE TRANSITO TEMPORAL Y SEGURIDAD VIAL

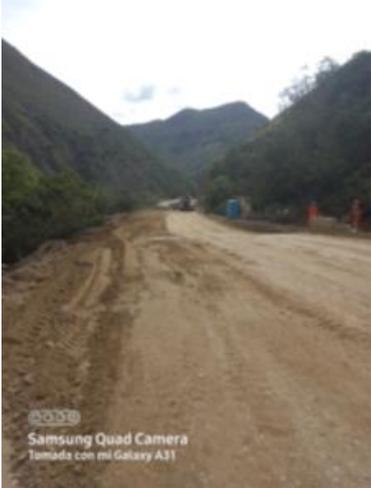
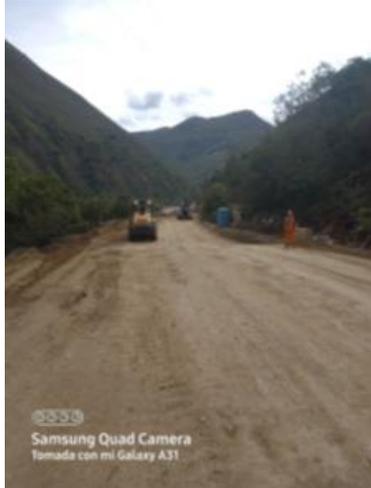
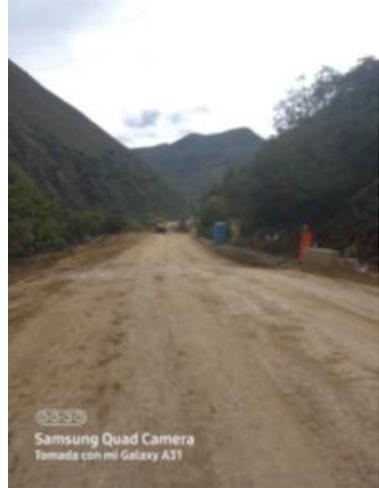
**Actividades:**  
PROGRESIVA: KM 09+760 AL KM 09+830

SE VERIFICÓ EL COLOCADO DE MATERIAL DE RELLENO EN TERRAPLÉN EN LAS CAPAS N° 5 P.C.

SE REALIZA EL ENSAYO DE DENSIDAD DE CAMPO (DENSÍMETRO NUCLEAR) EN LAS CAPAS N° 5 P.C.

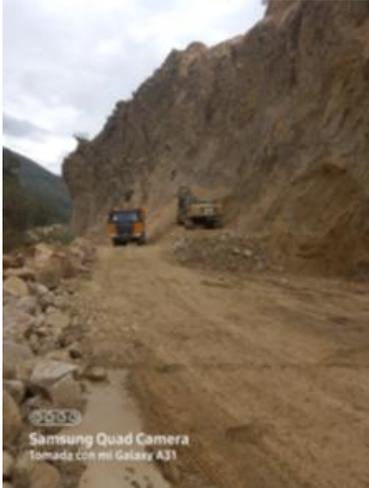
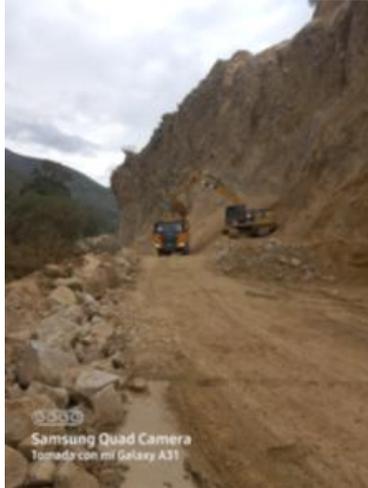
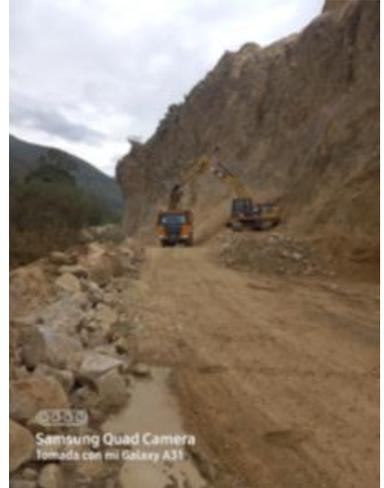
**Actividades:**  
PROGRESIVA : KM 09+250  
CORTE DE TALUD  
200. MOVIMIENTO DE TIERRAS  
202.A EXCAVACIÓN EN ROCA FIJA  
202.B EXCAVACIÓN EN ROCA SUELTA  
202.C EXCAVACIÓN EN MATERIAL SUELTO

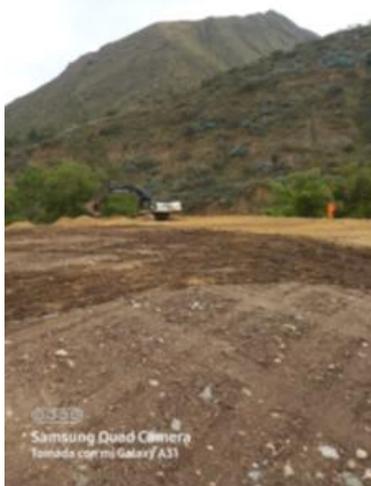
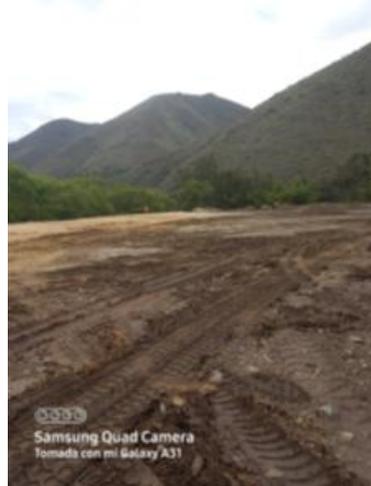
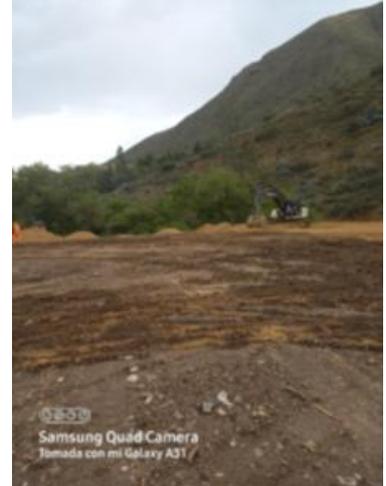
PROGRESIVA: KM 05+750

DEPOSITO DE MATERIAL EXCEDENTE (DME)

901.A DISPOSICIÓN Y CONFORMACIÓN DE DEPÓSITOS DE MATERIAL EXCEDENTE

901.B1 RETIRO Y ALMACENAMIENTO DE TOP SOIL DE DME

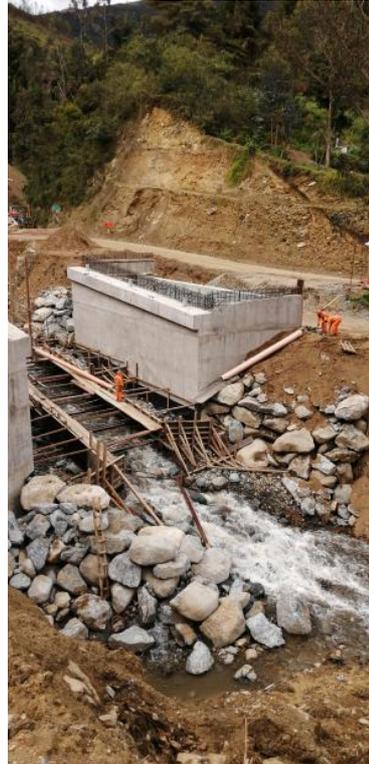
**Foto2:**

PROGRESIVA: KM 26+339.26 AL KM 26+349.26

1000.E PUENTE CHINCHAN

LONGITUD 10.00 METROS CONTRACTUAL, SE REALIZA ENCOFRADO PARA LA EJECUCIÓN DE FALSO PUENTE

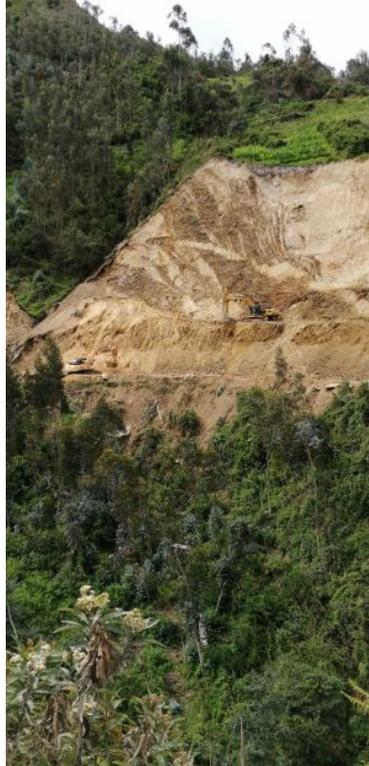
**Foto2:**

PROGRESIVA: KM 28+000 AL KM 28+100

CORTE DE TALUD

202.A EXCAVACIÓN EN ROCA FIJA

202.B EXCAVACIÓN EN ROCA SUELTA

202.C EXCAVACIÓN EN MATERIAL SUELTO

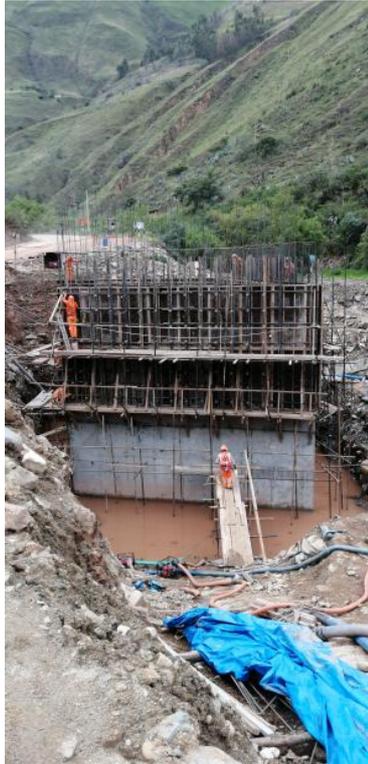
**Foto2:**

**Actividades:**  
PROGRESIVA: KM 13+978 AL KM 13+996

1000.C PUENTE HIGUERAS

LONGITUD 18 METROS CONTRACTUAL, COLOCACIÓN DE ACERO DE REFUERZO Y ENCOFRADO DE LA SEGUNDA ELEVACIÓN DEL ESTRIBO DERECHO
