# BITACORA ELECTRÓNICA DE OBRA

**Confirma Bitacora:** Si  
**Nro Informe:** 034  
**Fecha Informe:** 08-04-2021  
**Nombre De La Obra:** Carretera Oyon- Ambo, Tramo II: Dv. Cerro de Pasco- Dv. Chacayan  
**Personal Encargado:** BORIS WALTER AYLLÓN CARCELÉN

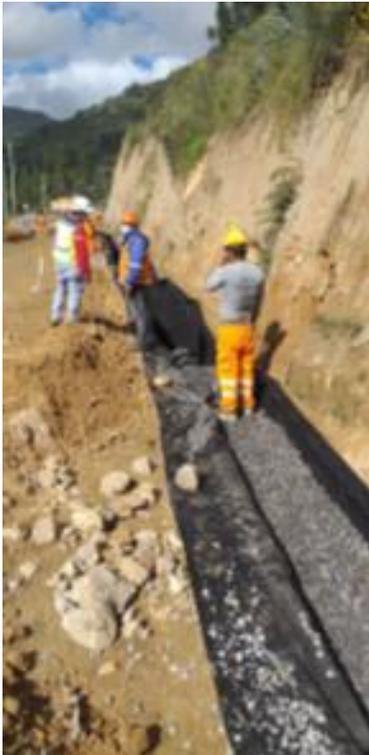
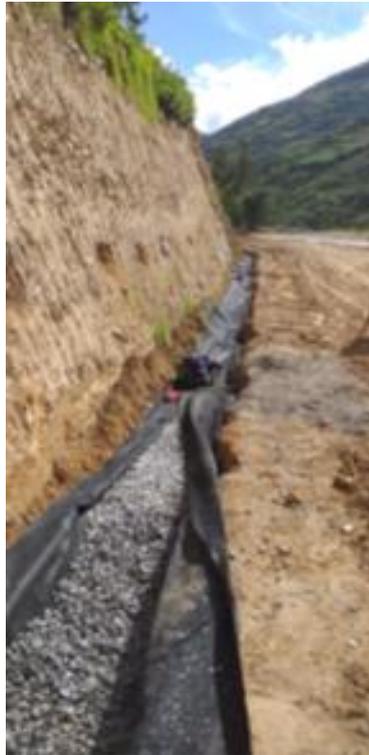
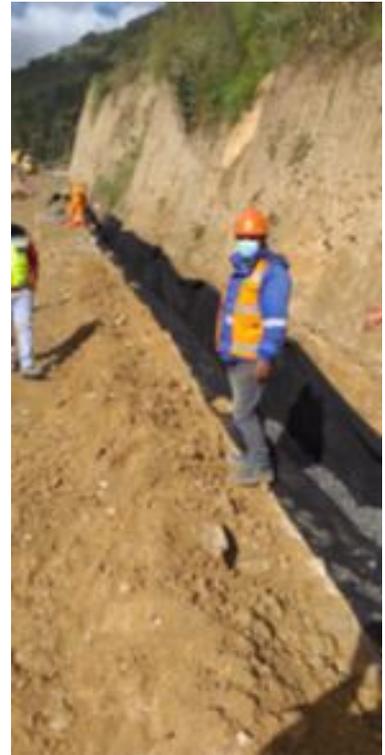
**PROGRESIVA KM. 220+160 a KM. 220+ 252  
600.0 OBRAS DE ARTE Y DRENAJE:  
605.B MATERIAL FILTRANTE  
650.G GEOTEXTIL NO TEJIDO CLASE 1  
625.A SUBDREN TIPO 1**

**En las progresivas km. 220+160 a km. 220+252 se realiza el cierre del geotextil del subdren tipo 1 en el margen izquierdo de la vía. trabajan: 1 capataz, 2 obreros.**

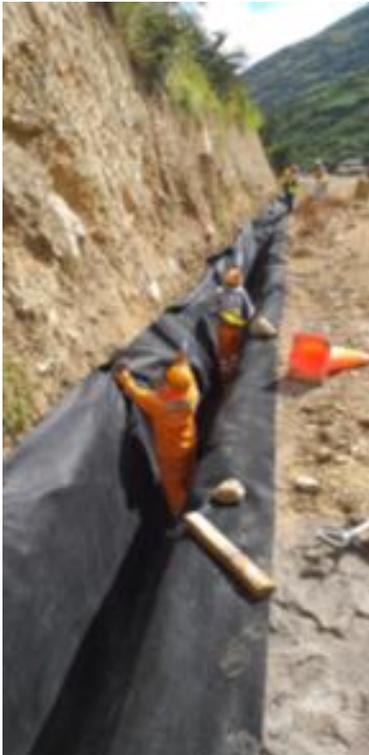
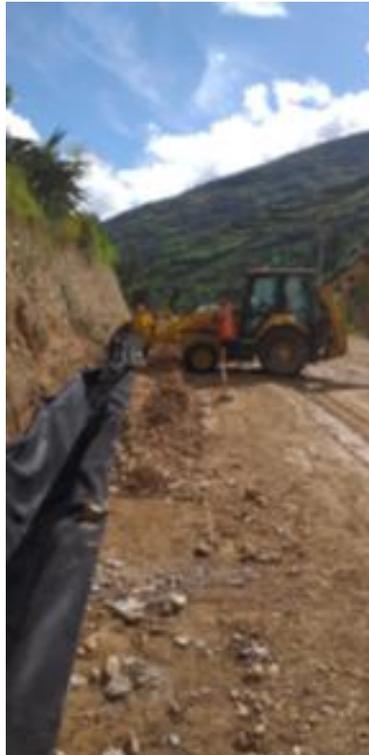
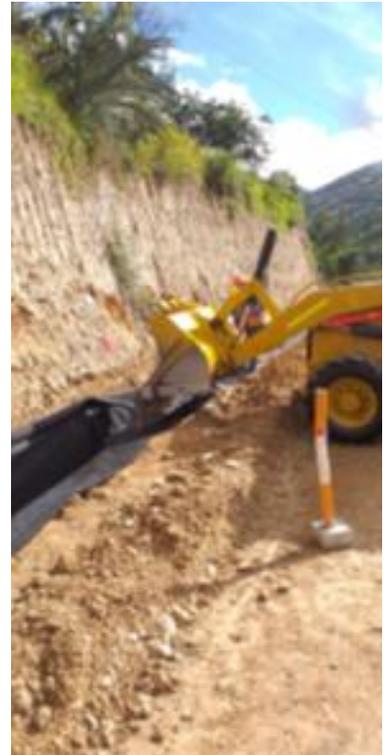
**Actividades:**  
PROGRESIVA KM. 220+120 a KM. 220+ 160  
600.0 OBRAS DE ARTE Y DRENAJE:  
605.B MATERIAL FILTRANTE  
650.G GEOTEXTIL NO TEJIDO CLASE 1

En las progresiva km. 220+120 a km. 220+160 se realiza la colocación de geotextil tipo 1 y relleno con material filtrante. Se utiliza una retroexcavadora. trabajan: 1 capataz, 4 obreros. 1 operador.

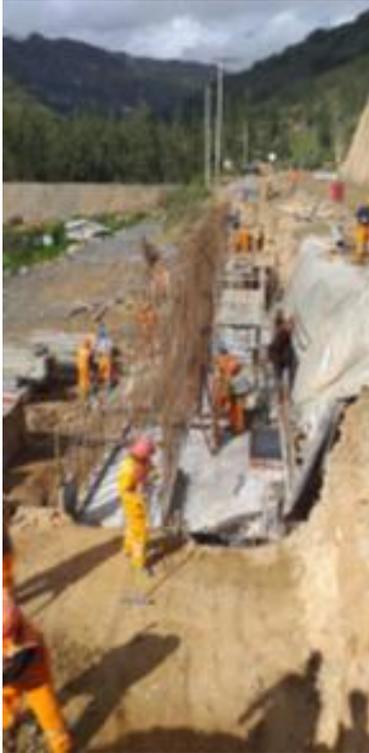
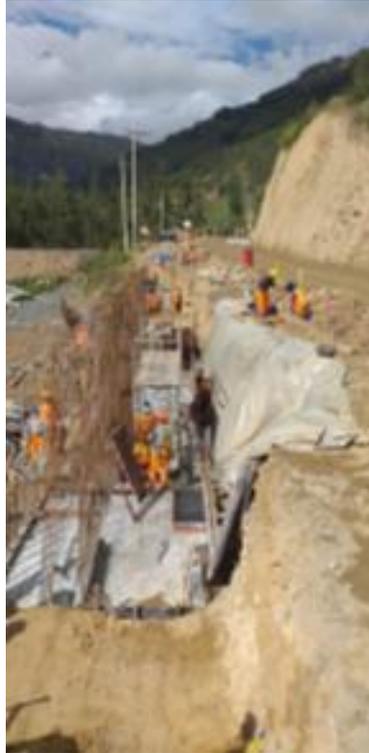
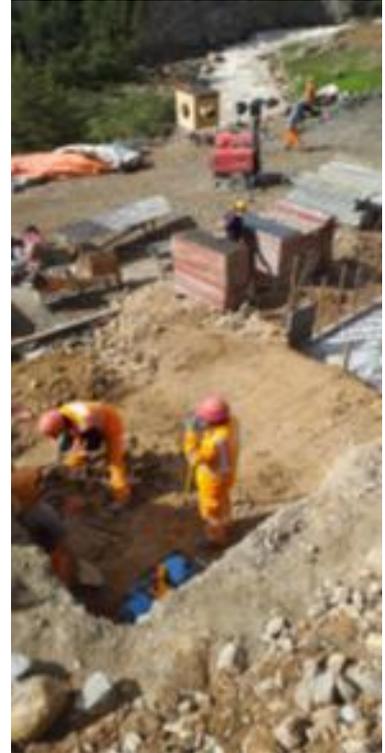
**PROGRESIVA KM. 220+125 A KM. 220+130 y KM. 220+110 a km. 220+125  
600.0 OBRAS DE ARTE Y DRENAJE  
601.A EXCAVACION NO CLASIFICADA PARA ESTRUCTURA  
615.A ACERO DE REFUERZO Fy= 4200 KG/CM2**

**En la progresiva Km. 220+125 a km. 220+130 se realiza la excavación a mano no clasificada para estructura y las progresivas Km. 220+110 a KM. 220+125 se continua con la colocación de acero de refuerzo. trabajan : 1 capataz, 14 obreros**

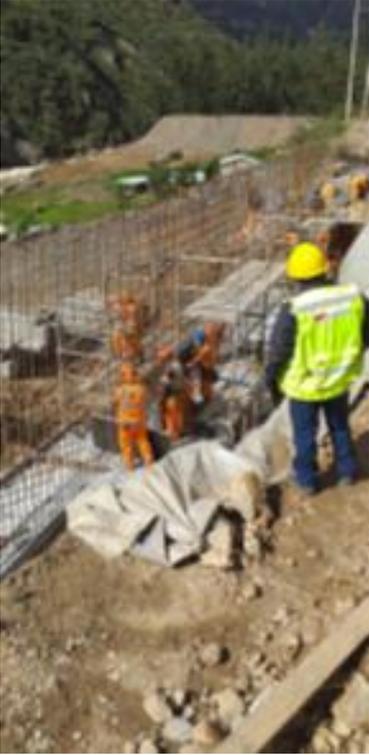
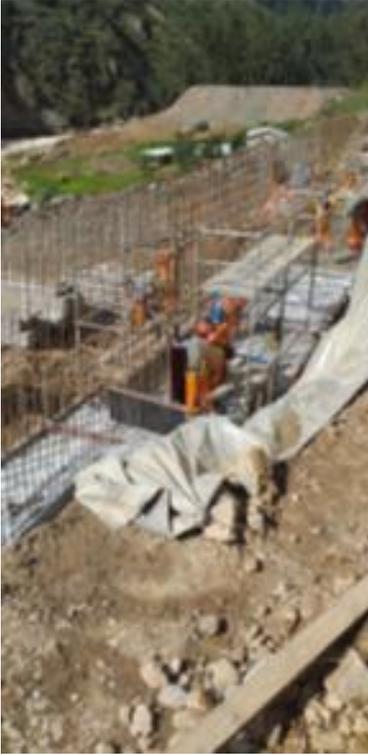
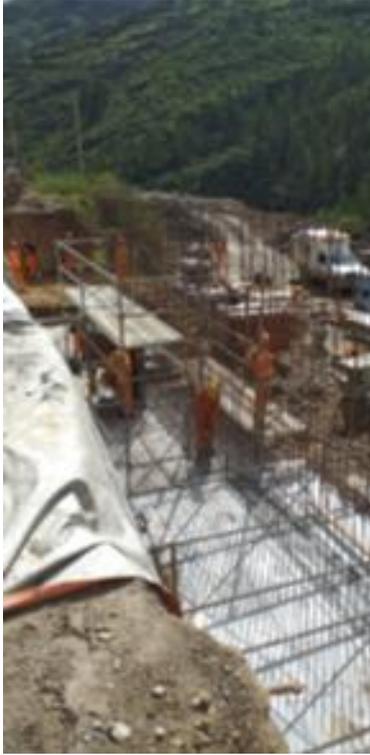
**Actividades:**  
PROGRESIVA KM. 220+120  
600.0 OBRAS DE ARTE Y DRENAJE  
612.A ENCOFRADO Y DESENCOFRADO PARA OBRAS DE ARTE  
615.A ACERO DE REFUERZO FY= 4200 KG/CM2

**CDescripcion** \_\_\_\_\_ :  
En la progresiva KM. 220+120 se realiza el inicio del encofrado de muro estructural, mientras se continua con la colocación de acero de refuerzo. trabajan: 1 capataz, 12 obreros

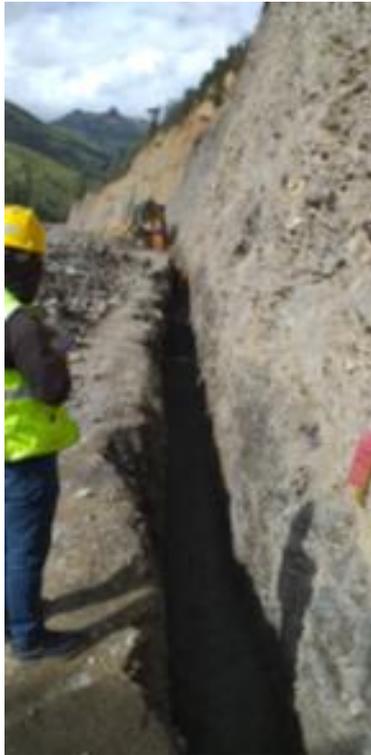
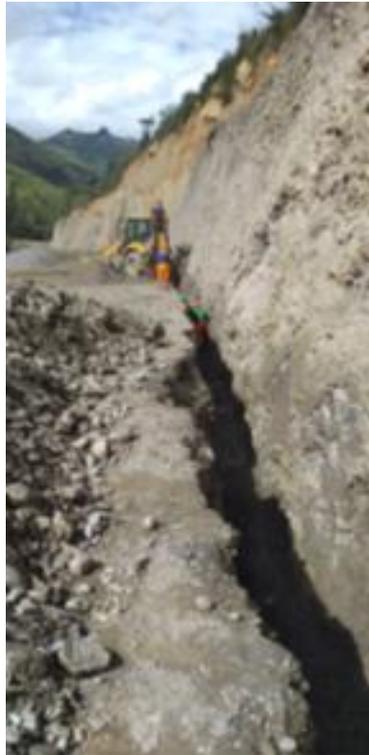
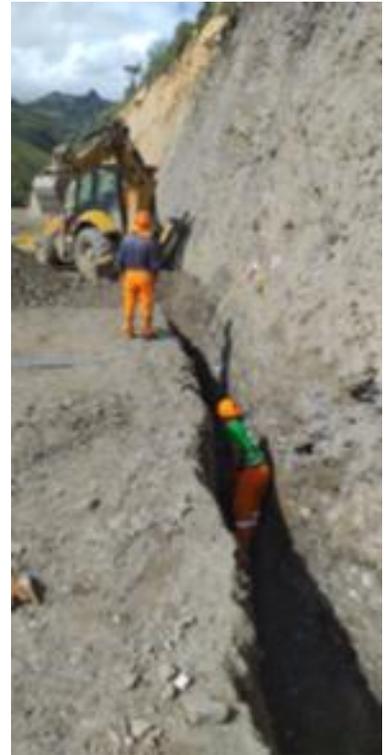
**Actividades:**  
PROGRESIVA KM. 222+340 a KM. 222+ 380  
600.0 OBRAS DE ARTE Y DRENAJE:  
601,A EXCAVACION NO CLASIFICADA PARA ESTRUCTURA

En la progresiva km. 222+340 a km. 222+380 se realiza la excavación para la construcción de sub dren. Se utiliza una retroexcavadora. Trabajan: 1 capataz, 1 operador, 2 obreros.

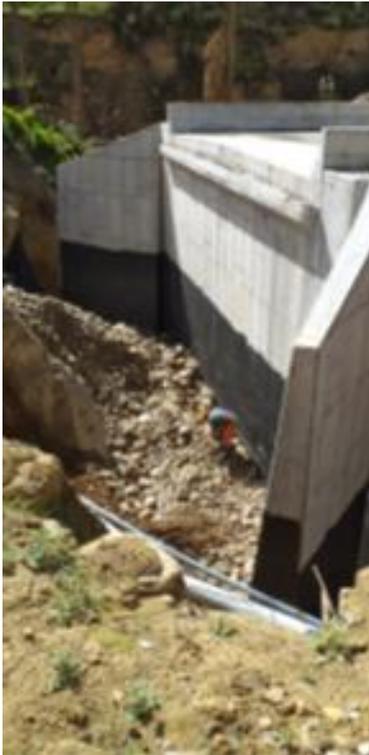
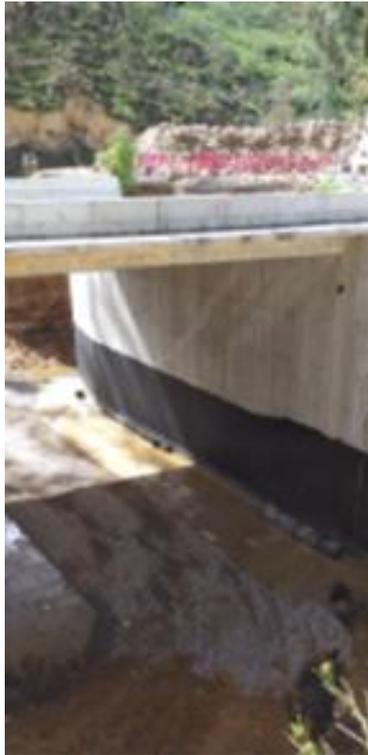
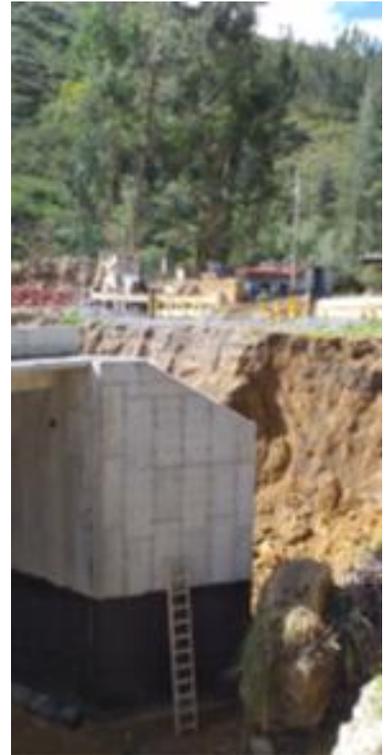
PROGRESIVA KM. 223+369  
1000.0 PUENTES MENORES ( PUENTE MICHIVILCA)  
1000.3 RELLENO PARA ESTRUCTURA  
1000.11 VARIOS  
1500.A IMPERMEABILIZACION CON 'PINTURA BITUMINOSA.

En la progresiva km. 223+369 se ubica el puente menor Michivilca donde se verifica la ejecución de la impermeabilización con pintura bituminosa en los estribos del puente, además se realiza el relleno para estructura utilizando material over de diferentes granulometrias, gravilla y arena. actualmente se utiliza una retroexcavadora y herramientas menores, trabajan: 1 capataz, 2 obreros, 1 operador

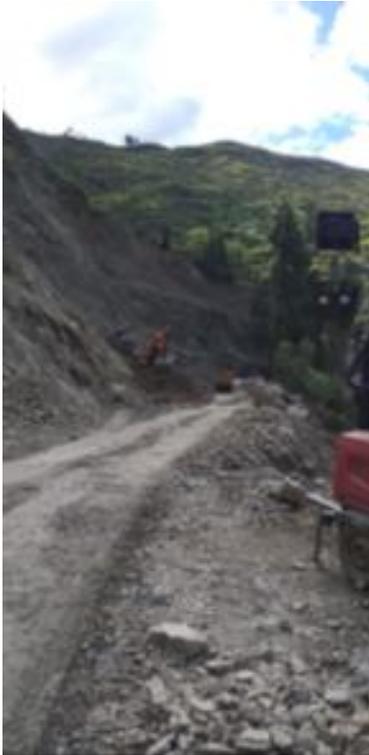
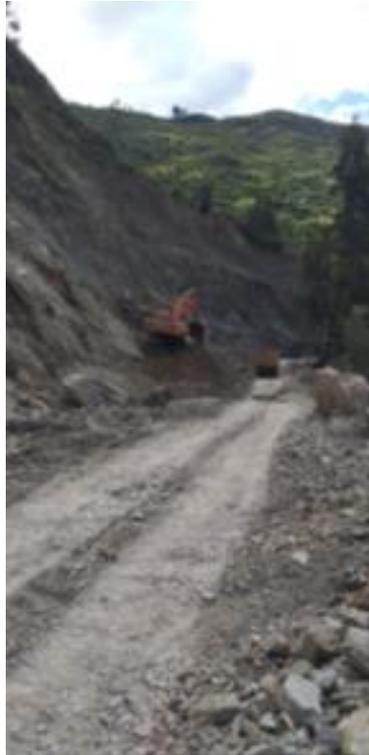
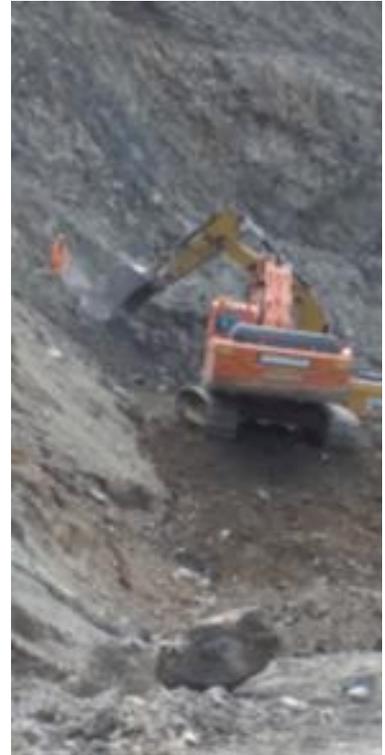
**Actividades:**  
PROGRESIVA KM. 225+500  
200.0 MOVIMIENTOS DE TIERRAS  
205.A EXCAVACION EN EXPLANACIONES EN MATERIAL COMUN.

**CDescripcion\_\_\_\_\_:**  
En la progresiva km. 225+500 se realiza la excavación en material común. Se utiliza una excavadora de oruga. trabajan: 1 capataz, 2 obreros, 1 operador, 2 vigías.

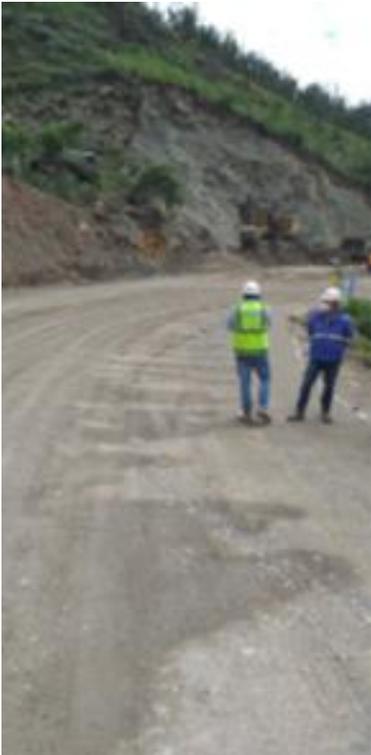
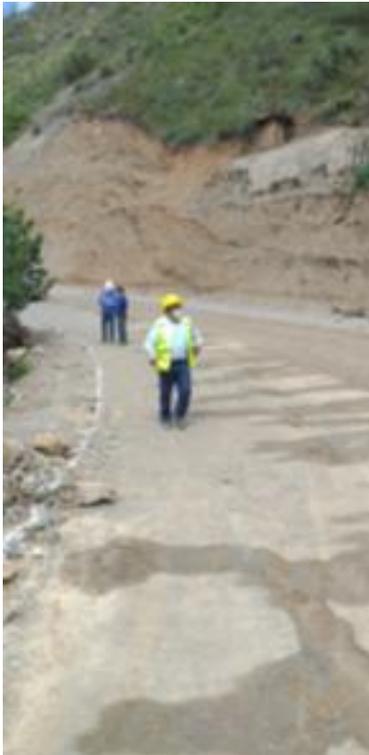
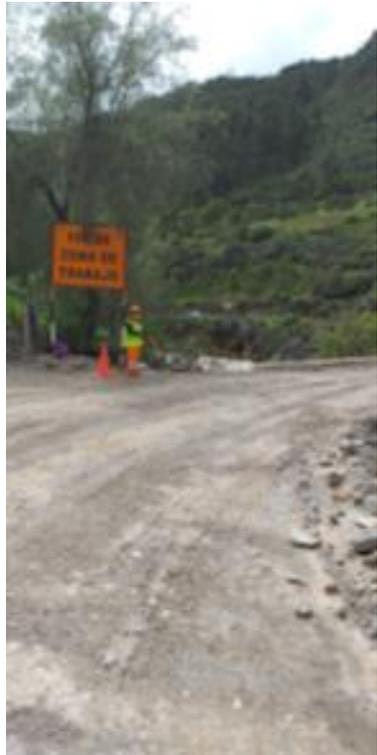
**Actividades:**  
PROGRESIVA KM. 229+800 A 229+920  
200. 0 MOVIMIENTO DE TIERRAS  
210.A CONFORMACION DE TERRAPLENES

**CDescripcion** \_\_\_\_\_:  
En las progresivas Km. 229+800 a 229+920 Se verifica que se han realizado actividades de conformación de terraplenes pero no cuenta con la aprobación de la supervisión. han ocurrido derrumbes en la zona.

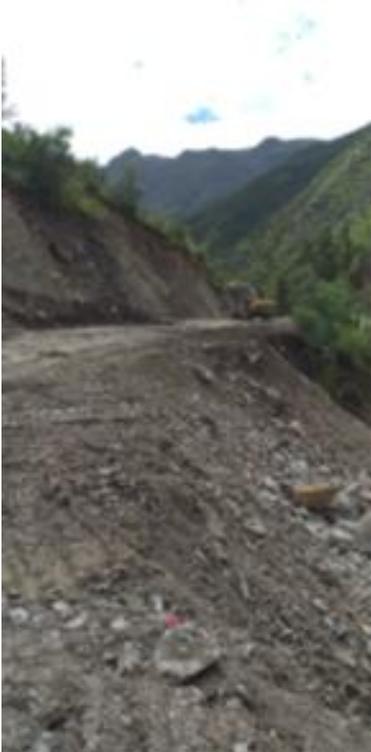
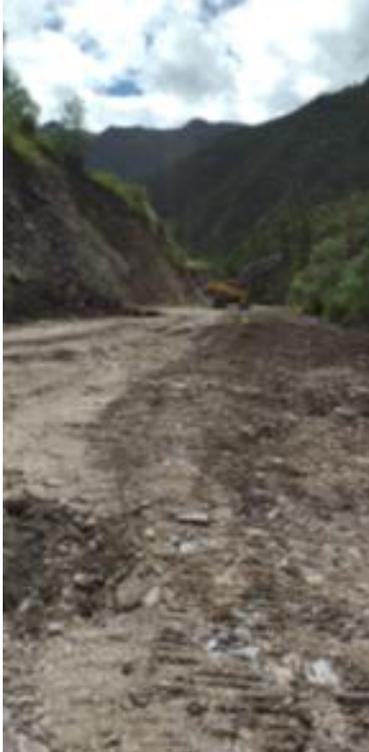
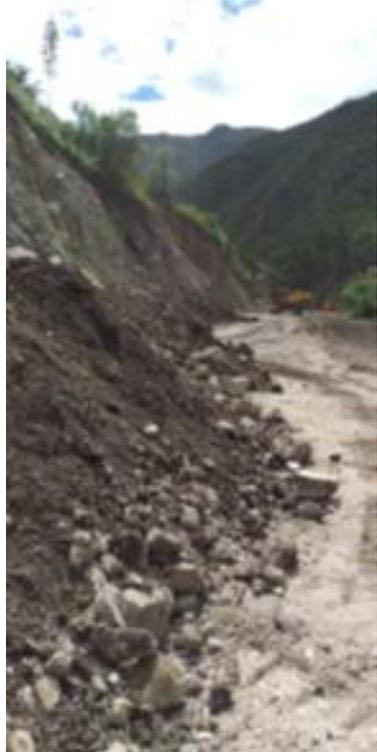
**Actividades:**  
PROGRESIVA KM. 229+920 A KM. 229+980  
200.0 MOVIMIENTO DE TIERRAS  
206.A REMOCION DE DERRUMBES

**CDescripcion** \_\_\_\_\_:  
En la progresiva Km. 229+920 a 229+980 se realiza la remoción de derrumbes. Se utiliza una equipo excavador. trabajan: 1 capataz, 1 operador, 2 obreros, 2 vigias.
