## BITACORA ELECTRÓNICA DE OBRA

NUMERO DE INFORME : 0035

OBRA: MEJORAMIENTO DE LA CARRETERA OYON - AMBO TRAMO 2 DESVIO CERRO DE PASCO DESVIO CHACAYAN

TRAMO 2 progresiva km. 181+000 a la progresiva km. 230+000

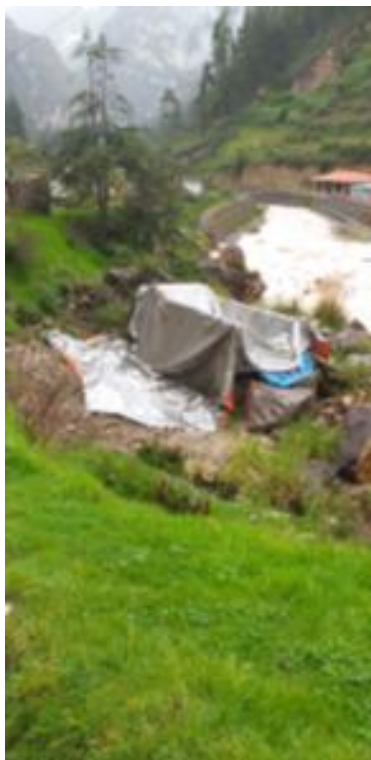
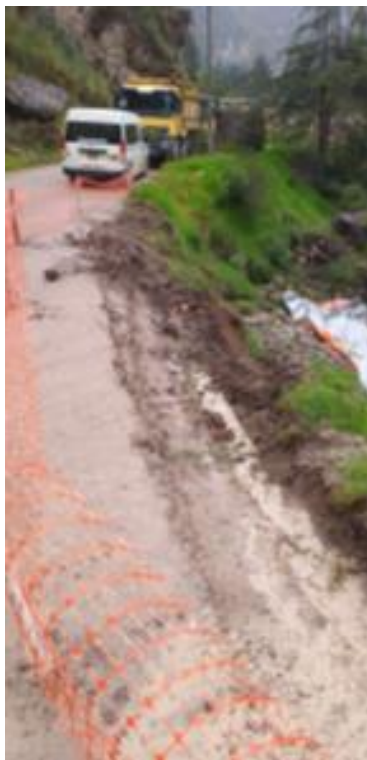
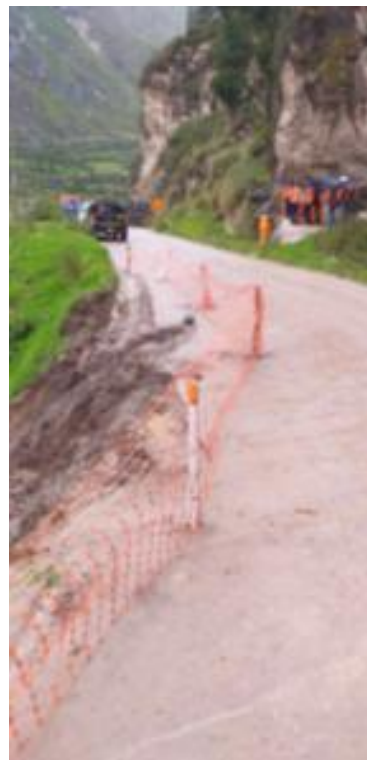
PROGRESIVA KM. 210+220

8) INCIDENTE: La noche de ayer 08-04-2020 a las 7 pm. ha ocurrido un accidente: volcamiento de un volquete en la progresiva 210+220 donde resulto el chofer levemente herido y perdidas materiales.

VISITA DE MONITOREO AL LUGAR DE ACCIDENTE: ( VOLQUETE VOLTEADO)

En la progresiva km. 210+220 Ayer en horas de la noche ( 7p.m. ) ha ocurrido un accidente, debido a las lluvias ocurridas en horas de la noche en la zona, incluyendo la sobre carga del volquete y por un hundimiento ocurrido en la vía a ocasionado el despiste y caída a desnivel hacia orillas del rio. El chofer presentó heridas leves.

Se recomienda la colocación de toldos en los volquetes puesto que realizan los transportes con el volquete colmado de material.

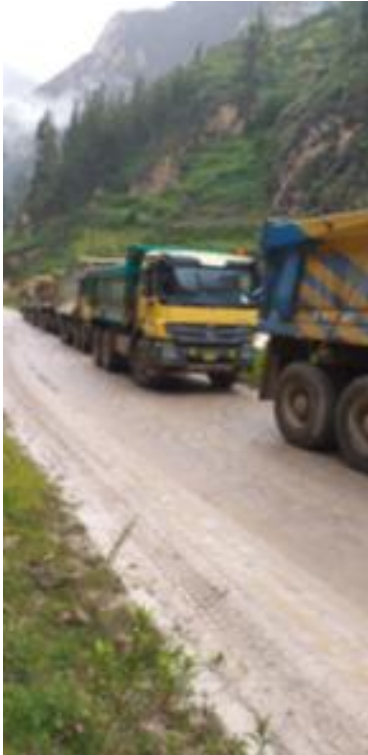
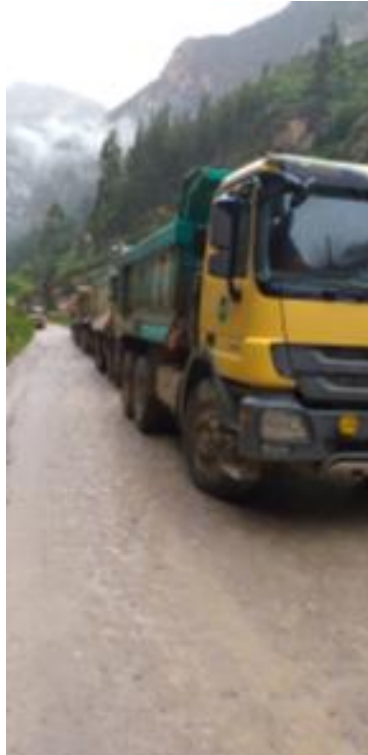
PROGRESIVA KM. 210+500

700.H TRANSPORTE DE ELIMINACION DE MATERIAL A DME PARA D>1 KM. :  
volquetes 209 a 220

En la progresiva km. 210+500 se estacionaron todos los volquetes que realizan el transporte de material de eliminación desde donde se realiza el corte de explanación desde la progresiva 209+200 hasta el DME ubicado en KM. 220+200 . trabajan: 12 volquetes. 12 choferes

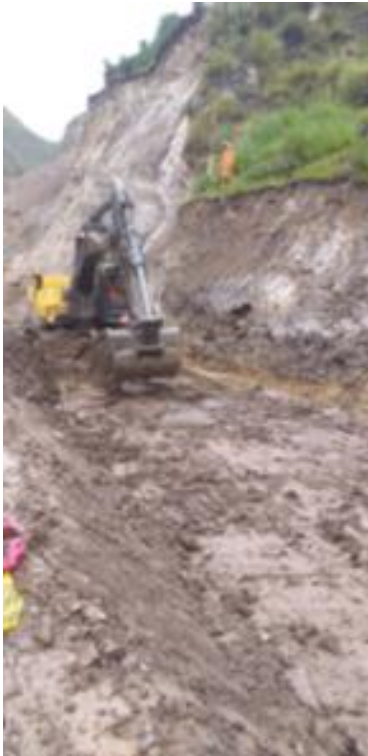
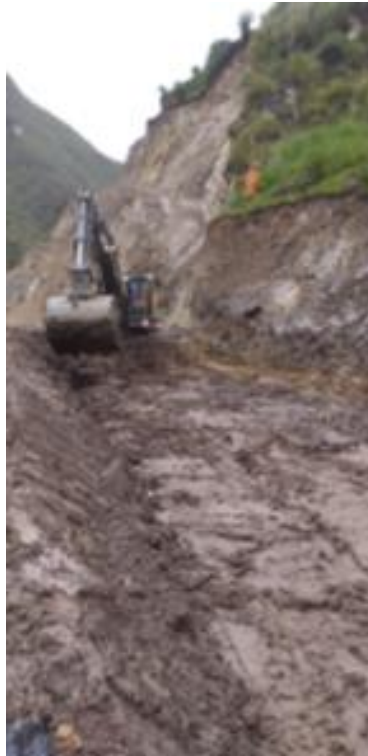
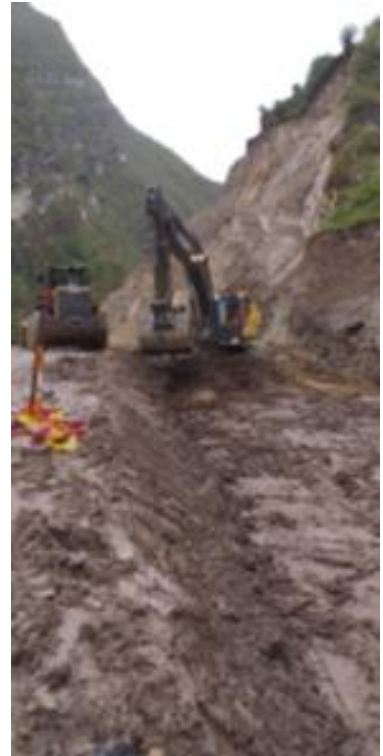
PROGRESIVA KM. 209+200

205.A EXCAVACION EN EXPLANACIONES EN MATERIAL COMUN

En la progresiva km. 209+900 se realiza la excavación en material común, Se utiliza una excavadora de oruga, un cargador frontal y 12 volquetes. Trabajan: 1 capataz, 1 técnico de seguridad, 2 operadores, 12 choferes, 2 vigías. 2 obreros.

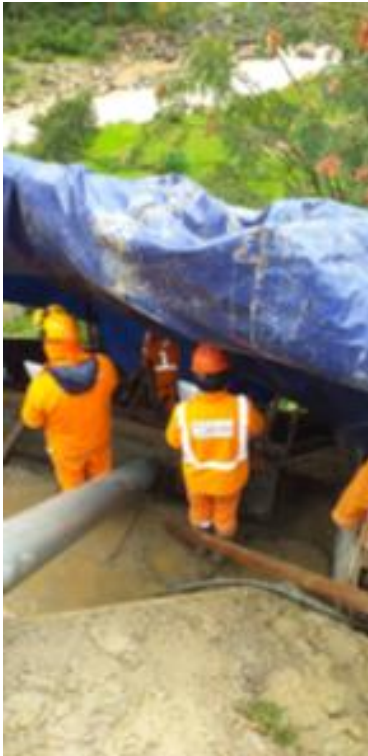
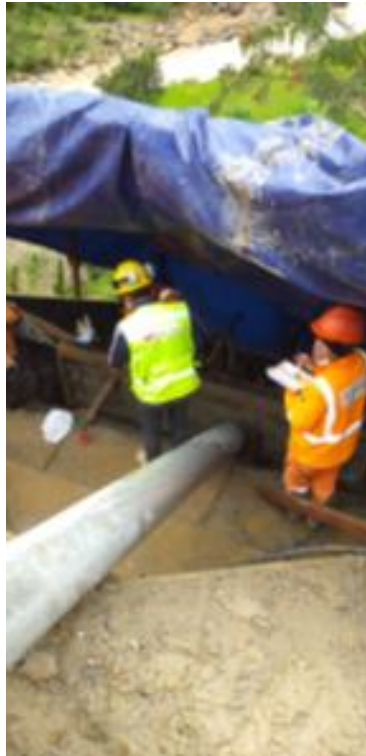
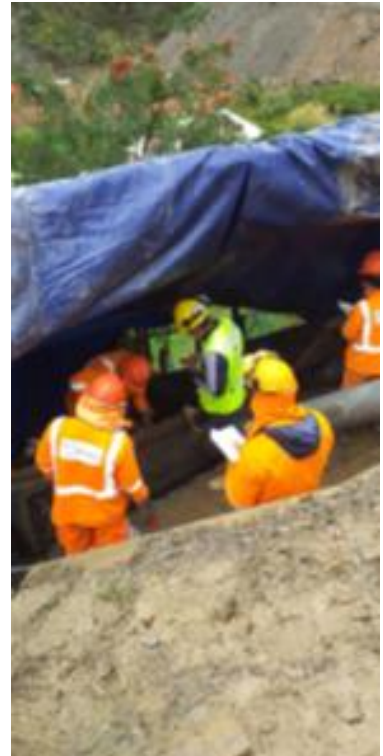
PROGRESIVA KM. 220+022

612.A ENCOFRADO Y DESENCOFRADO PARA OBRAS DE ARTE

En la progresiva KM. 220+022 se realiza se realiza el encofrado para la construcción de emboquillados en la salida del cabezal de alcantarilla. Trabajan: 1 capataz, 1 topógrafo, 8 obreros, 1 tec. de la supervisión.

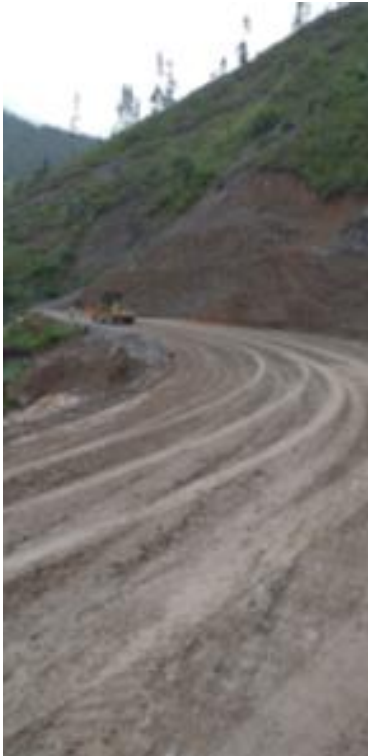
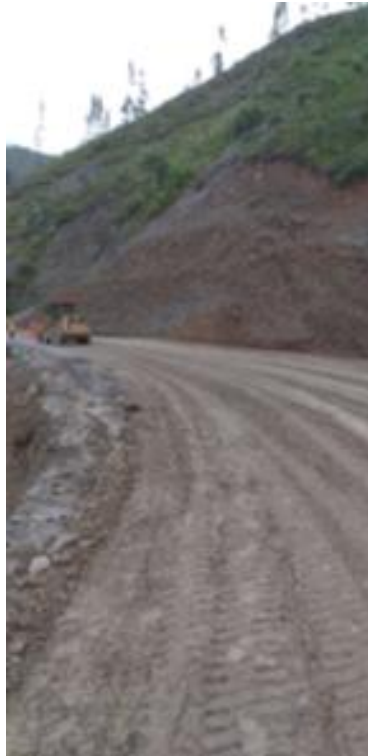
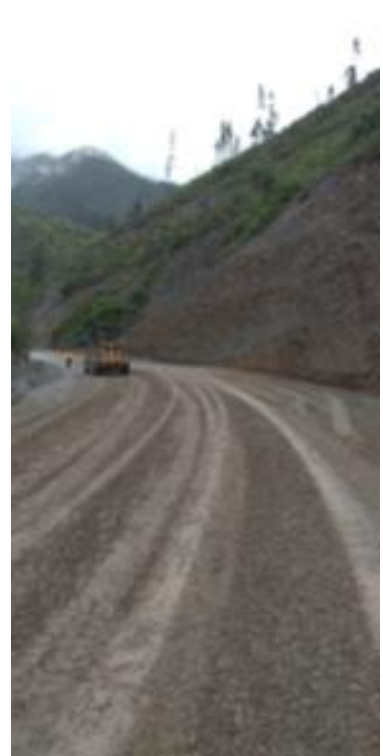
PROGRESIVA KM. 229+700 A KM. 229+ 880  
200.0 MOVIMIENTO DE TIERRAS  
210.A CONFORMACION DE TERRAPLENES

En las progresivas km. 229+700 a KM. 229+880 se realiza la conformación de terraplén. Se utiliza una motoniveladora, una compactadora de rodillo. trabajan: 1 capataz, 2 vigías, 2 operadores, 2 obreros.
