## **BITACORA ELECTRÓNICA DE OBRA**

### **REGISTRO DE LA BITACORA Y FOTO DEL CUADERNO DE OBRA**

| Si | 107 | 12-04-2021 | Corredor vial Lima-Canta-<br>Huayllay-Dv. Cochamarca-<br>Emp. PE 3N Obras de<br>Rehabilitación y Mejoramiento | M A N U E L J A V I E R<br>FLORENCIO RADO |

SALDO DE OBRA INICIAL (OI): TRAMO 2: CANTA – HUAYLLAY DEL MEJORAMIENTO, REHABILITACIÓN Y CONSERVACIÓN POR NIVELES DE SERVICIO Y OPERACIÓN DEL CORREDOR VIAL, LIMA – CANTA – HUAYLLAY – DV. COCHAMARCA – EMP. PE 3N  
CONTRATISTA: CHINA ROAD AND BRIDGE CORPORATION SUCURSAL PERU (CONTRATO N° 103-2019-MTC/20)  
SUPERVISOR: CONSORCIO CESEL - CAL Y MAYOR (CONTRATO DE CONSULTORIA DE OBRA N° 077-2014-MTC/20)

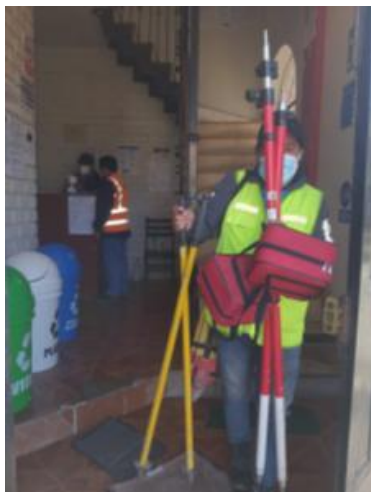
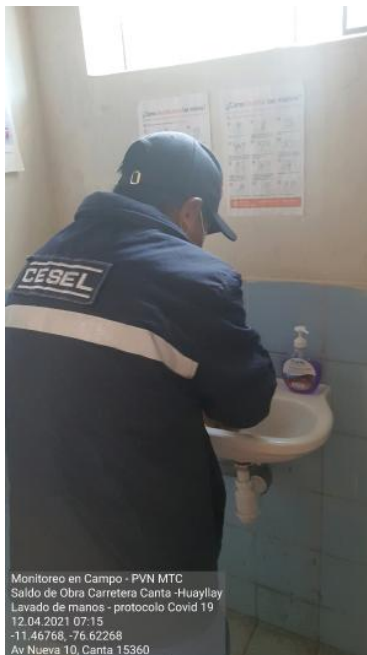
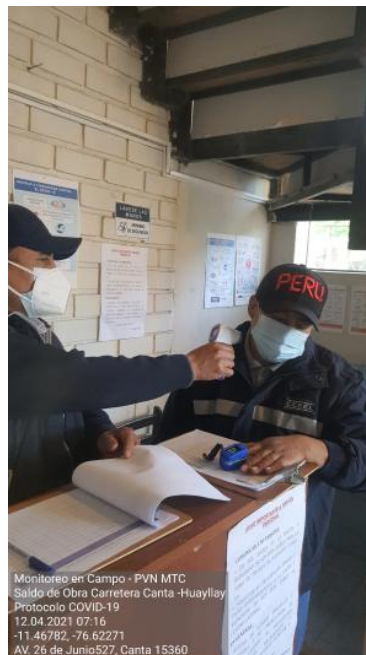
OBRA INICIAL (OI): TRAMO 2: CANTA - HUAYLLAY  
CONTROL DE RECURSOS E IMPLEMENTACIÓN DEL PLAN COVID -19 DE LA  
SUPERVISION DE OBRA CONSORCIO CESEL – CAL Y MAYOR

SE REALIZÓ LA VERIFICACIÓN DE RECURSOS Y LA IMPLEMENTACIÓN DEL PLAN COVID -19 DE LA SUPERVISION DE OBRA CONSORCIO CESEL – CAL Y MAYOR, DONDE SE CONSTATÓ EL CUMPLIMIENTO DE LAS MEDIDAS Y PROTOCOLOS SANITARIOS COMO DESINFECCIÓN DE ROPA Y CALZADO, LAVADO Y SECADO DE MANOS, MEDICION Y CONTROL DE LA TEMPERATURA Y PULSO DEL PERSONAL.

Monitoreo en Campo - PVN MTC  
Saldo de Obra Carretera Canta - Huayllay  
Lavado de manos - protocolo Covid 19  
12.04.2021 07:15  
-11.46768, -76.62268  
Av Nueva 10, Canta 15360

Monitoreo en Campo - PVN MTC  
Saldo de Obra Carretera Canta - Huayllay  
Protocolo COVID-19  
12.04.2021 07:16  
-11.46782, -76.62271  
Av. 26 de Junio 527, Canta 15360

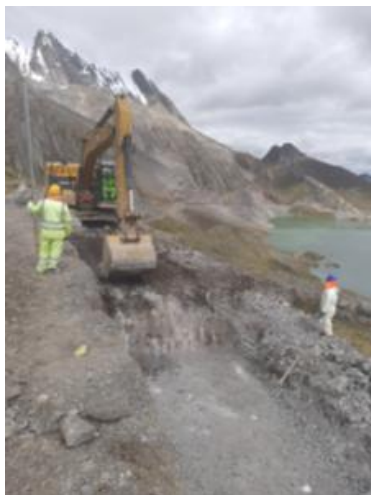
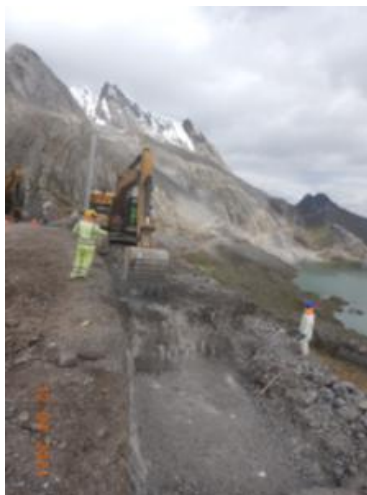
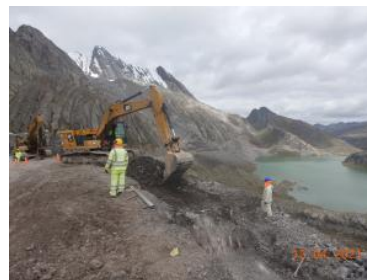
OBRA INICIAL (OI): TRAMO 2: CANTA - HUAYLLAY  
SECTOR ENTRE LAS PROGRESIVAS DEL KM 38+770 AL KM 38+890  
GAVIÓN TIPO CAJA

SE CONSTATÓ QUE SE REALIZAN TRABAJOS Y ACTIVIDADES PARA LA PARTIDA  
DE GAVIÓN TIPO CAJA ENTRE LAS PROGRESIVAS DEL KM 38+770 AL KM 38+890  
EN SU ETAPA DE EXCAVACIÓN CON DOS TRABAJADORES, UNA EXCAVADORA  
CON SU OPERADOR, DOS VIGIAS.

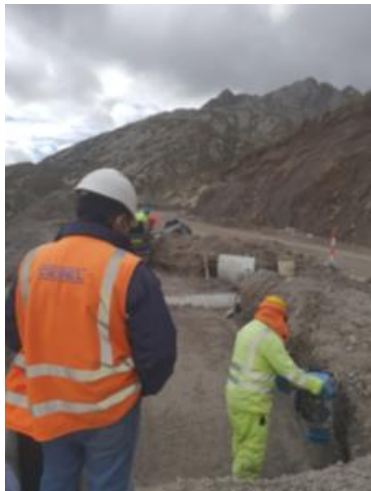
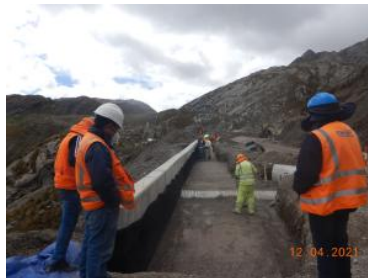
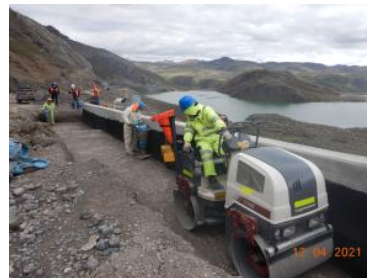
OBRA INICIAL (OI): TRAMO 2: CANTA - HUAYLLAY  
SECTOR ENTRE LAS PROGRESIVAS DEL KM 37+973 AL KM 37+994  
RELLENO PARA ESTRUCTURAS

SE CONSTATÓ LA EJECUCIÓN DE TRABAJOS Y ACTIVIDADES DE RELLENO PARA ESTRUCTURAS PARA MUROS DE CONCRETO CICLOPEO LOCALIZADO ENTRE LAS PROGRESIVAS DEL KM 37+973 AL KM 37+994, CON LA PARTICIPACIÓN DE DOS TRABAJADORES, HERRAMIENTAS, EQUIPO RODILLO BERMERO CON SU OPERADOR Y EQUIPOS VIBROAPISONADOR.

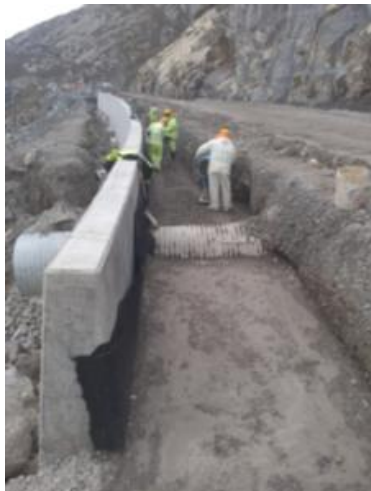
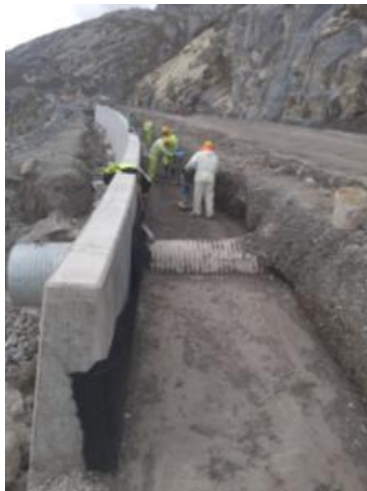
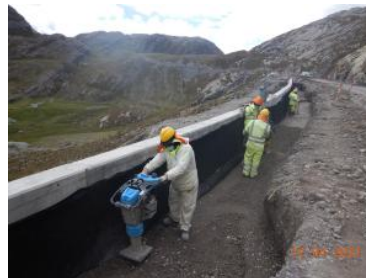
OBRA INICIAL (OI): TRAMO 2: CANTA - HUAYLLAY  
SECTOR ENTRE LAS PROGRESIVAS DEL KM 37+884 AL KM 37+931  
RELLENO PARA ESTRUCTURAS

SE CONSTATÓ LA EJECUCIÓN DE TRABAJOS Y ACTIVIDADES DE RELLENO PARA ESTRUCTURAS PARA MUROS DE CONCRETO CICLOPEO LOCALIZADO ENTRE LAS PROGRESIVAS DEL KM 37+884 AL KM 37+931, CON LA PARTICIPACION DE CINCO TRABAJADORES, HERRAMIENTAS Y EQUIPOS VIBROAPISONADOR.
