BITACORA ELECTRÓNICA DE OBRA

Confirma Bitacora: Si	Nro Informe: N°08 8 - PVN - MJQ Y - 2021	Fecha Informe: 26-03-2021	Nombre De La Obra: HUANUCO - HUALLANCA (T1)	Personal Encargado: MICHAEL JESUS QUISPE YAURI.
---------------------------------	--	-------------------------------------	---	---

OBRA N°127-2018-MTC/20.2 CON LA EMPRESA CONTRATISTA CR20-(CHINA RAILWAY 20 BUREAU GROUP CORPORACIÓN) PARA LA EJECUCIÓN DE LA OBRA "MEJORAMIENTO, CONSERVACIÓN POR NIVELES DE SERVICIO Y OPERACIÓN DE CORREDOR VIAL HUÁNUCO-LA UNIÓN-HUALLANCA-DV. ANTAMINA/EMP. PE-3N (TINGO CHICO)-NUEVAS FLORES-LLATA-ANTAMINA", TRAMO I: INICIA (HUÁNUCO) KM 00+000 Y CULMINA (PUNTO UNIÓN) KM 52+920.

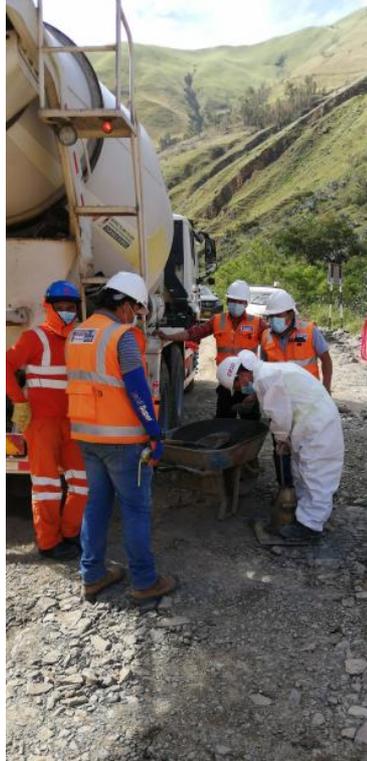
Foto2:

SE REALIZA EL ENSAYO SLUMP Y COLOCACIÓN DEL CONCRETO F'C = 210 KG/CM2 QUE SE COLOCO EN EL ESTRIBO DEL PUENTE HIGUERAS

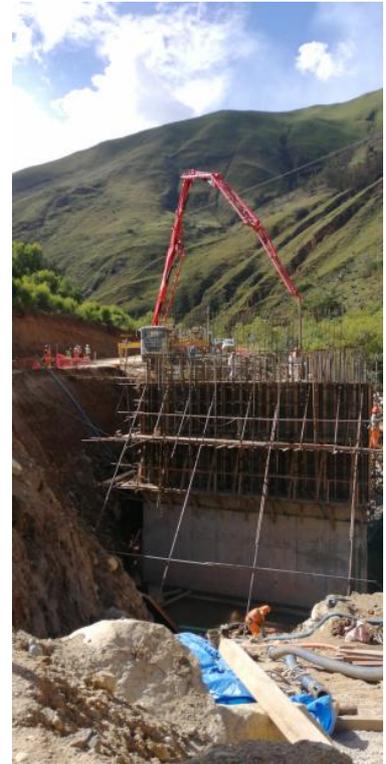
Foto3:

SE VERIFICÓ EL COLOCADO DEL CONCRETO DE F'C=210 KG/CM2 EN LA 2DA ELEVACIÓN DEL ESTRIBO DERECHO (PANTALLA, MUROS LATERALES Y VIGAS TRANSVERSALES) LADO DERECHO

SE REALIZÓ EL ENSAYO DE SLUMP Y MUESTREO DE LOS TESTIGOS DEL CONCRETO.

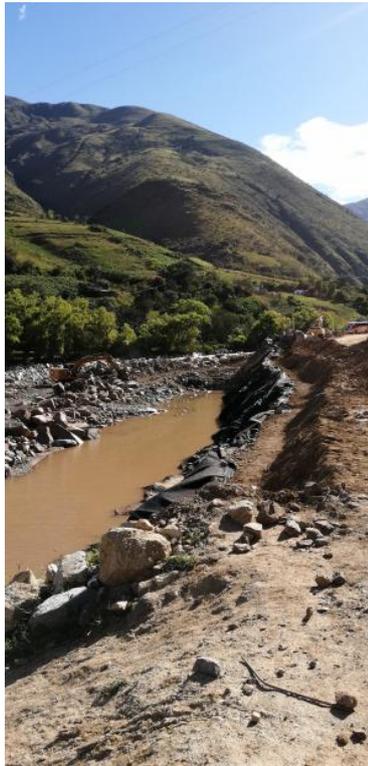
Foto2:

COLOCACIÓN DE GEOTEXTIL PARA CONSTRUCCIÓN DE LA DEFENSA RIBREÑA

DE LONGITUD 75.00 METROS ADICIONAL, EXCAVACIÓN DE UÑA EN LADO IZQUIERDO DE VÍA.

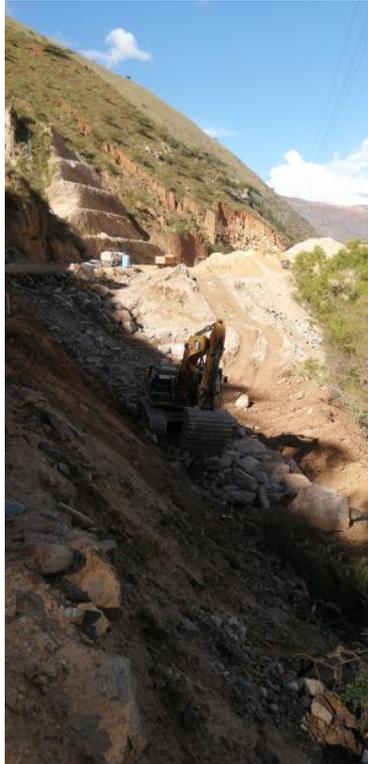
Foto2:

SE VERIFICAN LOS TRABAJOS DE EXCAVACIÓN, DESBROCE Y PERFILADO A NIVEL DEL TERRENO DE FUNDACIÓN DE LA BANQUETA

SE VERIFICÓ EL COLOCADO DE MATERIAL DE ROCA EN EL RELLENO DE LA BANQUETA EN LAS CAPAS N°3 L.I.

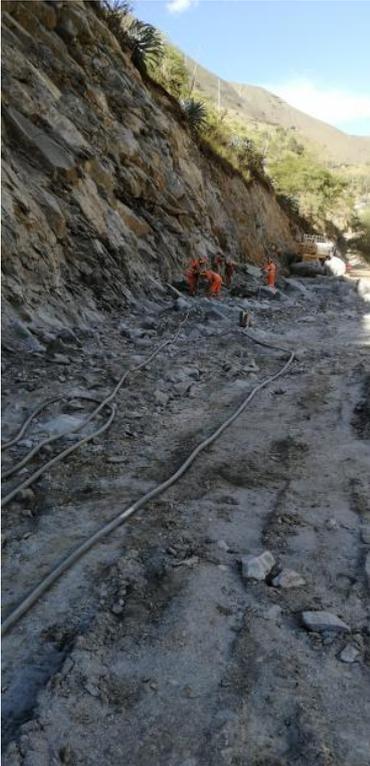
Foto2:

Actividades:
PROGRESIVA: KM. 9+950
PERFORACIÓN DE ROCAS

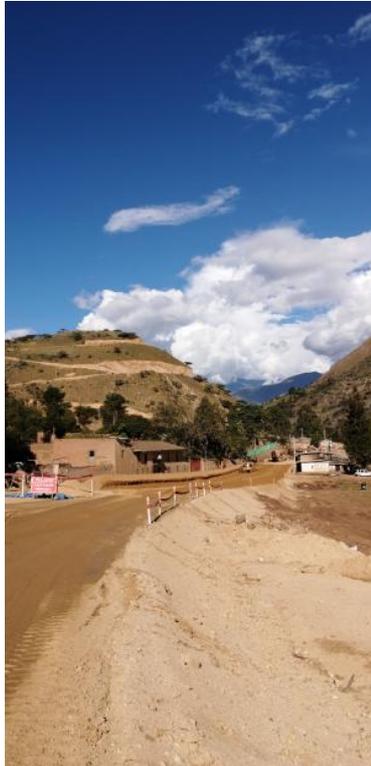
Foto2:

PROGRESIVA : KM. 9+880
SE VERIFICA LOS TRABAJOS DE CONFORMACIÓN Y COMPACTADO DEL MEJORAMIENTO KM 9+880 PLATAFORMA COMPLETA
SE VERIFICÓ LOS TRABAJOS DE LIMPIEZA Y PERFILADO DEL TERRENO DE FUNDACIÓN LADO IZQUIERDO

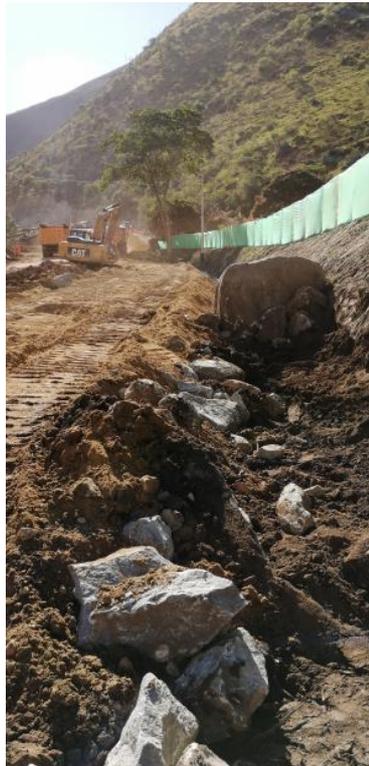
Foto2:

Actividades:
PROGRESIVA: KM. 9+910
EXCAVACIÓN PARA EL MEJORAMIENTO DE LA SUB RASANTE
SE VERIFICO LOS TRABAJOS DE CONFORMACIÓN DEL MATERIAL DE RELLENO DEL MEJORAMIENTO CAPA N°1, 2 Y 3 A -0.15 DEL NIVEL DE LA SUB RASANTE.

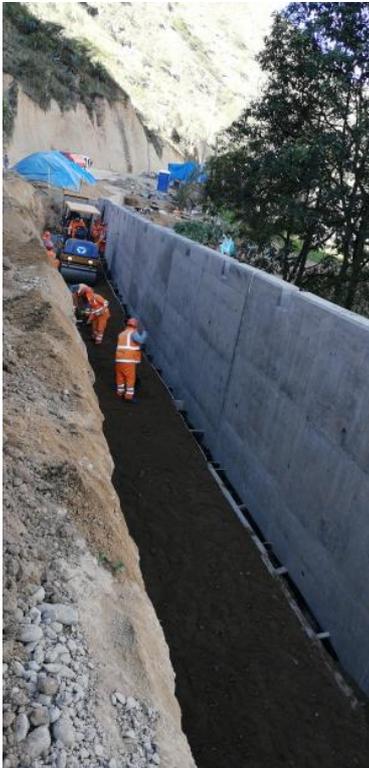
Foto1:

SE VERIFICÓ EL COLOCADO DEL RELLENO ESTRUCTURAL EN LAS CAPAS N°1, 2, 3 Y 4 L.I

SE REALIZÓ EL ENSAYO DE DENSIDAD DE CAMPO (DENSÍMETRO NUCLEAR) EN LAS CAPAS N°1, 2, 3 Y 4 LADO IZQUIERDO
