BITACORA ELECTRÓNICA DE OBRA

Confirma Bitacora: Si	Nro Informe: N 090-PVN - MJQ Y - 2021	Fecha Informe: 29-03-2021	Nombre De La Obra: HUANUCO - HUALLANCA (T1)	Personal Encargado: MICHAEL JESUS QUISPE YAURI.
---------------------------------	---	-------------------------------------	---	---

OBRA N°127-2018-MTC/20.2 CON LA EMPRESA CONTRATISTA CR20-(CHINA RAILWAY 20 BUREAU GROUP CORPORACIÓN) PARA LA EJECUCIÓN DE LA OBRA "MEJORAMIENTO, CONSERVACIÓN POR NIVELES DE SERVICIO Y OPERACIÓN DE CORREDOR VIAL HUÁNUCO-LA UNIÓN-HUALLANCA-DV. ANTAMINA/EMP. PE-3N (TINGO CHICO)-NUEVAS FLORES-LLATA-ANTAMINA", TRAMO I: INICIA (HUÁNUCO) KM 00+000 Y CULMINA (PUNTO UNIÓN) KM 52+920.

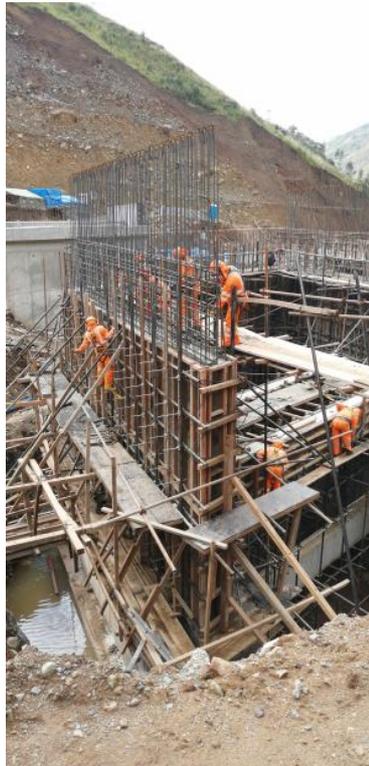
Foto2:

1000.C PUENTE HIGUERAS

LONGITUD 18 METROS CONTRACTUAL, COLOCACIÓN DE ACERO DE REFUERZO Y ENCOFRADO DE LA TERCERA ELEVACIÓN DEL ESTRIBO IZQUIERDO.

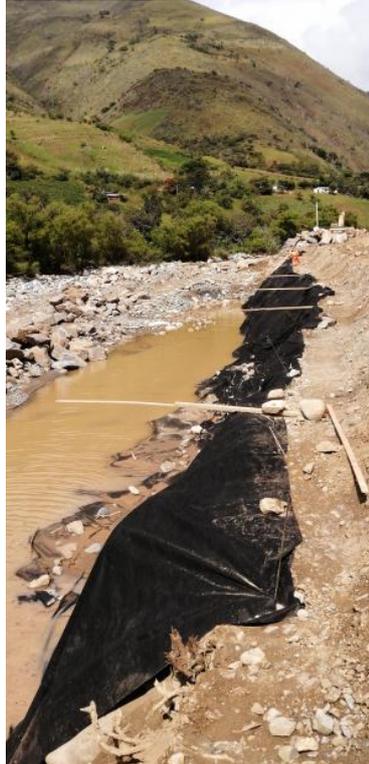
Foto2:

Actividades:
PROGRESIVA: KM. 11+325 AL KM. 11+400
DEFENSA RIBEREÑA

COLOCACIÓN DE GEOTEXTIL PARA CONSTRUCCIÓN DE LA DEFENSA RIBREÑA DE LONGITUD 75.00 METROS ADICIONAL, EXCAVACION DE UÑA EN LADO IZQUIERDO DE VÍA.

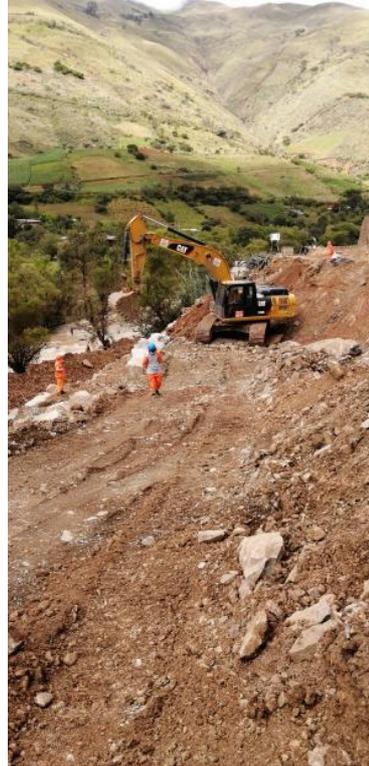
Foto2:

PROGRESIVA: KM 11+130

EXCAVACIÓN DEL TERRENO NATURAL PARA CONSTRUCCÓN DE MURO

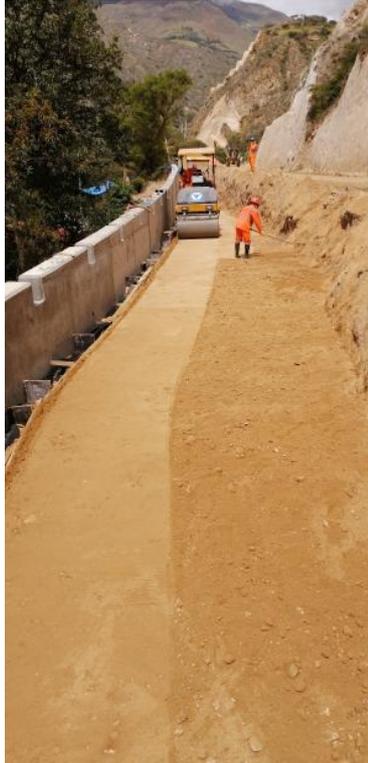
Foto2:

Actividades:
 PROGRESIVA: KM 08+620 - 8+691 LADO IZQUIERDO
 MURO CONTENCIÓN

SE VERIFICÓ EL COLOCADO DEL RELLENO ESTRUCTURAL EN LAS CAPAS N°1, 2, 3 Y 4 LADO IZQUIERDO

SE REALIZÓ EL ENSAYO DE DENSIDAD DE CAMPO (DENSÍMETRO NUCLEAR) EN LAS CAPAS N°1, 2, 3 Y 4 LADO IZQUIERDO

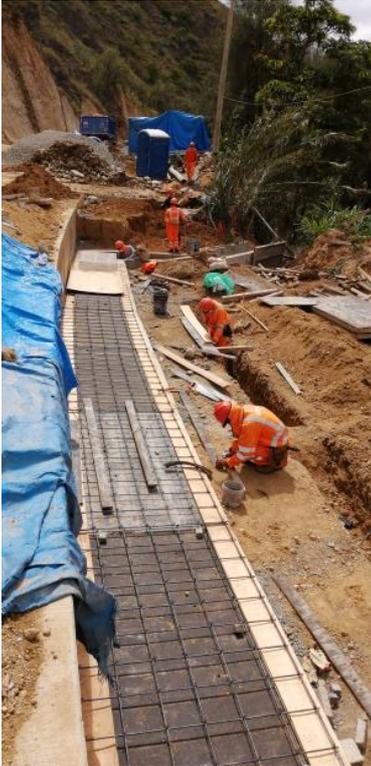
Foto1:

Actividades:
PROGRESIVA: KM 08+580 AL KM 08+620

CONSTRUCCIÓN DE CANAL

DE LONGITUD 40.00 METROS ADICIONALES, CONTINUACIÓN DE ENCOFRADO DE PAÑOS INTERMEDIOS PARA CANAL Y COLOCACIÓN DE ACERO EN LA TAPA LADO

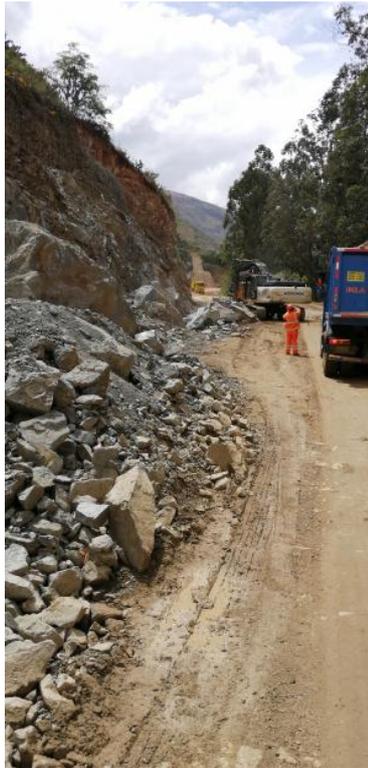
Foto2:

PROGRESIVA: KM 08+100

CARGUIO Y ELIMINACIÓN DE ROCAS FRACTURADAS Y TRANSPORTADO EN VOLQUETES
