## BITACORA ELECTRÓNICA DE OBRA

### REGISTRO DE LA BITACORA Y FOTO DEL CUADERNO DE OBRA

| Si | 98 | 16-04-2021 | Carretera Oyon - Ambo,<br>Tramo I: Oyon - Desvío Cerro<br>de Pasco | LUZMILA GUERRA MOTTA |

MEJORAMIENTO DE LA CARRETERA OYON - AMBO TRAMO 1: OYON DV. CERRO DE PASCO

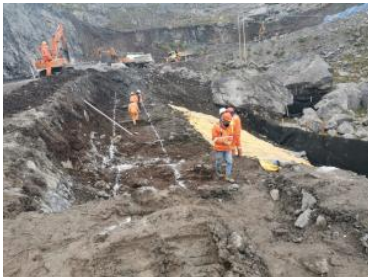
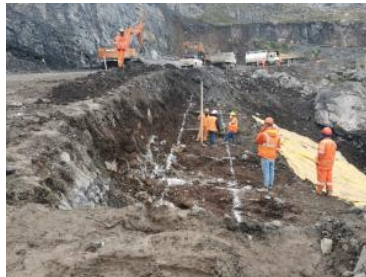
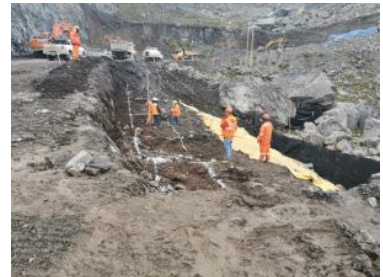
PROGRESIVA: KM 163+012 AL KM 163+062  
VARIANTE 2

600.0OBRAS DE ARTE Y DRENAJE  
CONSTRUCCION DE MURO DE CONTENCION – EN PROCESO

PERSONAL APROXIMADO VERIFICADO EN EL FRENTE DE TRABAJO: 1 CAPATAZ,  
1 OPERARIO Y 1 PEÓN

EQUIPOS APROXIMADOS VERIFICADOS EN EL FRENTE DE TRABAJO: NINGUNO  
SE REALIZAN PROTOCOLOS DE CONTROL DE CALIDAD EN TERRENO DE  
FUNDACIÓN.

CLIMA: AL MOMENTO DE LA INSPECCIÓN VISUAL SIN PRECIPITACIONES  
PLUVIALES, SIN EMBARGO, SE APRECIA HUMEDAD EN EL ENTORNO.

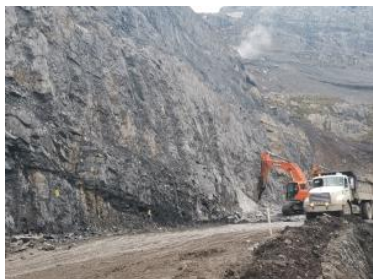
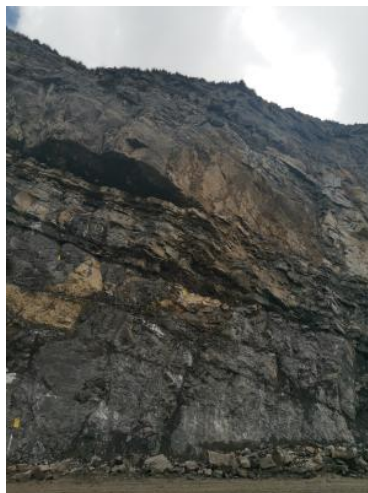
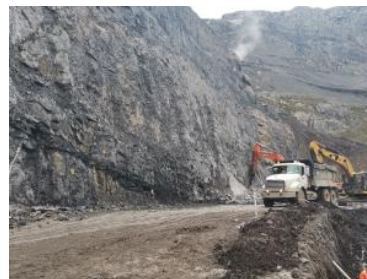
PROGRESIVA: KM 163+025 AL KM 163+100

207.APERFILADO Y COMPACTADO EN ZONA DE CORTE

PERSONAL APROXIMADO VERIFICADO EN EL FRENTE DE TRABAJO: 1 CAPATAZ,  
6 PERSONAL DE PISO Y 3 VIGÍAEQUIPOS APROXIMADOS VERIFICADOS EN EL FRENTE DE TRABAJO: 2  
MARTILLO HIDRÁULICO SOBRE ORUGA, 1 CARGADOR FRONTAL, 1  
EXCAVADORA SOBRE ORUGA Y 5 VOLQUETES CON SUS RESPECTIVOS  
OPERADORES.CLIMA: AL MOMENTO DE LA INSPECCIÓN VISUAL, NO SE APRECIAN  
PRECIPITACIONES PLUVIALES, SIN EMBARGO, SE APRECIA HUMEDAD EN EL  
ENTORNO.

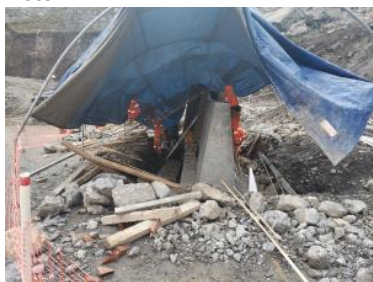
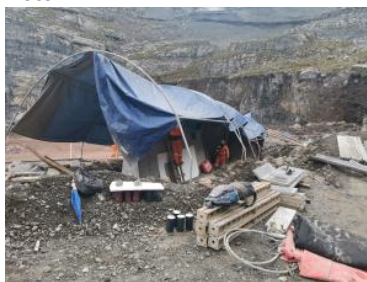
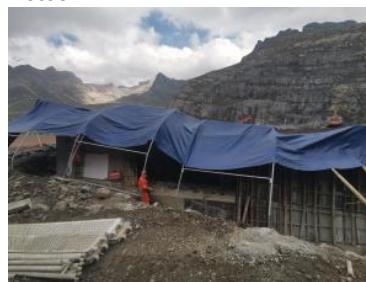
PROGRESIVA: KM 163+207 AL KM 163+221  
VARIANTE 2

612.AENCOFRADO Y DEENCOFRADO PARA OBRAS DE ARTE

649.BTUBO DE PVC-SAP CLASE 10, D=2"

PERSONAL APROXIMADO VERIFICADO EN EL FRENTE DE TRABAJO: 1 CAPATAZ,  
6 OPERARIO y 4 OFICIALEQUIPOS APROXIMADOS VERIFICADOS EN EL FRENTE DE TRABAJO: NINGUNO  
CLIMA: AL MOMENTO DE LA INSPECCIÓN VISUAL SIN PRECIPITACIONES  
PLUVIALES, SIN EMBARGO, SE APRECIA HUMEDAD EN EL ENTORNO.

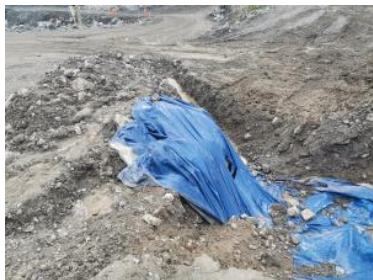
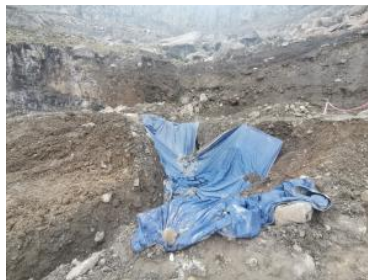
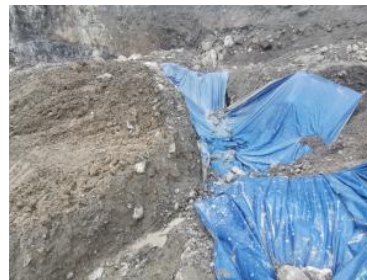
600.00BRAS DE ARTE Y DRENAJE  
CONSTRUCCION DE ALCANTARILLA MARCO – EN PROCESOPROGRESIVA: KM 163+185  
VARIANTE 2

PERSONAL APROXIMADO VERIFICADO EN EL FRENTE DE TRABAJO: NINGUNO  
EQUIPOS APROXIMADOS VERIFICADOS EN EL FRENTE DE TRABAJO: NINGUNO  
SE VERIFICA LA EXCAVACIÓN PARCIAL PARA LA CONSTRUCCIÓN DE LA  
ALCANTARILLA TIPO MARCO, TOMÁNDOSE CONOCIMIENTO QUE ESTA HABRÍA  
SIDO SUSPENDIDA CON LA FINALIDAD DE UNA REEVALUACIÓN DE SU  
ADECUADA UBICACIÓN DEBIDO A ESTAR EN TERRENO INESTABLE.  
CLIMA: AL MOMENTO DE LA INSPECCIÓN VISUAL, NO SE APRECIAN  
PRECIPITACIONES PLUVIALES, SIN EMBARGO, SE APRECIA HUMEDAD EN EL  
ENTORNO.

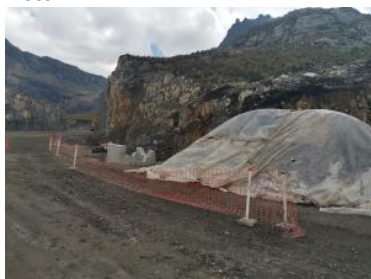
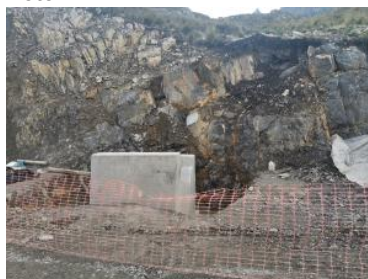
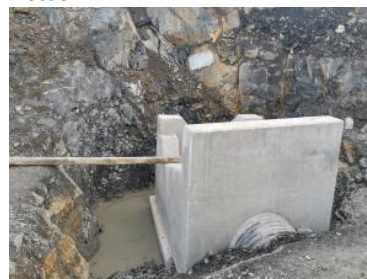
600.0OBRAS DE ARTE Y DRENAJE  
CONSTRUCCION DE ALCANTARILLA TMC – EN PROCESOPROGRESIVA: KM 162+410  
VARIANTE 2

PERSONAL APROXIMADO VERIFICADO EN EL FRENTE DE TRABAJO: NINGUNO  
EQUIPOS APROXIMADOS VERIFICADOS EN EL FRENTE DE TRABAJO: NINGUNO  
ACTIVIDADES DE RELLENA PARA ESTRUCTURAS EN CABEZAL DE INGRESO DE  
ALCANTARILLA SUSPENDIDAS TEMPORALMENTE, DEBIDO AL EMPOZA MIENTO  
DE AGUA ALREDEDOR DEL CABEZAL DE LA ALCANTARILLA.  
CLIMA: AL MOMENTO DE LA INSPECCIÓN VISUAL, NO SE APRECIAN  
PRECIPITACIONES PLUVIALES, SIN EMBARGO, SE APRECIA HUMEDAD EN EL  
ENTORNO.

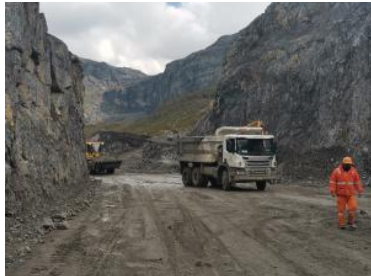
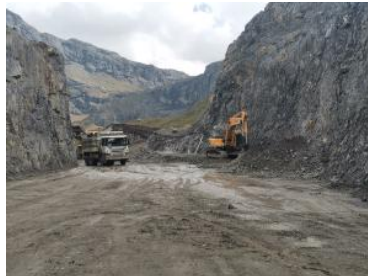
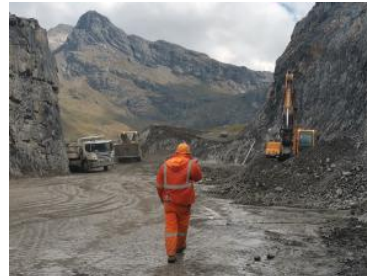
PROGRESIVA: KM 162+300

207.APERFILADO Y COMPACTADO EN ZONA DE CORTE

PERSONAL APROXIMADO VERIFICADO EN EL FRENTE DE TRABAJO: 1 CAPATAZ,  
3 PERSONAL DE PISO Y 2 VIGÍAEQUIPOS APROXIMADOS VERIFICADOS EN EL FRENTE DE TRABAJO: 1  
EXCAVADORA SOBRE ORUGA, 1 CARGADOR FRONTAL Y 3 VOLQUETES CON  
SUS RESPECTIVOS OPERADORES.CLIMA: AL MOMENTO DE LA INSPECCIÓN VISUAL, NO SE APRECIAN  
PRECIPITACIONES PLUVIALES, SIN EMBARGO, SE APRECIA HUMEDAD EN EL  
ENTORNO.

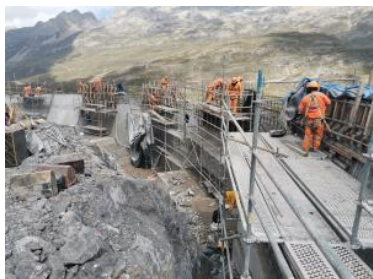
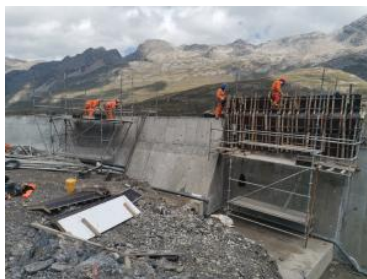
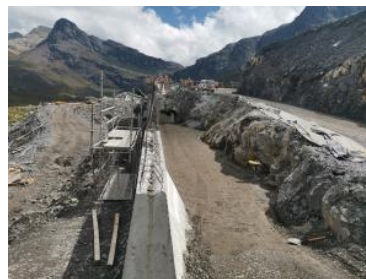
PROGRESIVA: KM 162+180 AL KM 162+268  
VARIANTE 2

600.0OBRAS DE ARTE Y DRENAJE  
605.ARELLENO PARA ESTRUCTURAS  
605.BMATERIAL FILTRANTE  
612.AENCOFRADO Y DESENCOFADO PARA OBRAS DE ARTE  
615.AACERO DE REFUERZO FY =4200 KG/CM2  
649.F1TUBO DE PVC-SAP CLASE 10, D=4" S/PERFORACIÓN  
650.HGEOTEXTIL NO TEJIDO CIASE 2

PERSONAL APROXIMADO VERIFICADO EN EL FRENTE DE TRABAJO: 1 CAPATAZ, 12 OPERARIO, 6 OFICIAL Y 4 PEÓN  
EQUIPOS APROXIMADOS VERIFICADOS EN EL FRENTE DE TRABAJO: 1 RODILLO, 1 MINICARGADOR, 1 CAMIÓN CISTERNA Y 1 CARGADOR FRONTAL CON SUS RESPECTIVOS OPERADORES, ADEMÁS DE 1 VIBRO PISÓN.  
CLIMA: AL MOMENTO DE LA INSPECCIÓN VISUAL SIN PRECIPITACIONES PLUVIALES, SIN EMBARGO, SE APRECIA HUMEDAD EN EL ENTORNO.

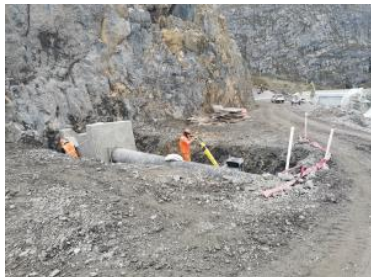
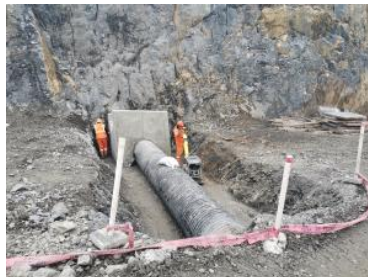
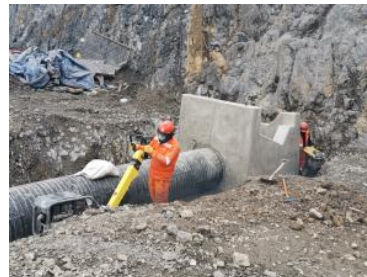
600.0 OBRAS DE ARTE Y DRENAJE  
605. ARELLENO PARA ESTRUCTURASPROGRESIVA: KM 162+120  
VARIANTE 2

PERSONAL APROXIMADO VERIFICADO EN EL FRENTE DE TRABAJO: 2  
OPERARIO Y 2 OFICIALEQUIPOS APROXIMADOS VERIFICADOS EN EL FRENTE DE TRABAJO: 1  
PLANCHA COMPACTADORA, 2 VIBRO PISÓNCLIMA: AL MOMENTO DE LA INSPECCIÓN VISUAL SIN PRECIPITACIONES  
PLUVIALES, SIN EMBARGO, SE APRECIA HUMEDAD EN EL ENTORNO.

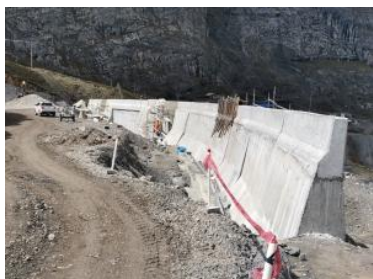
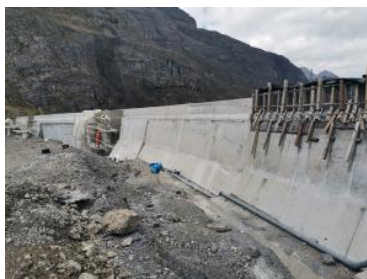
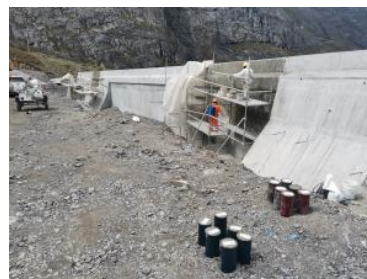
PROGRESIVA: KM 162+052 AL KM 162+118

612. AENCOFRADO Y DESENCOFRADO PARA OBRAS DE ARTE

PERSONAL APROXIMADO VERIFICADO EN EL FRENTE DE TRABAJO: 4  
OPERARIO Y 2 OFICIALEQUIPOS APROXIMADOS VERIFICADOS EN EL FRENTE DE TRABAJO: NINGUNO  
SE VIENE REALIZANDO TAMBIÉN EL SOLAQUEADO Y CURADO EN ÁREAS DE  
DESENCOFRADO DE MURO DE CONTENCIÓN.CLIMA: AL MOMENTO DE LA INSPECCIÓN VISUAL SIN PRECIPITACIONES  
PLUVIALES, SIN EMBARGO, SE APRECIA HUMEDAD EN EL ENTORNO.

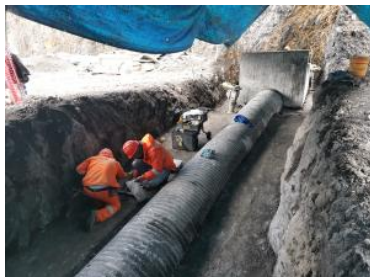
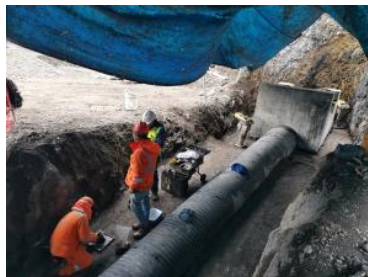
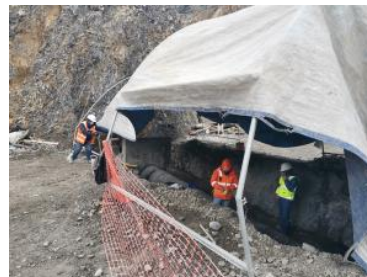
**Actividades:**600.0OBRAS DE ARTE Y DRENAJE  
605.ARELLENO PARA ESTRUCTURASPROGRESIVA: KM 161+875 (ALCANTARILLA TIPO TMC D=36")  
VARIANTE 2**CDescripcion** \_\_\_\_\_ :PERSONAL APROXIMADO VERIFICADO EN EL FRENTE DE TRABAJO: 2  
OPERARIO, 2 OFICIAL Y 1 PEÓNEQUIPOS APROXIMADOS VERIFICADOS EN EL FRENTE DE TRABAJO: 1 RODILLO  
BÉRMERO Y 2 VIBRO PISÓN.SE REALIZAN ACTIVIDADES DE CONTROL DE CALIDAD EN CAMPO POR PARTE  
DE LA EMPRESA CONTRATISTA Y SUPERVISORA DE OBRACLIMA: AL MOMENTO DE LA INSPECCIÓN VISUAL SIN PRECIPITACIONES  
PLUVIALES, SIN EMBARGO, SE APRECIA HUMEDAD EN EL ENTORNO.**Foto1:**

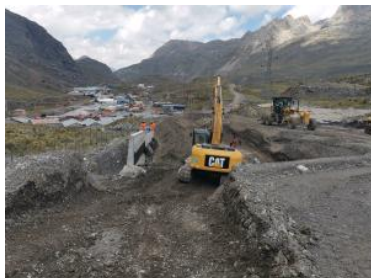
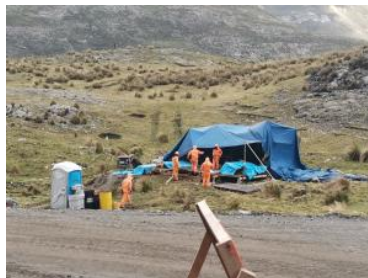
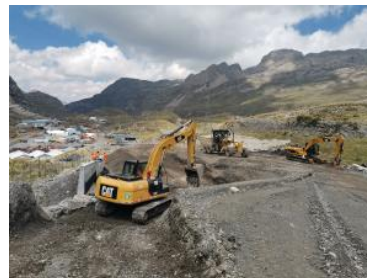
600.0OBRAS DE ARTE Y DRENAJE  
605.ARELLENO PARA ESTRUCTURASPROGRESIVA: KM 161+652 al km 161+705  
VARIANTE 2

PERSONAL APROXIMADO VERIFICADO EN EL FRENTE DE TRABAJO: 1 CAPATAZ,  
4 OPERARIO, 4 OFICIAL Y 2 PEÓNEQUIPOS APROXIMADOS VERIFICADOS EN EL FRENTE DE TRABAJO: 1  
MOTONIVELADORA, 1 EXCAVADORA SOBRE ORUGAS CON SUS RESPECTIVOS  
OPERADORESSE VIENE REALIZANDO EL RELLENO EN ESTRUCTURAS (MURO DE  
CONTENCIÓN) Y CONFORMACIÓN DE TERRAPLÉN DE FORMA PARALELA,  
DEBIDO AL ANCHO REQUERIDO PARA LLEGAR AL NIVEL DE LA SUB RASANTE.CLIMA: AL MOMENTO DE LA INSPECCIÓN VISUAL SIN PRECIPITACIONES  
PLUVIALES, SIN EMBARGO, SE APRECIA HUMEDAD EN EL ENTORNO.SE APRECIA EN EL TRAMO 1 EXCAVADORA SOBRE ORUGAS INOPERATIVA,  
TOMÁNDOSE CONOCIMIENTO QUE ELLO SE DEBERÍA A LA SUSTRACCIÓN DE LA  
MEMORIS DE DICHO EQUIPO.
