## BITACORA ELECTRÓNICA DE OBRA

Nombre De La Obra:  
Carretera Chuquicara-Puente  
Quiroz – Tauca-Cabana-  
Huandoval-Pallasca, Tramo:  
Tauca- Pallasca

INFORME DIARIO N°67-2021-MNT. TAUCA-PALLASCA/NSCP

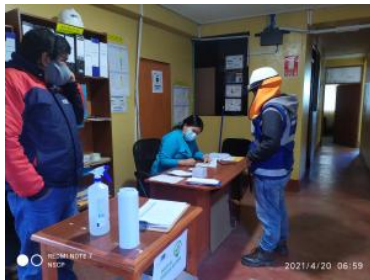
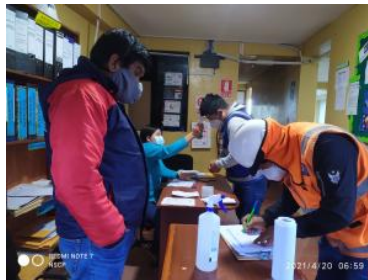
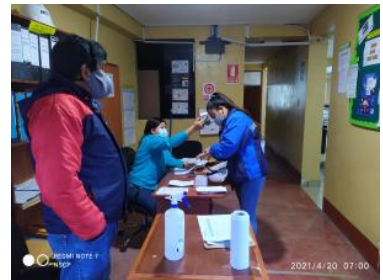
-CONTROL DE TEMPERATURA, RELLENADO DE FICHA DE SINTOMATOLOGÍA COVID Y DESINFECCIÓN DE MANOS DEL PERSONAL DE SUPERVISIÓN ANTES REALIZAR SUS ACTIVIDADES.

-SE APRECIA A LA ENFERMERA Y AL ESPECIALISTA DE SEGURIDAD TOMANDO LA TEMPERATURA A LOS COLABORADORES DE SUPERVISIÓN ANTES DE REALIZAR SUS ACTIVIDADES.

-CONTROL DEL RELLENADO DE LA FICHA SINTOMATOLOGICA.

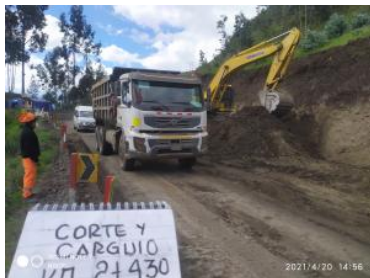
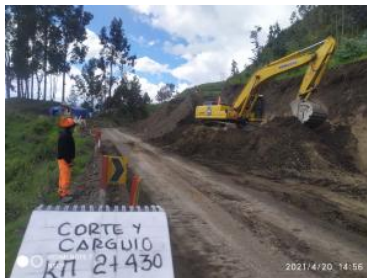
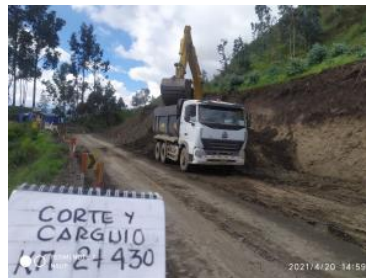
CORTE Y CARGUÍO EN EL KM 2+430.

MO: 1 OFICIAL, 1 PERSONAL DE PISO, 5 OPERADORES, 2 VIGÍAS.

EM: 1 EXCAVADORA, 4 VOLQUETES.

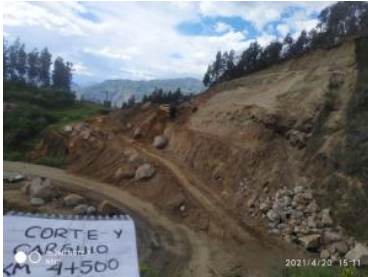
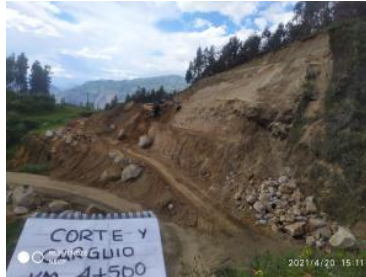
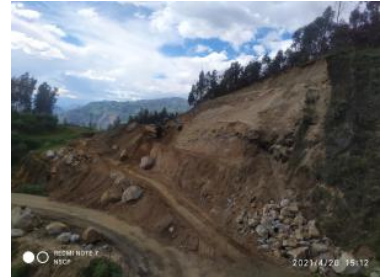
CORTE Y CARGUÍO EN EL KM 4+500.

MO: 2 PERSONAL DE PISO, 5 OPERADORES, 2 VIGÍAS.  
EM: 1 EXCAVADORA SOBRE ORUGA, 4 VOLQUETES.  
-SUBCONTRATISTA "ENTREVÍAS"

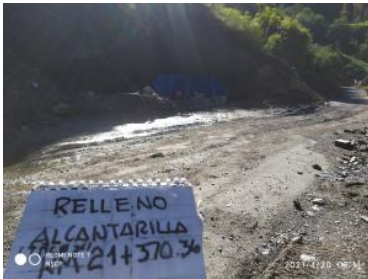
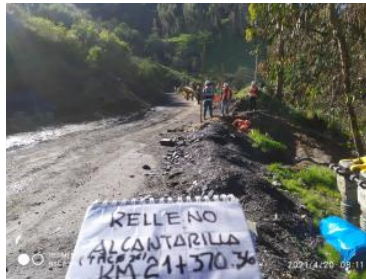
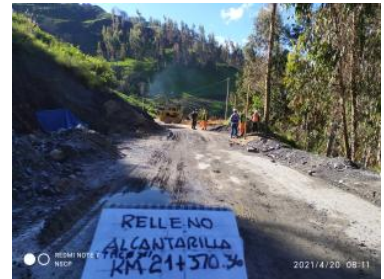
RELLENO DE CABEZAL DE ALCANTARILLA TMC ø36" UBICADA EN EL KM  
21+370.36

MO: 1 CAPATAZ, 4 PEONES, 2 VIGÍAS, 1 OPERADOR.

EM: 1 MINICARGADOR FRONTAL, 3 COMPACTADORES, HERRAMIENTAS  
MANUALES.

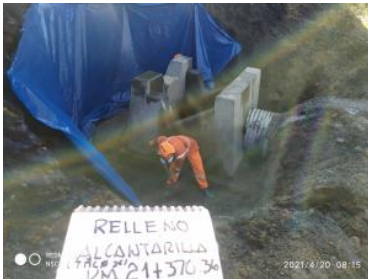
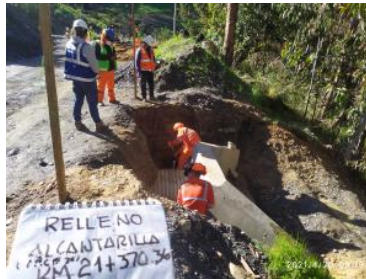
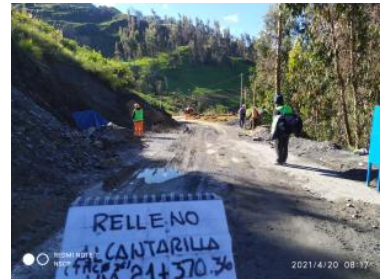
RELLENO DE CABEZAL DE ALCANTARILLA TMC ø36" UBICADA EN EL KM  
21+370.36

MO: 1 CAPATAZ, 4 PEONES, 2 VIGÍAS, 1 OPERADOR.

EM: 1 MINICARGADOR FRONTAL, 3 COMPACTADORES, HERRAMIENTAS  
MANUALES.

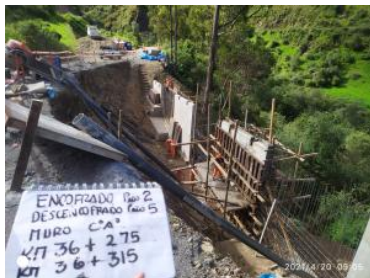
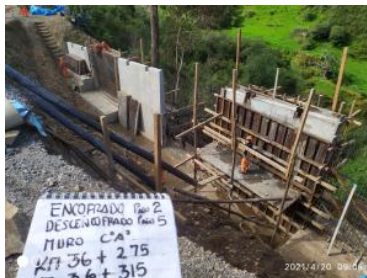
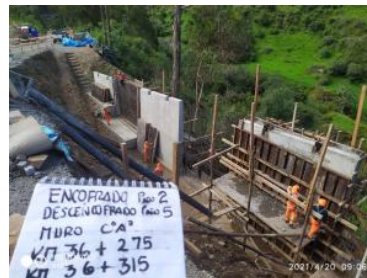
**Actividades:**ENCOFRADO DE PANTALLA DEL PAÑO 2 Y DESENCOFRADO DE PANTALLA  
PAÑO 5 MURO DE C°A° UBICADO EN EL KM 36+275 - KM 36+ 315**CDescripcion\_\_\_\_\_:**MO:1 OFICIAL, 2 OPERARIOS, 5 PEONES  
HERRAMIENTAS MANUALES.**Foto1:**

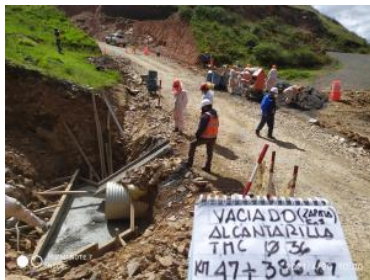
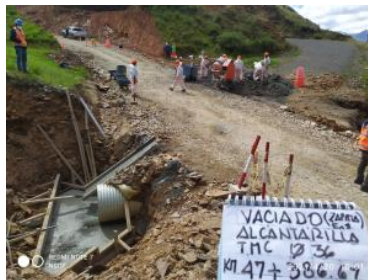
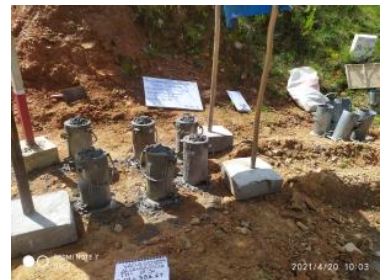
VACIADO DE CONCRETO PARA ZAPATAS DE CABEZAL DE ENTRADA Y SALIDA DE ALCANTARILLA TMC Ø 36" UBICADA EN EL KM 47+386.67.  
CONTROL DE CALIDAD.

MO: 1 OFICIAL, 2 OPERARIOS, 6 PEONES, 2 TÉCNICOS DE CONTROL DE CALIDAD ( SUPERVISIÓN Y CONTRATISTA) , 2 AUXILIARES DE CONTROL DE CALIDAD ( SUPERVISIÓN Y CONTRATISTA), 2 CONTROLADORES DE OBRAS DE ARTE DE SUPERVISIÓN, 2 VIGÍAS.

EM: 1 MEZCLADORA DE CONCRETO, 1 VIBRADORA PARA CONCRETO.

SLAMP: 6.5 "

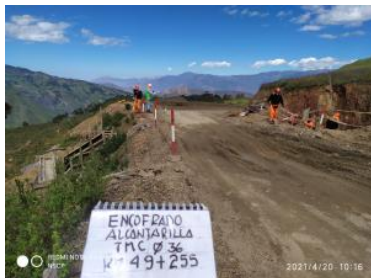
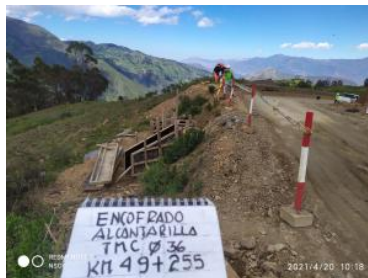
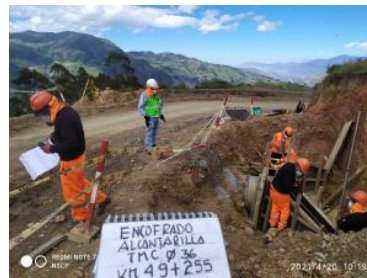
**Actividades:**NIVELACIÓN Y ENCOFRADO DE CABEZAL DE ENTRADA Y SALIDA  
ALCANTARILLA TMC Ø 36" UBICADO EN EL KM 49+255.**CDescripcion**\_\_\_\_\_:MO: 1 TOPÓGRAFO, 4 AUXILIARES DE TOPOGRAFÍA, 2 OPERARIOS.  
EM: 1 NIVEL DE INGENIERO, MIRA HERRAMIENTAS MANUALES.**Foto1:**

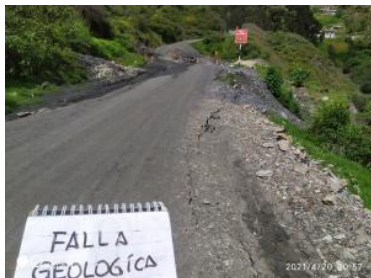
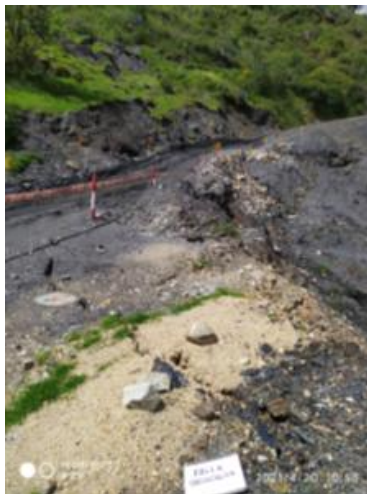
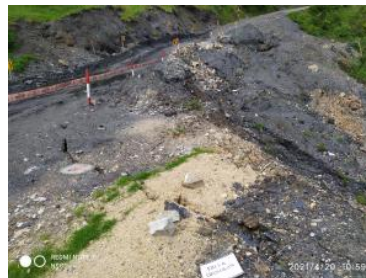
ASENTAMIENTO EN TRAMO DE FALLA GEOLÓGICA KM 34+580 - KM34+610.

-ZONA INESTABLE.

-SE APRECIA INCREMENTO DE GRIETAS AL LADO LATERAL IZQUIERDO DE LA PLATAFORMA DE LA VÍA.

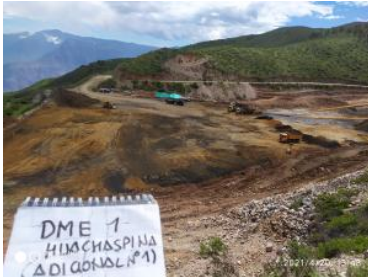
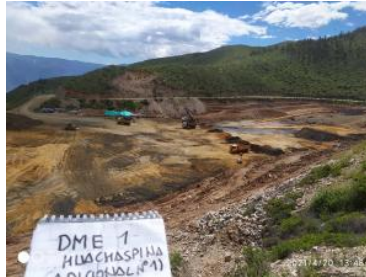
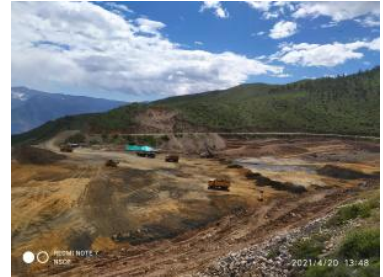
EXTENDIDO DE MATERIAL CORTADO, CONFORMACIÓN DE PLATAFORMA Y HABILITACIÓN DE ACCESOS EN DME1 HUACHASPIÑA APROBADA EN EL ADICIONAL N° 01) UBICADO A -6.7 KM DEL INICIO DEL TRAMO.

MO:1 CAPATAZ, 2 CONTROLADORES, 33 OPERADORES, 4 VIGÍAS.  
EM: 1 TRACTOR SOBRE ORUGA, 32 VOLQUETES, 2 LUMINARIAS.**Foto1:**

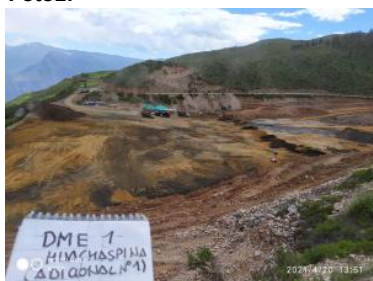
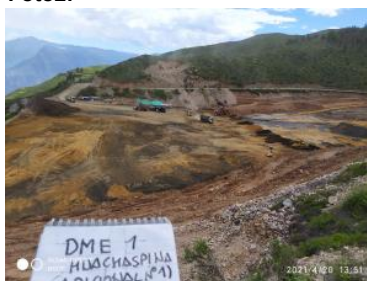
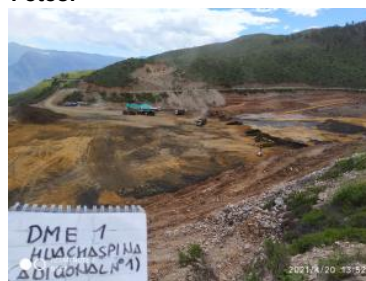
EXTENDIDO DE MATERIAL CORTADO, CONFORMACIÓN DE PLATAFORMA Y HABILITACIÓN DE ACCESOS EN DME1 HUACHASPINA APROBADA EN EL ADICIONAL N° 01) UBICADO A -6.7 KM DEL INICIO DEL TRAMO.

MO:1 CAPATAZ, 2 CONTROLADORES, 38 OPERADORES, 4 VIGÍAS.  
EM: 1 TRACTOR SOBRE ORUGA, 37 VOLQUETES, 2 LUMINARIAS.

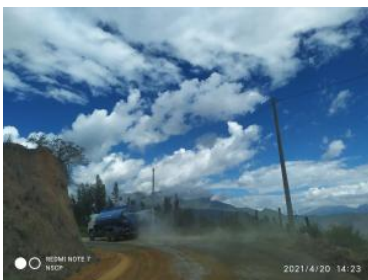
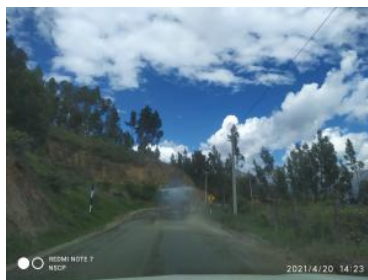
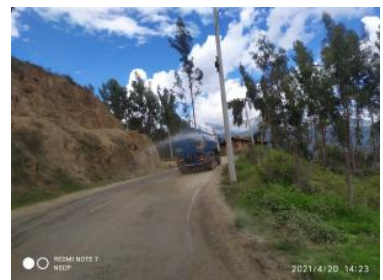
RIEGO EN TRAMO TAUCA (KM 00+000) AL DME N°1 HUACHASPINA.

MO: 1 OPERADOR.

EM: 1 TANQUE CISTERNA.

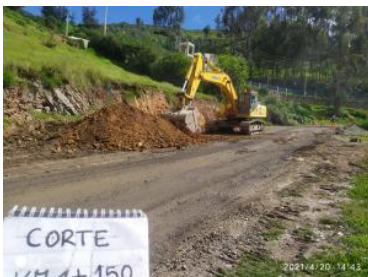
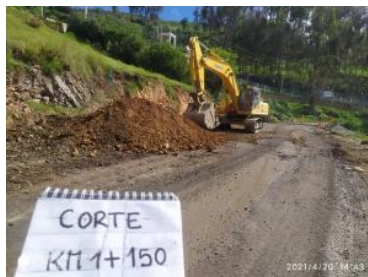
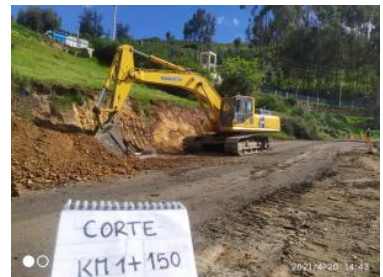
CORTE KM 1+150 AL KM 1+190.

MO: 1 CAPATAZ, 1 OPERADOR, 1 PERSONAL DE PISO, 2 VIGIAS.

EM: 1 EXCAVADORA SOBRE ORUGA.

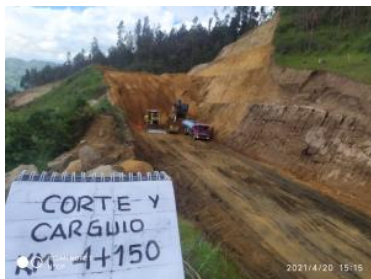
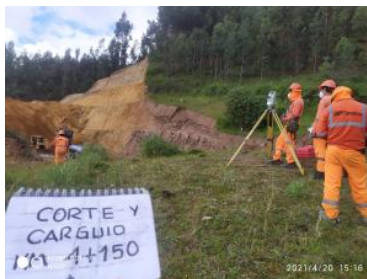
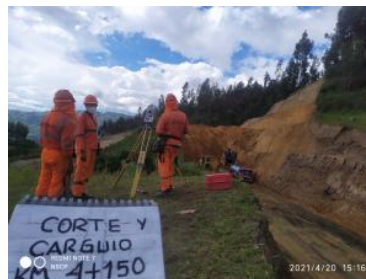
CORTE Y CARGUÍO KM 4+150  
LEVANTAMIENTO TOPOGRAFICO DE CORTE.

MO: 1 CAPATAZ, 1 OFICIAL, 2 PERSONAL DE PISO, 11 OPERADORES, 2 VIGÍAS.  
EM: 1 EXCAVADORA SOBRE ORUGA, 1 TRACTOR SOBRE ORUGA, 9 VOLQUETES,  
1 ILUMINARIAS.  
- SUBCONTRATA "ENTREVIAS"

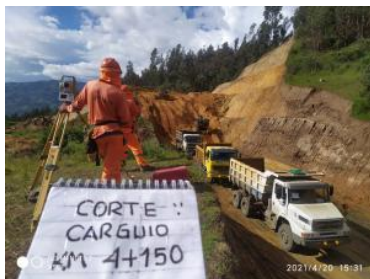
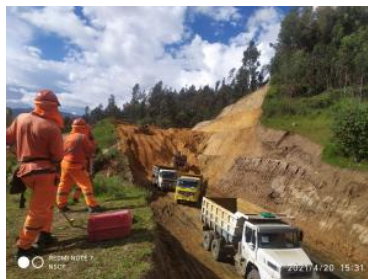
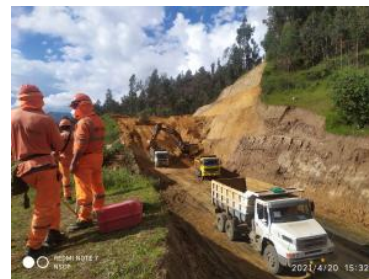
CORTE Y CARGUÍO KM 4+150  
LEVANTAMIENTO TOPOGRAFICO DE CORTE.

MO: 1 CAPATAZ, 1 OFICIAL, 2 PERSONAL DE PISO, 11 OPERADORES, 2 VIGÍAS.  
EM: 1 EXCAVADORA SOBRE ORUGA, 1 TRACTOR SOBRE ORUGA, 9 VOLQUETES,  
1 ILUMINARIAS.  
- SUBCONTRATA "ENTREVIAS"

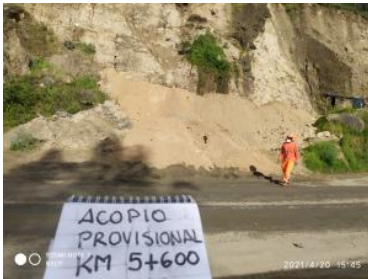
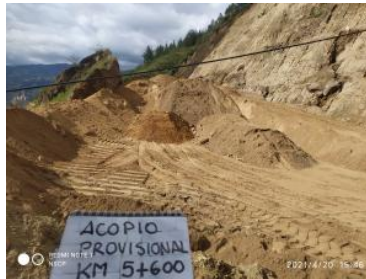
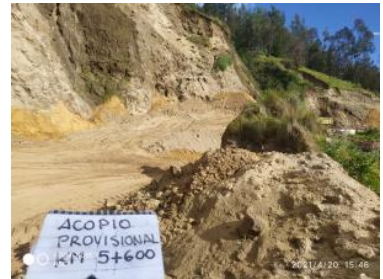
ACOPIO PROVISIONAL UBICADO EN EL KM 5+600.

MO: 2 PERSONALES DE PISO, 2 VIGÍAS, 4 OPERADORES.

EM: 4 VOLQUETES.

-ACOPIO PROVISIONAL DE MATERIAL CORTADO (DEL KM 4+500) PARA USO ENRELLENO Y ARENA PARA CONCRETO.

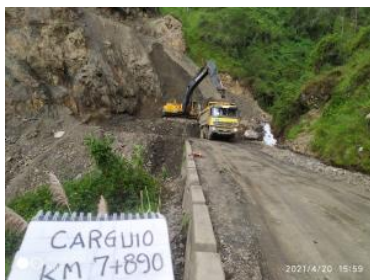
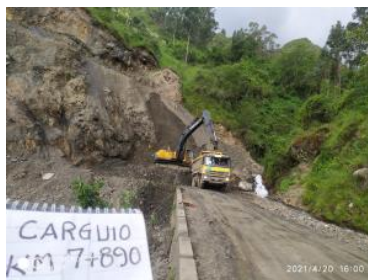
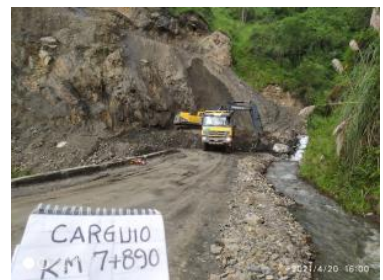
**Panel Fotográfico de la Bitacora de Obras****Personal Encargado:****NATALY SUSI CABALLON  
PAUCAR****Nivel:****No Aplica****Fecha De Fotografia:****20-04-2021****Actividades:****CARGUÍO KM 7+890****CDescripcion\_\_\_\_\_:****MO: 1 OFICIAL, 1 PERSONAL DE PISO, 14 OPERADORES, 2 VIGÍAS.  
EM: 1 EXCAVADORA SOBRE ORUGA, 13 VOLQUETES.****Foto1:**

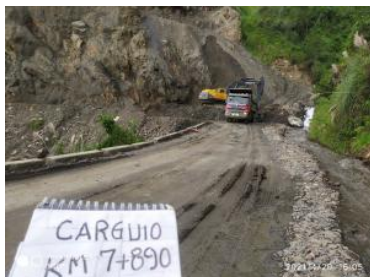
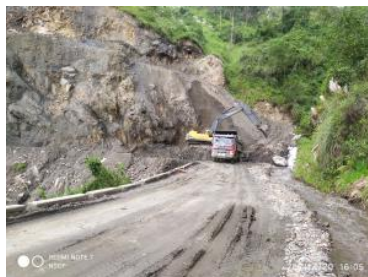
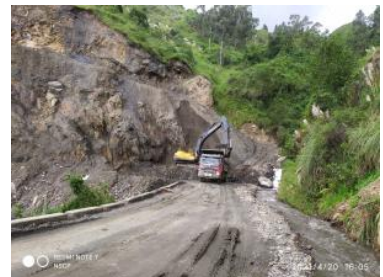
**Fecha Toma De Datos:****20-04-2021****Panel Fotográfico de la Bitacora de Obras****Personal Encargado:****NATALY SUSI CABALLON  
PAUCAR****Nivel:****No Aplica****Fecha De Fotografia:****20-04-2021****Actividades:****CARGUÍO KM 7+890****CDescripcion\_\_\_\_\_:****MO: 1 OFICIAL, 1 PERSONAL DE PISO, 14 OPERADORES, 2 VIGÍAS. EM: 1  
EXCAVADORA SOBRE ORUGA, 13 VOLQUETES.****Foto1:**
