## BITACORA ELECTRÓNICA DE OBRA

| Si | 103 | 22-04-2021 | Carretera Oyon - Ambo,<br>Tramo I: Oyon - Desvío Cerro<br>de Pasco | LUZMILA GUERRA MOTTA |

MEJORAMIENTO DE LA CARRETERA OYON - AMBO TRAMO 1: OYON DV. CERRO DE PASCO

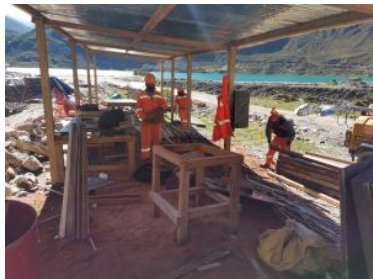
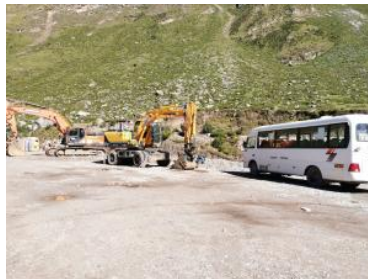
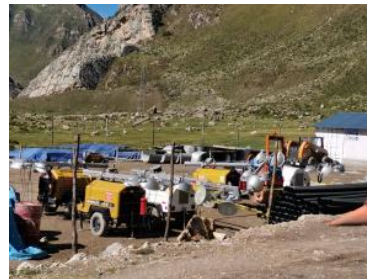
PREPARACIÓN DE FORMAS DE ENCOFRADO Y EQUIPO DE LÍNEA AMARILLA  
PARQUEADO  
PROGRESIVA: KM 149+500

PERSONAL APROXIMADO VERIFICADO EN EL FRENTE DE TRABAJO: 1  
GUARDIAN DIURNO, 2 OPERARIO Y 1 OFICIAL  
EQUIPOS APROXIMADOS VERIFICADOS EN EL FRENTE DE TRABAJO: 1  
EXCAVADORA SOBRE ORUGA, 1 EXCAVADORA SOBRE NEUMÁTICOS, 1 MINI  
CARGADOR Y 1 BUS INOPERATIVO, ADEMÁS DE EQUIPOS MENORES  
CUBIERTOS.  
CLIMA: AL MOMENTO DE LA INSPECCIÓN VISUAL SIN PRECIPITACIONES  
PLUVIALES

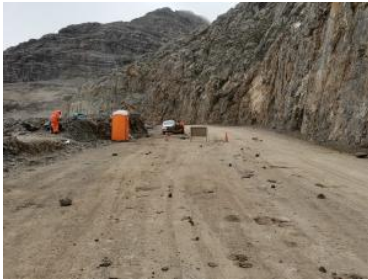
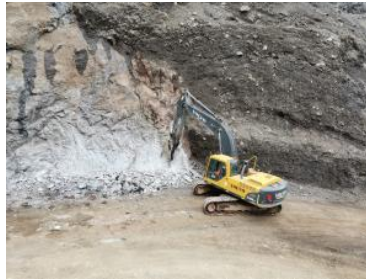
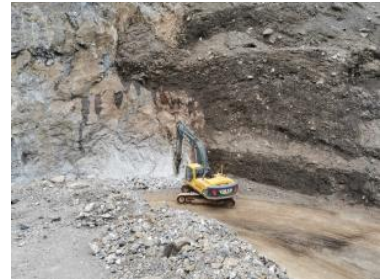
207.APERFILADO Y COMPACTADO EN ZONA DE CORTE  
PROGRESIVA: KM 167+780 APROXIMADAMENTE

PERSONAL APROXIMADO VERIFICADO EN EL FRENTE DE TRABAJO: 1 CAPATAZ,  
2 PERSONAL DE PISO Y 2 VIGÍAEQUIPOS APROXIMADOS VERIFICADOS EN EL FRENTE DE TRABAJO: 1  
MÁRTILLO HIDRÁULICO SOBRE ORUGA CON OPERADOR.CLIMA: AL MOMENTO DE LA INSPECCIÓN VISUAL, NO SE APRECIAN  
PRECIPITACIONES PLUVIALES, SIN EMBARGO, SE APRECIA HUMEDAD EN EL  
ENTORNO.

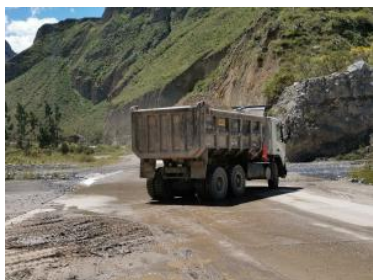
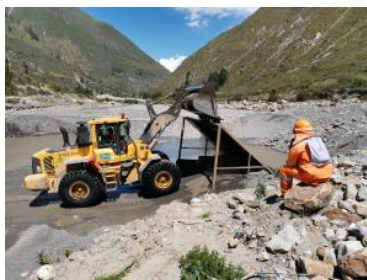
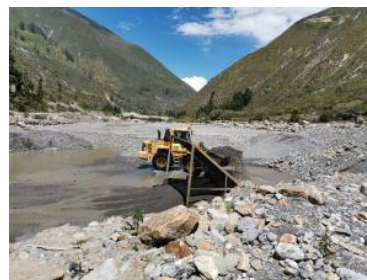
CANTERA YANAMAYO  
PROGRESIVA: KM 117+000

PERSONAL APROXIMADO VERIFICADO EN EL FRENTE DE TRABAJO: 1 OFICIAL  
EQUIPOS APROXIMADOS VERIFICADOS EN EL FRENTE DE TRABAJO: 1  
ZARANDA ESTATICA, 1 CARGADOR FRONTAL Y 6 VOLQUETES CON SUS  
RESPECTIVOS OPERADORES.

SE REALIZA EL ZARANDEO Y CARGUÍO DE MATERIAL PARA BASE, EL CUAL  
ESTARÍA SIENDO TRANSPORTADO AL ACOPIO UBICADO EN EL KM 160+500  
APROXIMADAMENTE.

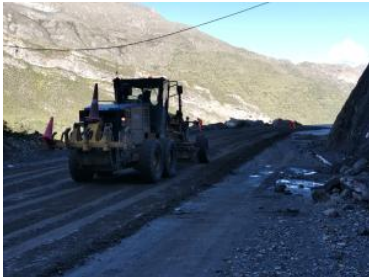
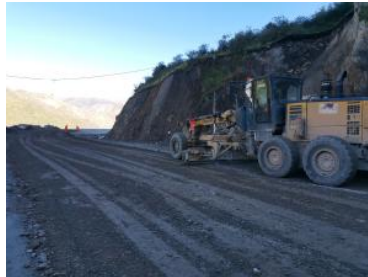
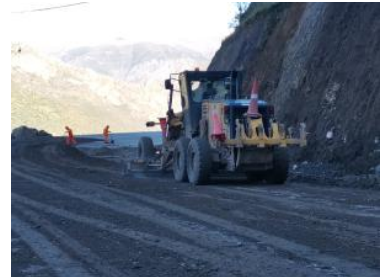
PROGRESIVA: KM 139+260 – VÍA RAMAL

**CDescripcion** \_\_\_\_\_:PERSONAL APROXIMADO VERIFICADO EN EL FRENTE DE TRABAJO: 1 CAPATAZ,  
1 OFICIAL, 2 PEÓN Y 3 VIGÍAEQUIPOS APROXIMADOS VERIFICADOS EN EL FRENTE DE TRABAJO: 1  
MOTONIVELADORA Y 1 BUS PARA TRANSPORTE DE PERSONAL CON SUS  
RESPECTIVOS OPERADORES.CLIMA: AL MOMENTO DE LA INSPECCIÓN VISUAL SIN PRECIPITACIONES  
PLUVIALES**Foto1:**

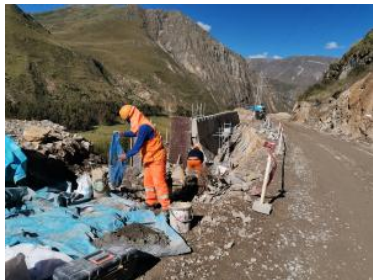
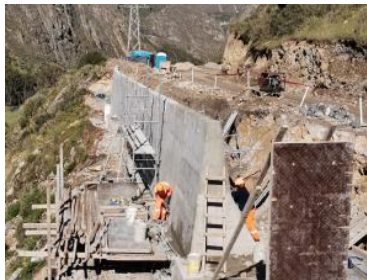
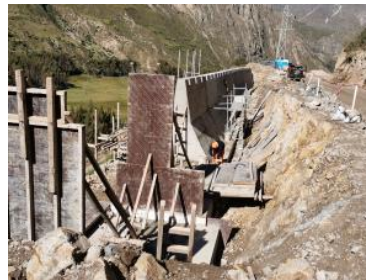
600.0OBRAS DE ARTE Y DRENAJE  
PROGRESIVA: KM 145+015 AL KM 145+069

PERSONAL VERIFICADO EN EL FRENTE DE TRABAJO: 1 CAPATAZ, 3 OPERARIO,  
1 OFICIAL Y 1 PEÓN  
EQUIPOS VERIFICADOS EN EL FRENTE DE TRABAJO: NINGUNO  
SE REALIZAN ACTIVIDADES DE SOLAQUEADO EN MURO DE CONTENCIÓN,  
CLIMA: AL MOMENTO DE LA INSPECCIÓN VISUAL SIN PRECIPITACIONES  
PLUVIALES

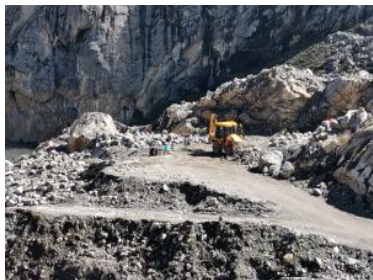
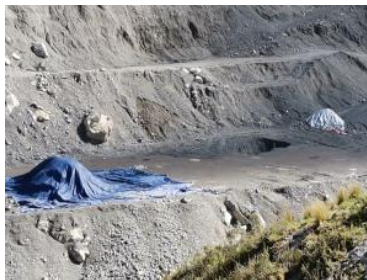
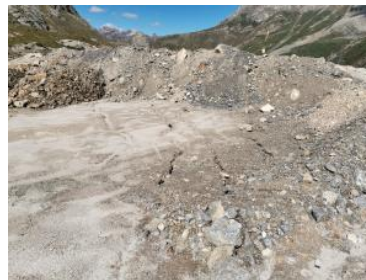
PROGRESIVA: KM 152+960 – CANTERA PATÓN DEPOSITO MORRENICO Y DME N° 3

SE VERIFICA QUE PERSONAL OBRERO VIENE REALIZANDO LA SELECCIÓN DE MATERIAL PÉTREO EN LA CANTERA PATÓN DEPOSITO MORRENICO Y DME N° 3, ASÍ COMO EL TRANSPORTE DE ESTE HACIA EL KM 147+600 APROXIMADAMENTE.

SE APRECIA GRIETAS EN EL DME N° 3

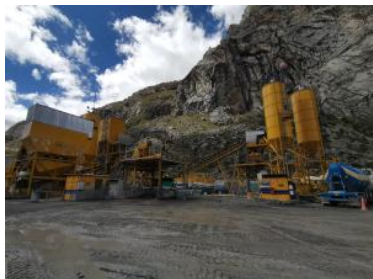
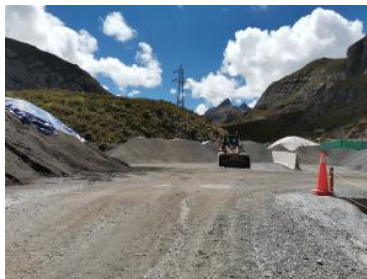
PLANTA DE PRODUCCION DE CONCRETO – EMPRESA UNICON

PESE A LA SUSPENSIÓN DE ACTIVIDADES DE EJECUCIÓN EN LA OBRA, SE VERIFICA QUE LA PLANTA DE CONCRETO - ADMINISTRADA POR LA EMPRESA UNICON, UBICADA EN EL KM 153+100, SIGUE PRODUCIENDO CONCRETO.

AL RESPECTO, SE HA CONSULTADO AL ING. HUGO ESPINOZA CHACALTANA – JEFE DE PLANTA, QUIEN REFIRIÓ QUE SE VIENE PRODUCIENDO CONCRETO PARA ABASTECER AL CONSORCIO CVO, QUE VIENE REALIZANDO ACTIVIDADES DE CONSTRUCCIÓN DE OBRAS DE ARTE Y DRENAJE EN LA VARIANTE 2 Y A LA EMPRESA LA VIGA S.A., QUE A TRAVÉS DE LA EMPRESA FLUJO LIBRE S.A.C., VIENE EJECUTANDO EL PROYECTO “MEJORAMIENTO DEL SERVICIO DE TRANSITABILIDAD DE LA AV. HUÁNUCO EN LA LOCALIDAD DE OYÓN DEL DISTRITO DE OYÓN, PROVINCIA DE OYÓN, LIMA”, EN LA AV. HUÁNUCO DE LA LOCALIDAD DE OYÓN (FOTO N.º 3).

1.LA MATERIA PRIMA PARA LA PRODUCCIÓN DE CONCRETO (MATERIAL PÉTREO) SERIA ÍNTEGRAMENTE PROPORCIONADA POR EL CVA, EL CUAL ES LLEVADO A LA PLANTA CHANCADORA – TAMBIÉN ADMINISTRADA POR LA EMPRESA UNICON Y DE ESTA, UNA VEZ PROCESADA A LA PLANTA DE CONCRETO PARA LA PRODUCCIÓN DE CONCRETO RESPECTIVA.

2.LA EMPRESA LA VIGA S.A. HABRÍA CONTRATADO LA CANTIDAD TOTAL DE 200 M3 DE CONCRETO F'C=280 KG/CM2, EL CUAL ESTARÍA SIENDO SUMINISTRADO DESDE EL 20.04.2021 Y ESTARÍA PROGRAMADO DICHO SUMINISTRO HASTA EL 23.04.2021.

Del panel fotográfico n° 7 y panel fotográfico n° 5 de la Bitácora Electrónica de Obra n.º 102 de 21.04.2020, se sugiere que a través del CSO, pudiera verificarse e informarse respecto al uso adecuado del material pétreo, recursos y áreas auxiliares autorizadas para la producción de concreto, en la construcción de la carretera "MEJORAMIENTO DE LA CARRETERA OYON - AMBO TRAMO I: OYON DV. CERRO DE PASCO". A fin de garantizar la eficiencia en el uso de recursos asignados.

POR LO QUE, SE SUGIERE QUE, A TRAVÉS DE LA SUPERVISIÓN DE OBRA, SE PUDIERA VERIFICAR EL USO ADECUADO DE LOS RECURSOS ASIGNADOS Y AUTORIZADOS (MATERIAL PÉTREO) PARA LA CONSTRUCCIÓN DE LA DE LA CARRETERA “MEJORAMIENTO DE LA CARRETERA OYON - AMBO TRAMO I: OYON DV. CERRO DE PASCO”, A FIN DE GARANTIZAR LA EFICIENCIA EN EL USO DE RECURSOS ASIGNADOS.

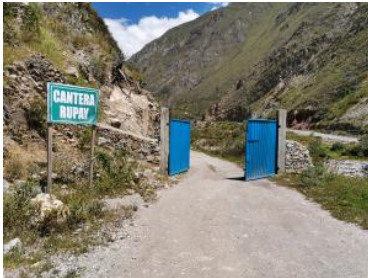
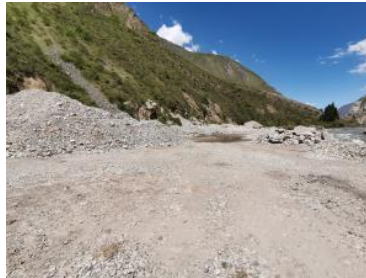
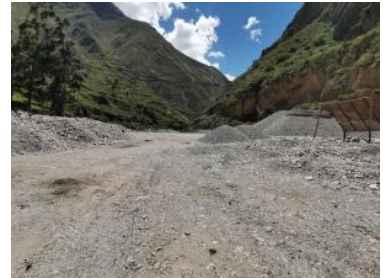
CANTERA RUPAY  
PROGRESIVA: KM 121+600

SE VERIFICA QUE, EL ACCESO A LA CANTERA SE ENCUENTRA ABIERTO Y SIN PERSONAL DE GUARDIANÍA ALGUNO, POR LO QUE ES DE FÁCIL ACCESO PARA PERSONAS AJENAS AL PROYECTO.  
SE VERIFICA AL INTERIOR DE LA CANTERA ÚNICAMENTE UNA ZARANDA ESTÁTICA.
