## BITACORA ELECTRÓNICA DE OBRA

Nro  
Inform  
e:  
N °  
098-  
PVN  
-  
MJQ  
Y -  
2021

Nombre De La Obra:  
HUANUCO - HUALLANCA  
(T1)

OBRA N°127-2018-MTC/20.2 CON LA EMPRESA CONTRATISTA CR20-(CHINA RAILWAY 20 BUREAU GROUP CORPORATION) PARA LA EJECUCIÓN DE LA OBRA "MEJORAMIENTO, CONSERVACIÓN POR NIVELES DE SERVICIO Y OPERACIÓN DE CORREDOR VIAL HUÁNUCO-LA UNIÓN-HUALLANCA-DV. ANAMINA/EMP. PE-3N (TINGO CHICO)-NUEVAS FLORES-LLATA-ANAMINA", TRAMO I: INICIA (HUÁNUCO) KM 00+000 Y CULMINA (PUNTO UNIÓN) KM 52+920.

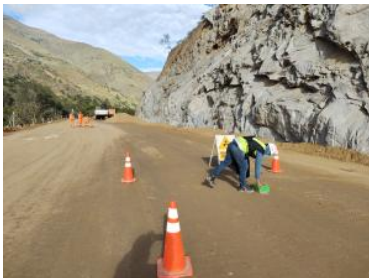
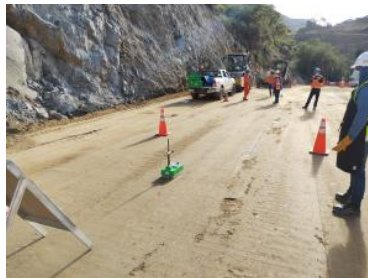
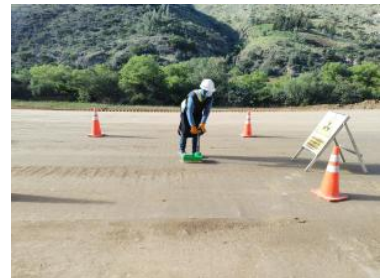
PROGRESIVA: KM 9+910 AL KM 9+990

TERRAPLEN

SE REALIZA EL COLOCADO DEL MATERIAL DE RELLENO EN TERRAPLÉN EN LAS CAPAS N°1 P.C.

SE REALIZA EL ENSAYO DE DENSIDAD DE CAMPO (DENSÍMETRO NUCLEAR) EN LAS CAPAS N°1 P.C.

SE VERIFICA LOS TRABAJOS DE CONFORMACIÓN Y COMPACTADO DEL MEJORAMIENTO KM 9+910 AL KM 9+990 PLATAFORMA COMPLETA.

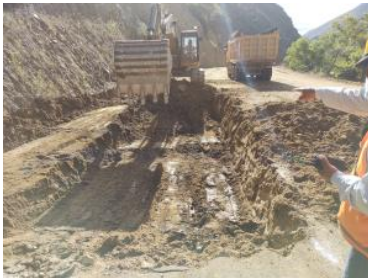
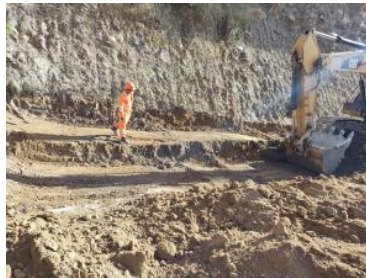
PROGRESIVA: KM 11+880 AL 11+900

MEJORAMIENTO DE SUELOS

SE VERIFICA LOS TRABAJOS DE EXCAVACIÓN A -0.80 DEL NIVEL DE LA SUB  
RASANTE LADO DERECHO.

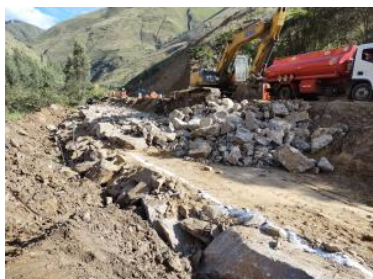
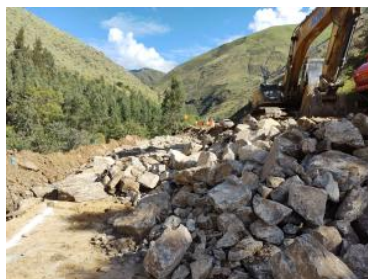
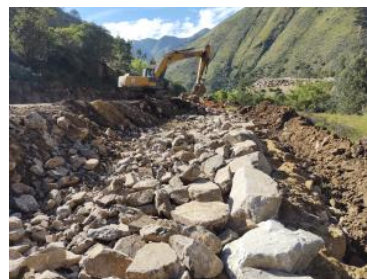
PROGRESIVA: KM 13+740 AL KM 13+780

BANQUETA

SE VERIFICA EL COLOCADO DE MATERIAL DE ROCA EN EL RELLENO DE  
BANQUETA EN LA CAPA N°2 LADO IZQUIERDO.

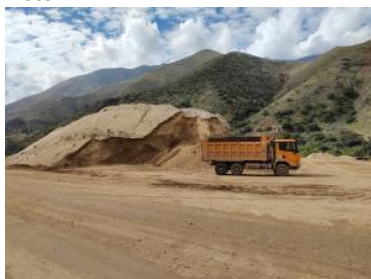
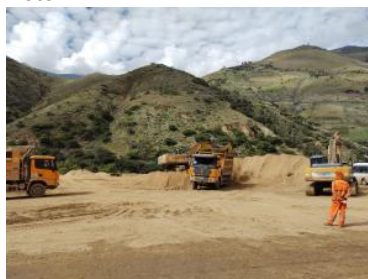
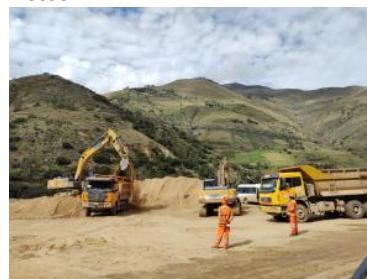
PROGRESIVA: KM 11+040 LADO IZQUIERDO

ACOPIO DE MATERIAL ESTRUCTURAL EN LA CANTERA

ZARANDEO DEL MATERIAL PARA USO DE RELLENOS DE TERRAPLEN Y OBRAS  
DE ARTE

CARGUIO DE MATERIAL PARA RELLENO ESTRUCTURAL
