BITACORA ELECTRÓNICA DE OBRA

REGISTRO DE LA BITACORA Y FOTO DEL CUADERNO DE OBRA

OBRA: MEJORAMIENTO DE LA CARRETERA OYON - AMBO TRAMO 2 DESVIO CERRO DE PASCO DESVIO CHACAYAN

Visita de monitoreo desde la progresiva 214+500 (Poblado de Yanahuanca) hasta el KM. 230+000 (Desvio Chacayán)

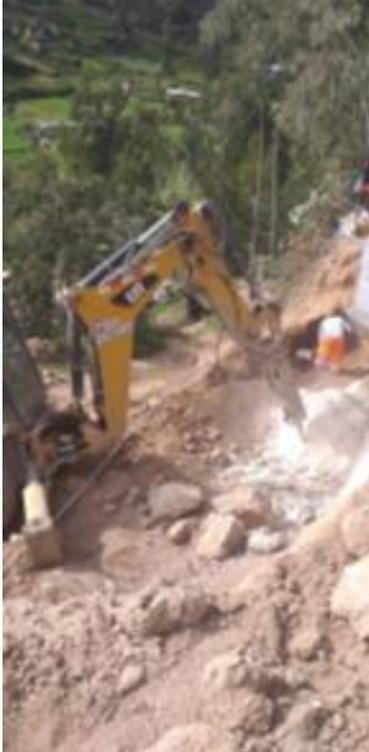
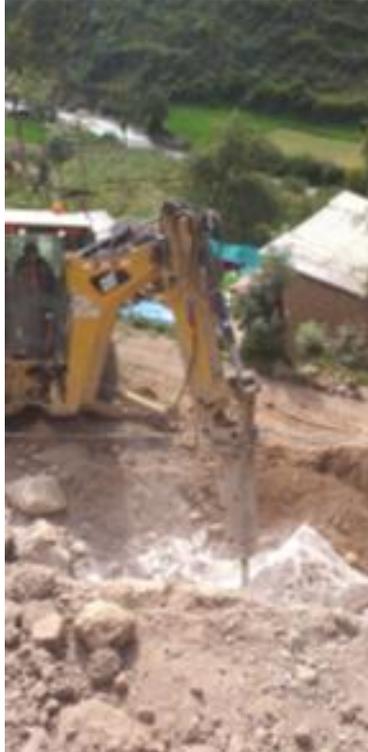
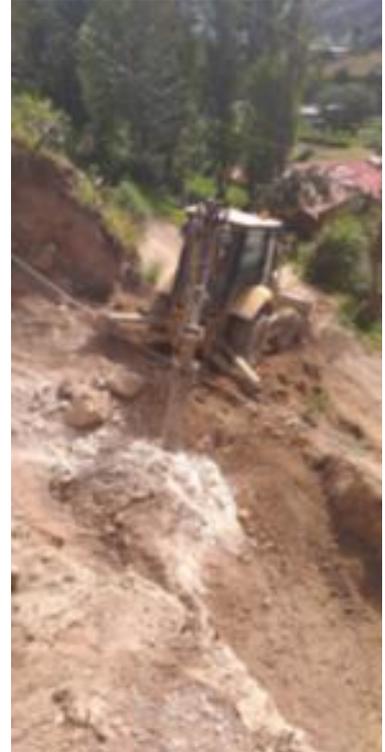
Actividades:
PROGRESIVA KM. 218+095
600.0 OBRAS DE ARTE Y DRENAJE
601.A EXCAVACION NO CLASIFICADA PARA ESTRUCTURAS

CDescripcion _____:
En la progresiva KM. 218+095 se realiza la excavación no clasificada para la construcción de la base de muro ciclópeo, se verifica la presencia de roca en el área de excavación, se utiliza una retroexcavadora con accesorio de demolición. Trabajan: 1 capataz, 2 obreros , 1 operador.

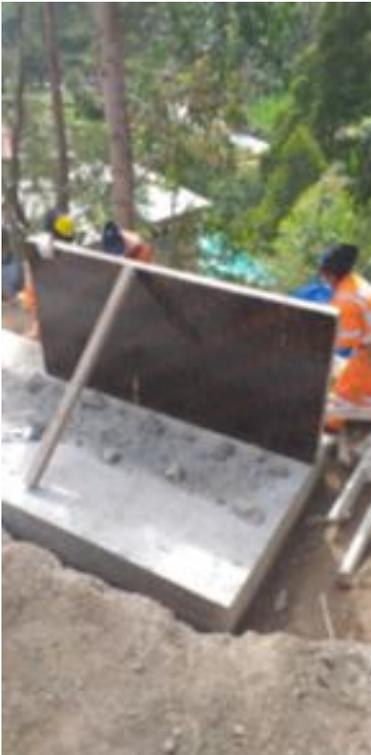
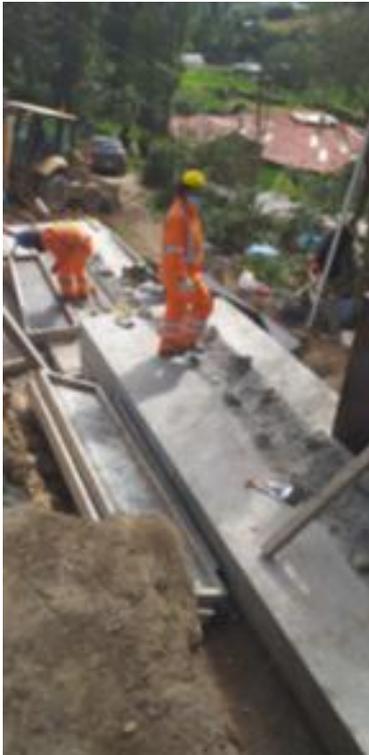
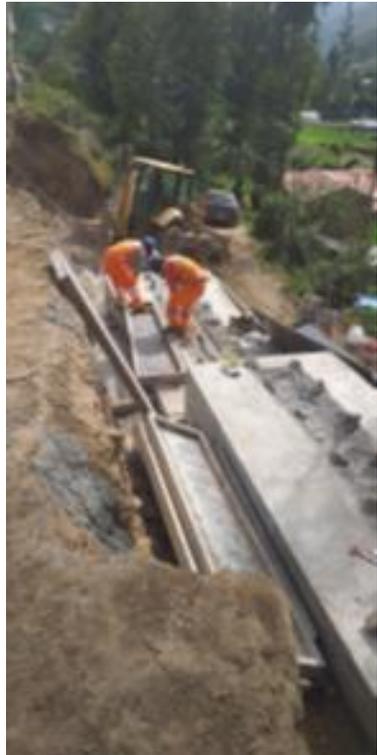
Actividades:
PROGRESIVA KM. 218+075 a KM. 218+095
600.0 OBRAS DE ARTE Y DRENAJE
612.A ENCOFRADO Y DESENCOFRADO PARA OBRAS DE ARTE

CDescripcion _____:
En las progresivas Km. 218+075 a KM. 218+095 se realiza el encofrado para la construcción de cuerpo de muro ciclópeo. Se verifica que ya han vaciado las zapatas de los muros. trabajan: 1 capataz, 4 obreros.

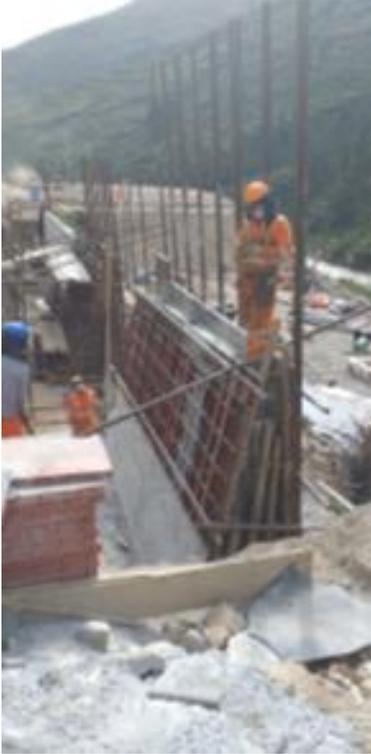
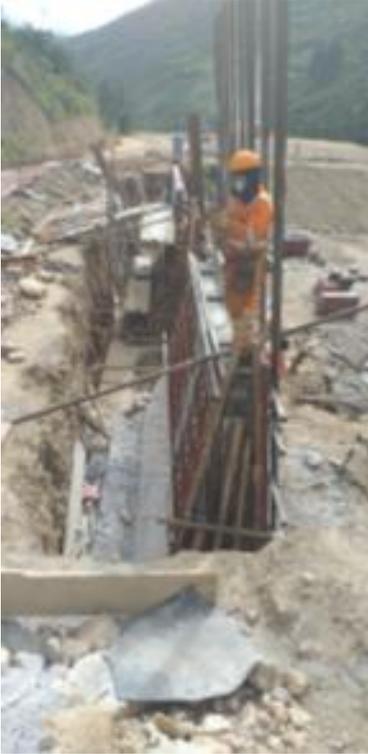
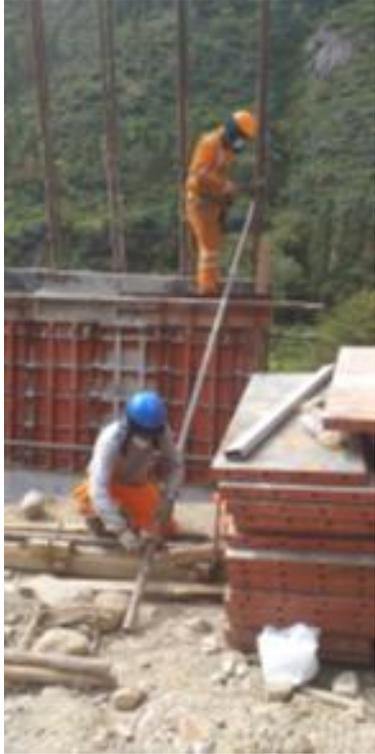
Actividades:
PROGRESIVA KM. 220+090
600.0 OBRAS DE ARTE Y DRENAJE
612.A ENCOFRADO Y DESENCOFRADO PARA OBRAS DE ARTE
desencofrado

CDescripcion _____:
En la progresiva Km. 220+090 se realiza el desencofrado del cuerpo del muro ciclópeo.
trabajan: 1 capataz, 4 obreros.

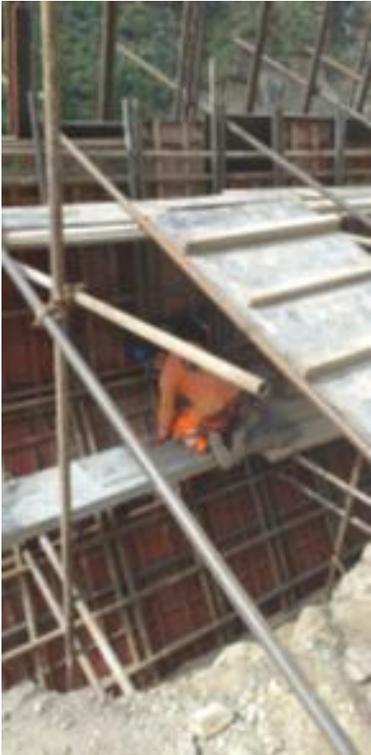
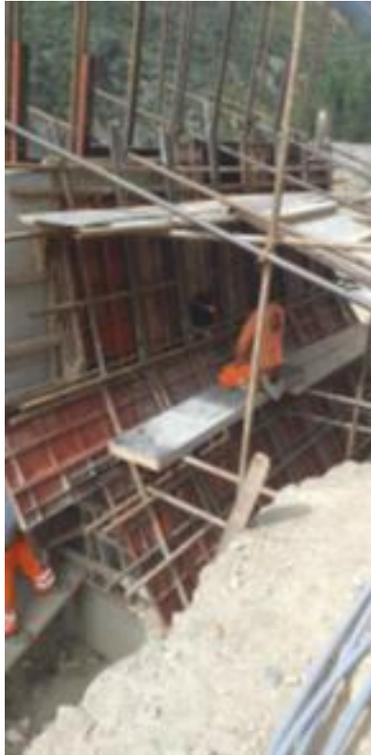
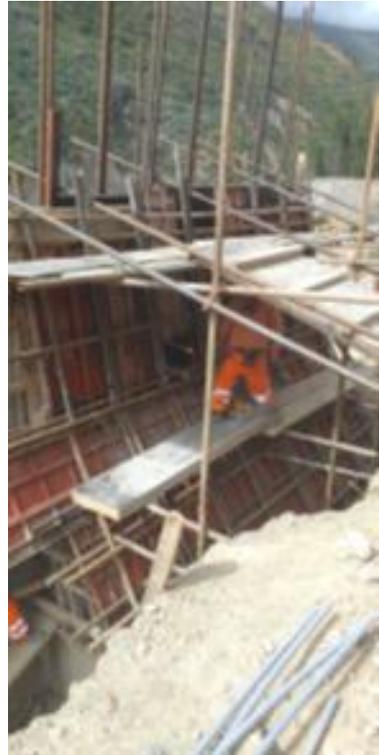
Actividades:
PROGRESIVA KM. 220+100
600.0 OBRAS DE ARTE Y DRENAJE
612.A ENCOFRADO Y DESENCOFRADO PARA OBRAS DE ARTE

CDescripcion _____:
En la progresiva KM. 220+100 se realiza el encofrado del paño 3 para la construcción de muro ciclópeo. trabajan: 1 capataz, 4 obreros.

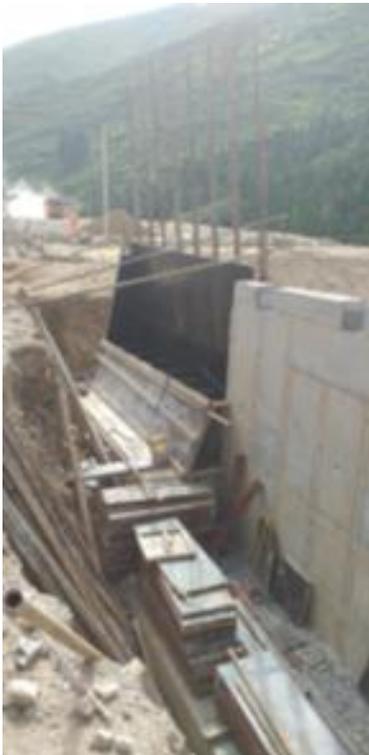
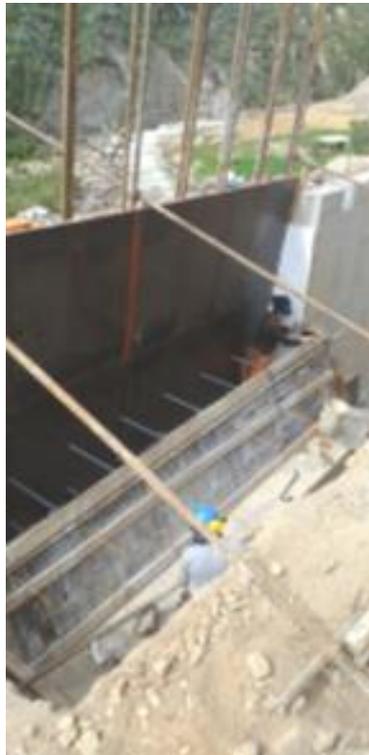
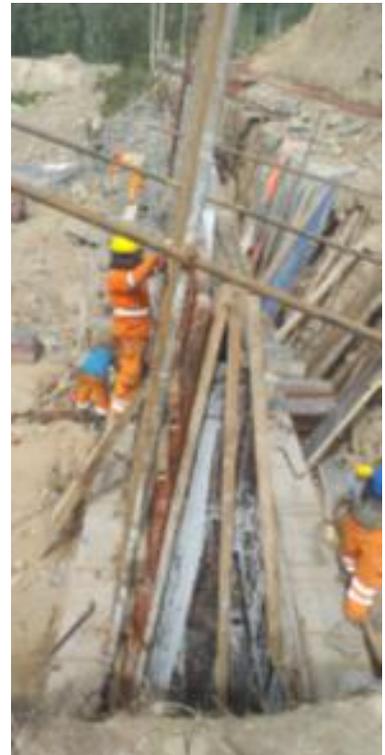
PROGRESIVA KM. 220+125
600.0 OBRAS DE ARTE Y DRENAJE
612.A ENCOFRADO Y DESENCOFRADO PARA OBRAS DE ARTE : paño 8

En las progresivas Km. 220+125 se realiza el encofrado de muro ciclópeo en el paño No. 8 , trabajan: 1 capataz, 4 obreros.

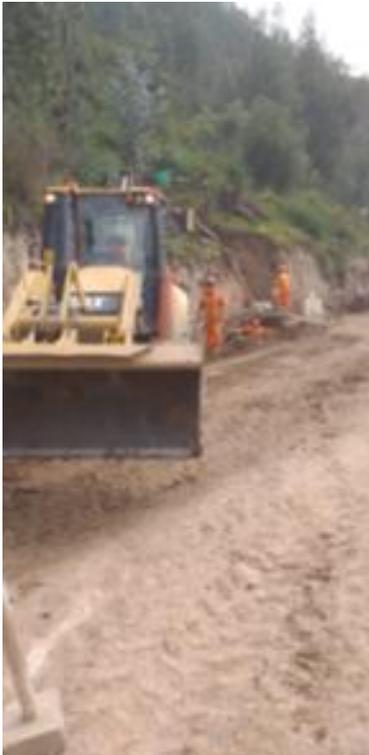
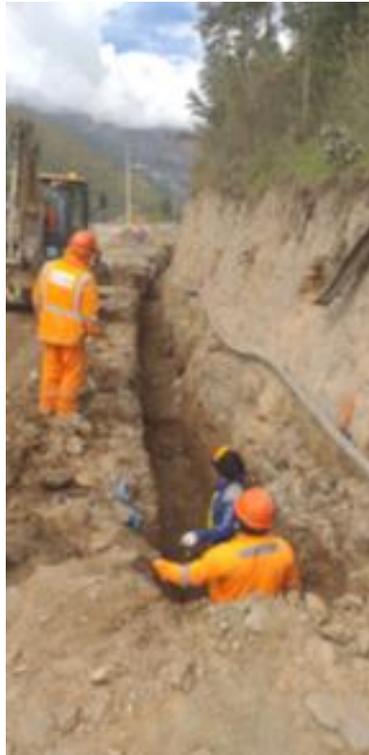
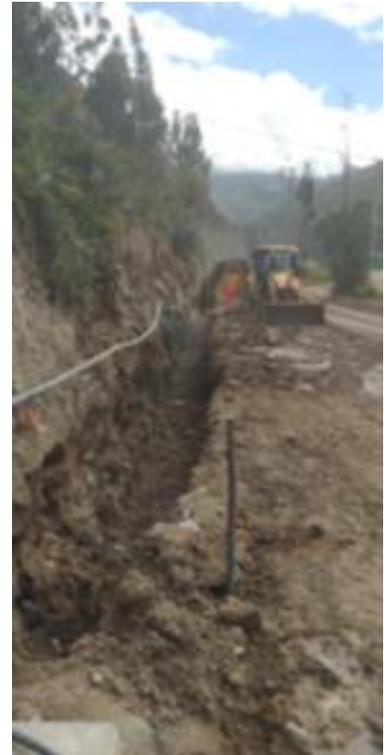
Actividades:
PROGRESIVA KM. 220+319 A KM. 220+759
600.0 OBRAS DE ARTE Y DRENAJE.
601.A EXCAVACION NO CLASIFICADA PARA ESTRUCTURA

CDescripcion _____:
En la progresivas km. 220+319 a Km. 220+759 se realiza la excavación para la construcción de sub drenes. Se utiliza una retroexcavadora. trabajan: 1 capataz, 4 obreros.

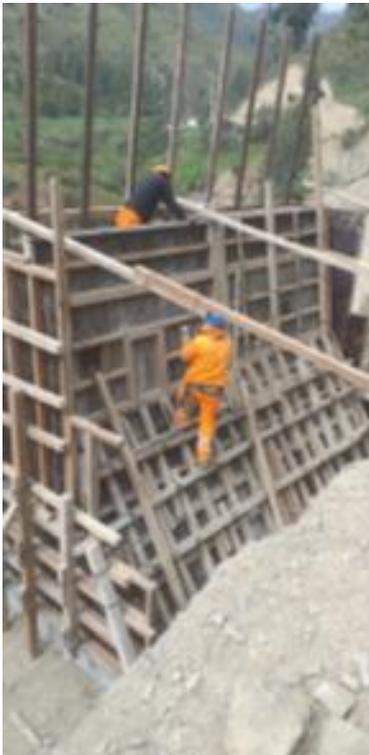
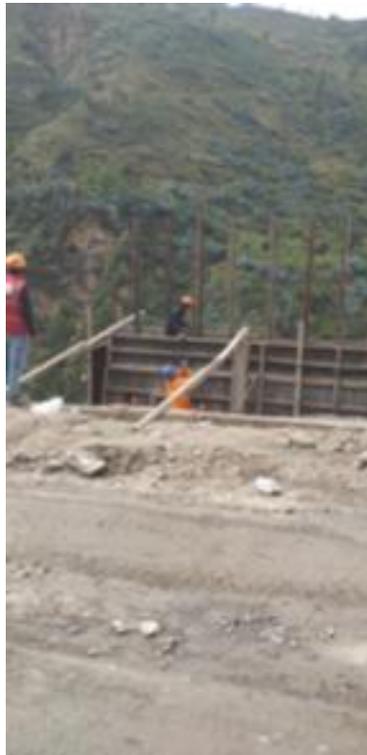
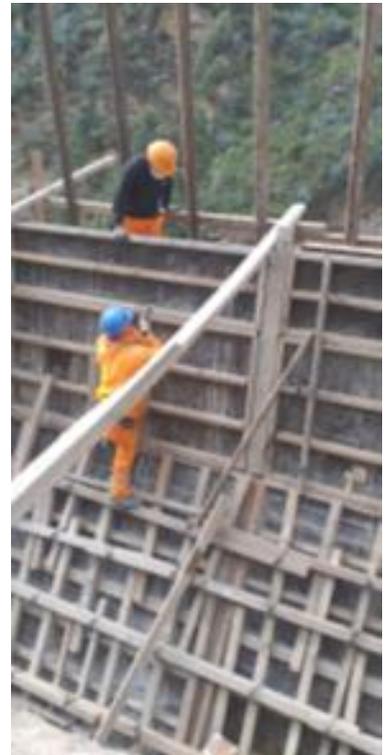
PROGRESIVA KM. 221+985
600.0 OBRAS DE ARTE Y DRENAJE
612,A ENCOFRADO Y DESENCOFRADO PARA OBRAS DE ARTE

En la progresiva Km. 221+985 se realiza el encofrado del cuerpo de muro ciclópeo. Trabajan 1 capataz, 4 obreros.

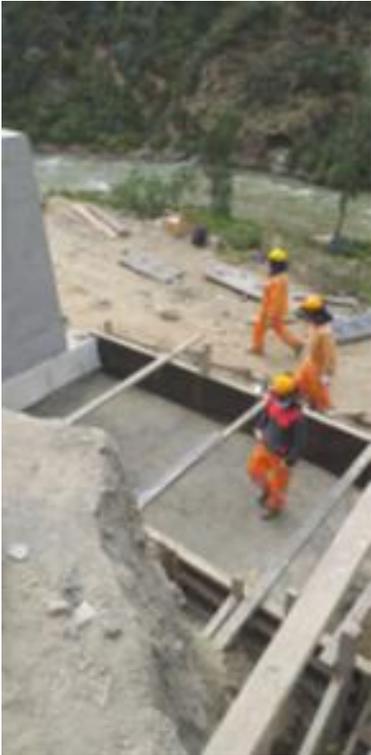
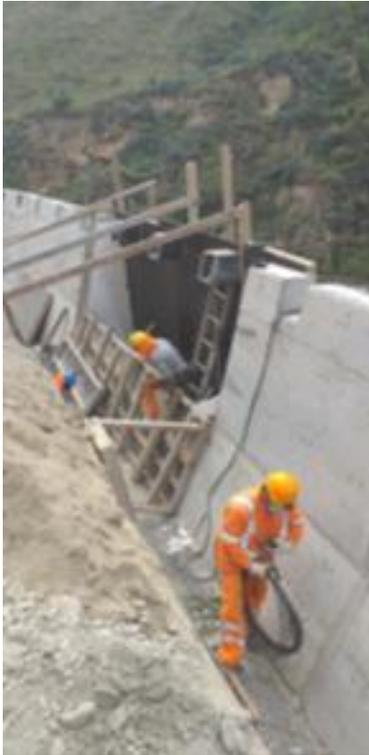
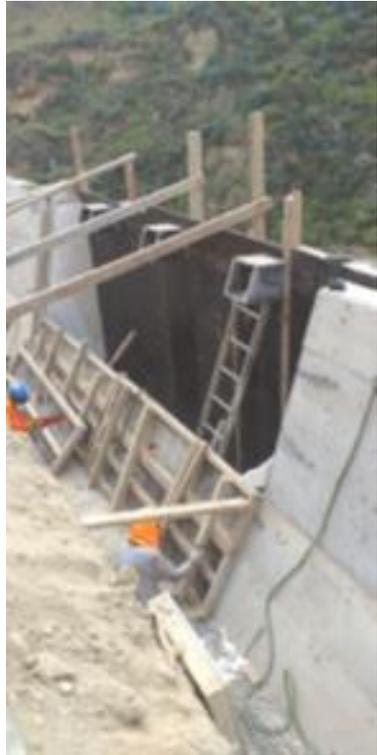
Actividades:
PROGRESIVAS KM. 222+000 a KM. 222+010
600.0 OBRAS DE ARTE Y DRENAJE
612.A ENCOFRADO Y DESENCOFRADO PARA OBRAS DE ARTE

CDescripcion _____:
En las progresivas Km. 222+000 a Km. 222+010 se realiza el encofrado, para la construcción de muro ciclópeo. trabajan 1 capataz, 4 obreros.

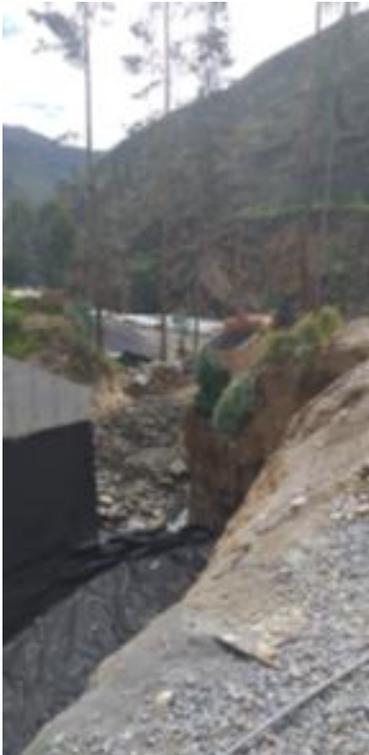
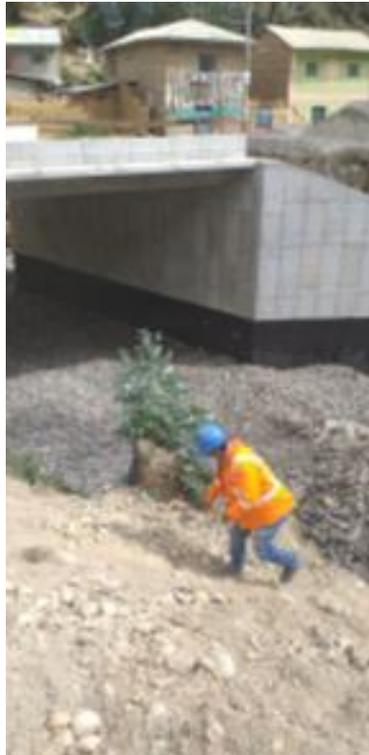
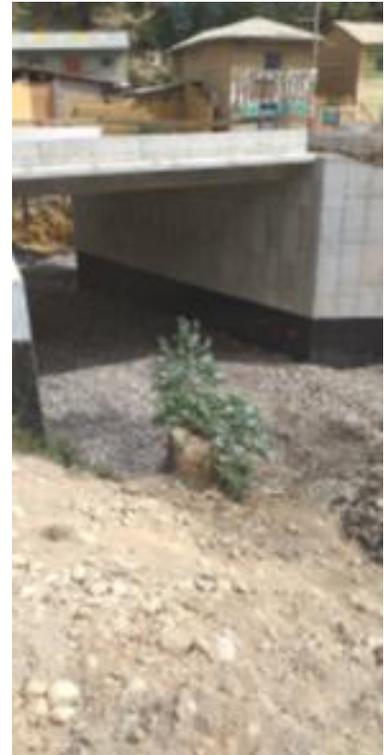
Actividades:
PROGRESIVA KM. 223+369
1000.0 PUENTES MENORES: PUENTE MICHIVILCA RUMI
605.A RELLENO PARA ESTRUCTURAS

En la progresiva Km. 223+369 se realiza el relleno en las zonas adyacentes a los estribos del puente menor Michivilca Rumi. Se rellena con material granular de rio. Se utiliza una retroexcavadora. trabajan: 1 capataz, 1 operador, 4 obreros.

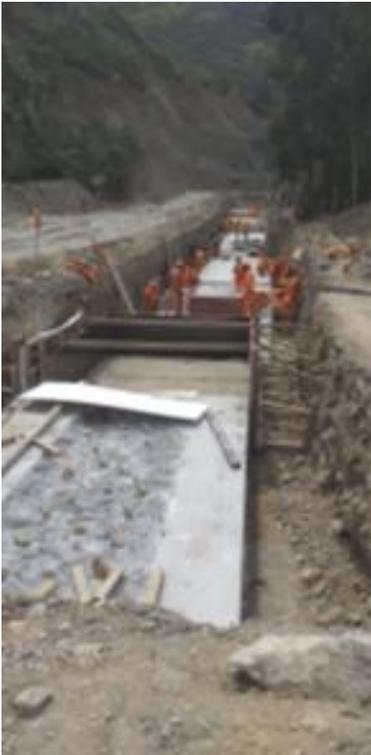
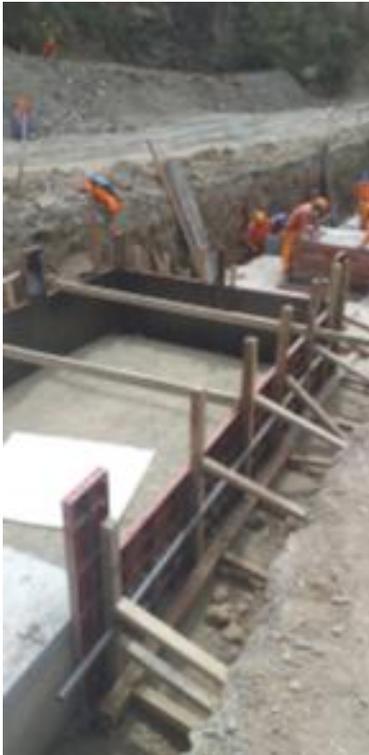
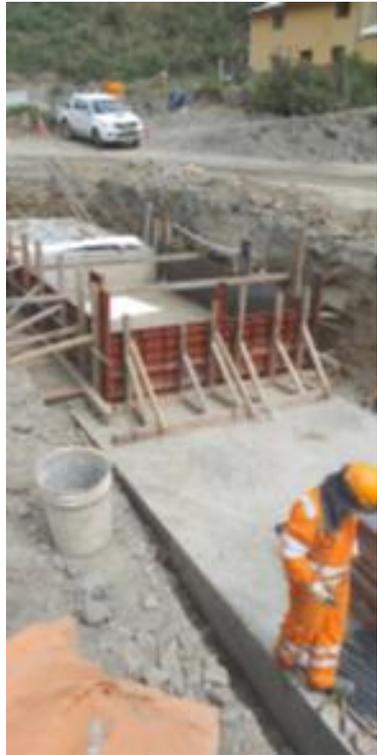
Actividades:
PROGRESIVA KM. 225+360 A KM. 225+375
600.0 OBRAS DE ARTE Y DRENAJE
612.A ENCOFRADO Y DESENCOFRADO DE OBRAS DE ARTE

CDescripcion _____:
En las progresivas Km. 225+360 a KM. 225+375 se realiza la colocación de encofrado de zapata de muro ciclopeo paños (2 y 3) , se verifica el vaciado de la zapata del paño No. 1 . Trabajan: 1 capataz, 6 obreros.

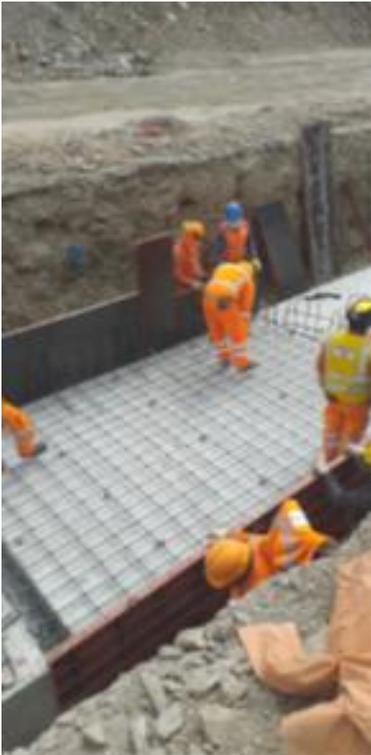
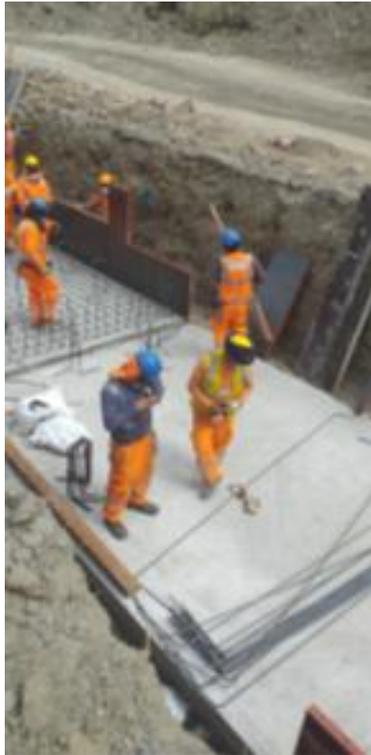
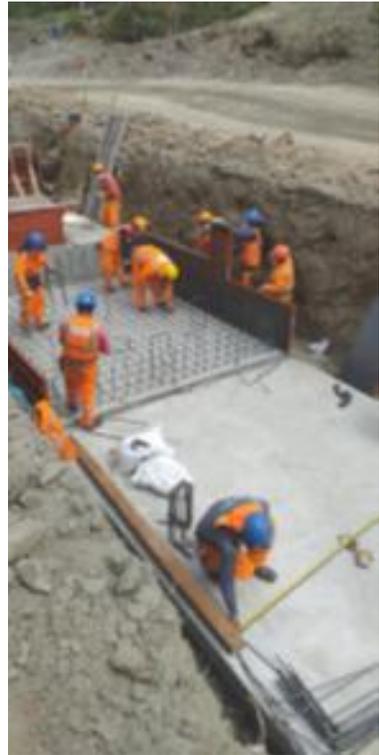
Actividades:
PROGRESIVA KM. 225+375 A KM. 225+474 (pañó 4 al 15)
600.0 OBRAS DE ARTE Y DRENAJE
610.H CONCRETO CLASE H (F'C= 100 KG/CM2)
612.A ENCOFRADO Y DESENCOFRADO PARA OBRAS DE ARTE
615.A ACERO DE REFUERZO F'Y= 4200 KG/CM2

CDescripcion _____ :
En la progresiva Km. 225+375 a Km. 225+489 se verifica el vaciado de solado de concreto clase H, para la construcción de muro concreto armado. se realiza la colocación de acero de refuerzo y la colocación de encofrado de la zapata del futuro muro de concreto armado. trabaján: 1 capataz, 12 obreros.

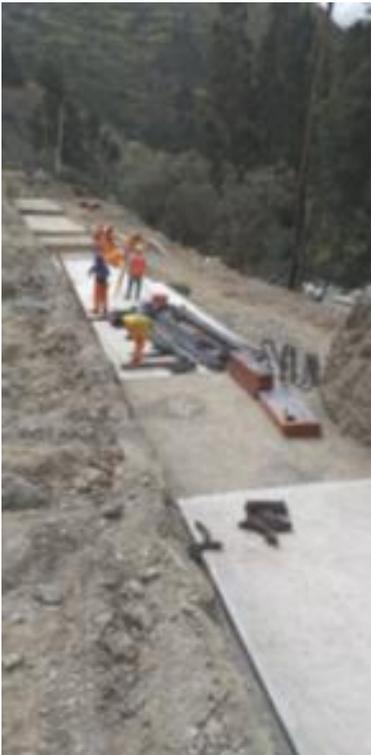
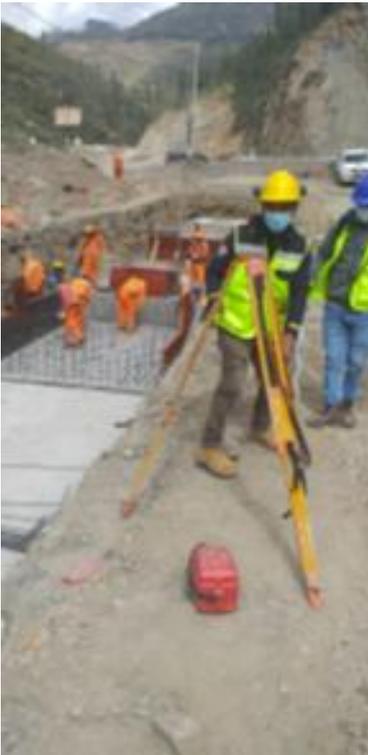
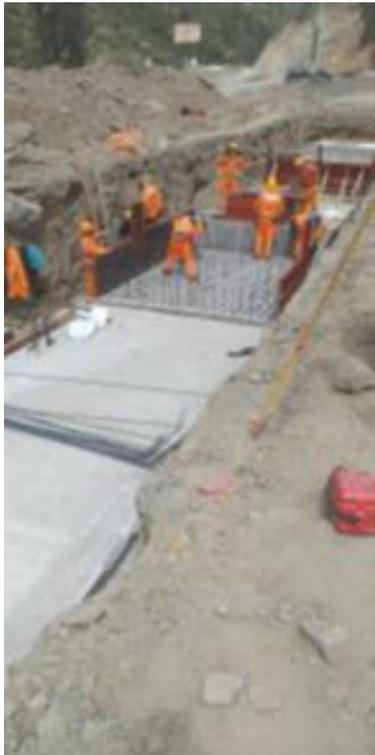
Actividades:
PROGRESIVA KM. 225+360 A KM. 225+489
600.0 OBRAS DE ARTE Y DRENAJE.PROGRESIVA (paño 1 al 18)
600.0 OBRAS DE ARTE Y DRENAJE
610.H CONCRETO CLASE H (F'C= 100 KG/CM2)
612.A ENCOFRADO Y DESENCOFRADO PARA OBRAS DE ARTE
615.A ACERO DE REFUERZO F'Y= 4200 KG/CM2

CDescripcion _____ :
En las progresivas Km. 225+360 a Km. 225+489 se realiza la construcción de muros ciclópeos (paños 1,2,3, 16,17 y 18) y muros de concreto armado (paños 4 al 15). La supervisión revisando cotas y dimensiones de los muros en construcción. utilizan 1 nivel , 1 mira y herramientas menores, trabajan: 1 topografo, 1 nivelador y 2 técnicos de la supervisión.

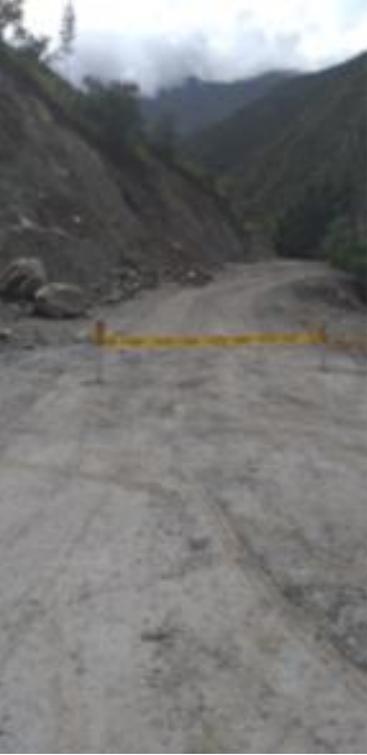
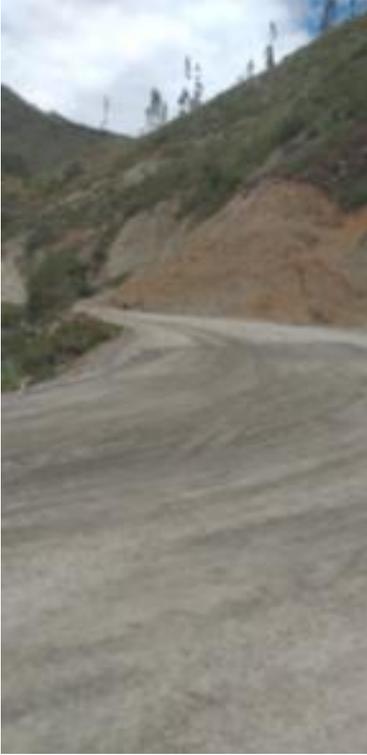
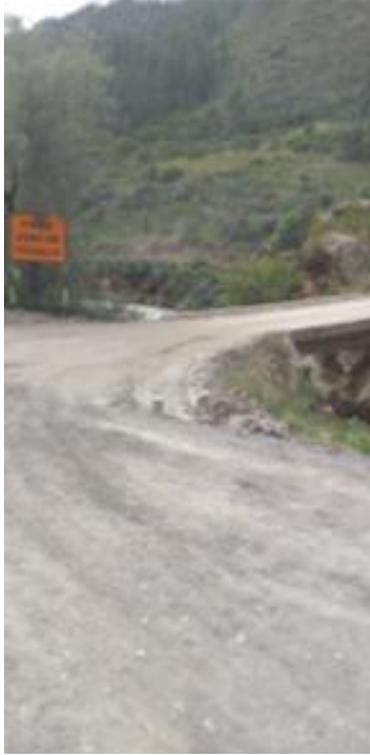
Actividades:
PROGRESIVA KM. 230+000
VISITA DE MONITOREO AL FINAL DEL TRAMO II

CDescripcion_____:
Progresiva KM. 230+000 se realiza visita de monitoreo al final del tramo II, donde se ha realizado el nuevo alineamiento hacia el sitio donde se construirá un nuevo Puente escondido.

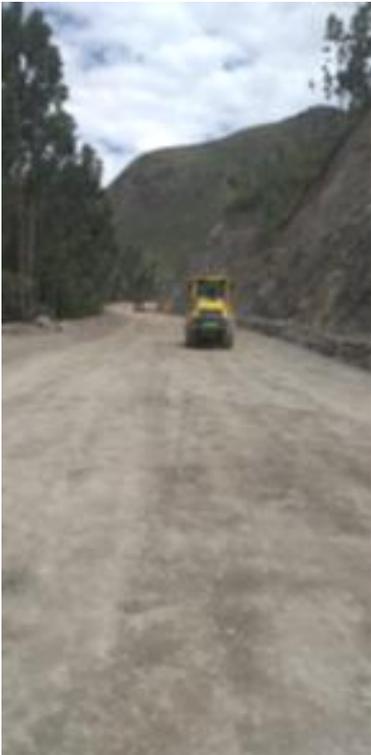
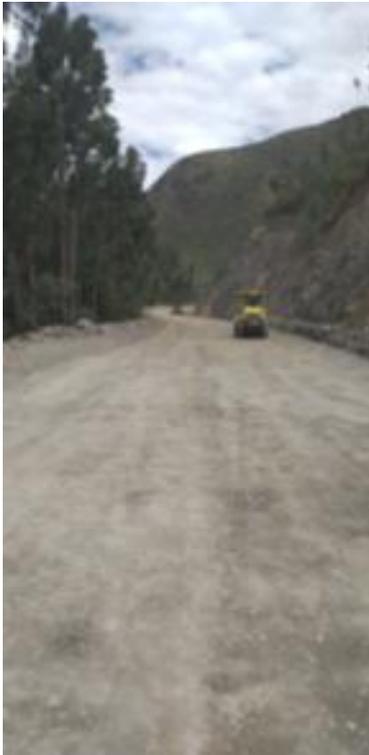
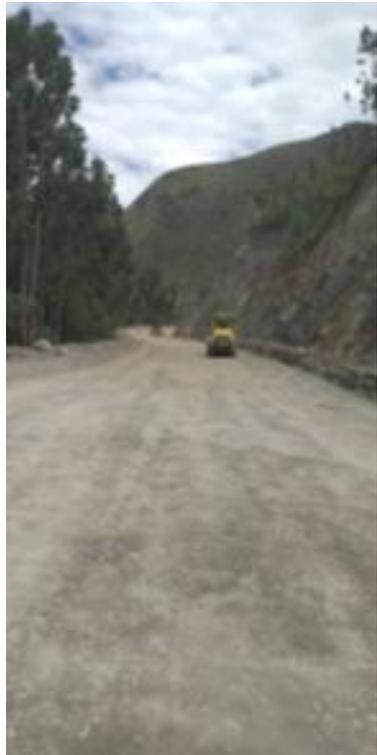
Actividades:
PROGRESIVAS KM. 228+600 A KM. 228+800
200.0 MOVIMIENTOS DE TIERRAS
210.A CONFORMACION DE TERRAPLENES

CDescripcion _____:
En las progresivas km. 228+600 a Km. 228+800 se realiza la conformación del terraplén. se utiliza una Motoniveladora, una compactadora de rodillo y un camión cisterna . Trabajan: 1 capataz, 4 obreros, 2 operadores, 1 chofer, 2 vigías.
