BITACORA ELECTRÓNICA DE OBRA

Confirma Bitacora: Si	Nro Informe: N 104-PVN - MJQ Y - 2021	Fecha Informe: 15-04-2021	Nombre De La Obra: HUANUCO - HUALLANCA (T1)	Personal Encargado: MICHAEL JESUS QUISPE YAURI.
---------------------------------	---	-------------------------------------	---	---

OBRA N°127-2018-MTC/20.2 CON LA EMPRESA CONTRATISTA CR20-(CHINA RAILWAY 20 BUREAU GROUP CORPORACIÓN) PARA LA EJECUCIÓN DE LA OBRA "MEJORAMIENTO, CONSERVACIÓN POR NIVELES DE SERVICIO Y OPERACIÓN DE CORREDOR VIAL HUÁNUCO-LA UNIÓN-HUALLANCA-DV. ANTAMINA/EMP. PE-3N (TINGO CHICO)-NUEVAS FLORES-LLATA-ANTAMINA", TRAMO I: INICIA (HUÁNUCO) KM 00+000 Y CULMINA (PUNTO UNIÓN) KM 52+920.

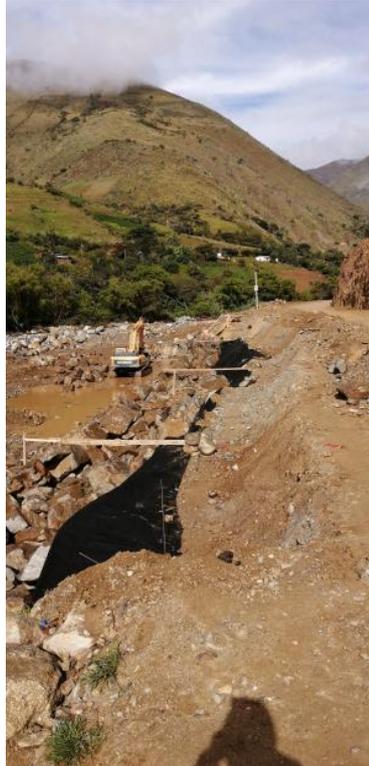
Foto2:

PROGRESIVA: KM 11+300 AL KM 11+400

ACOPIO DE ROCAS PARA LA CONSTRUCCIÓN DE LA DEFENSA RIBEREÑA

ENROCADO PARA LA CONSTRUCCIÓN DE LA DEFENSA RIBEREÑA

COLOCACIÓN DE GEOTEXTIL PARA CONSTRUCCIÓN DE LA DEFENSA RIBEREÑA

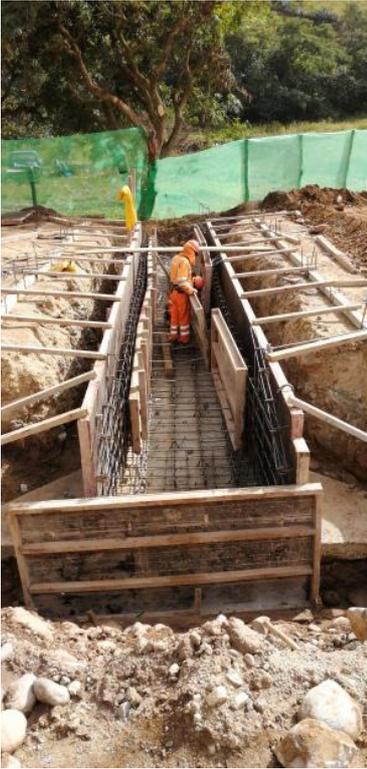
Foto2:

PROGRESIVA: KM 09+700

ALCANTARILLA - MARCO

SE VERIFICÓ EL ARMADO DE ACERO Y ENCOFRADO EN EL CUERPO DE LA ALC. PARA SU POSTERIOR COLOCADO DE CONCRETO.
