BITACORA ELECTRÓNICA DE OBRA

Confirma Bitacora:	Nro Informe:	Fecha Informe:	Nombre De La Obra:	Personal Encargado:
Si	N°105 - PVN - MJQ Y - 2021	16-04-2021	HUANUCO - HUALLANCA (T1)	MICHAEL JESUS QUISPE YAURI.

OBRA N°127-2018-MTC/20.2 CON LA EMPRESA CONTRATISTA CR20-(CHINA RAILWAY 20 BUREAU GROUP CORPORACIÓN) PARA LA EJECUCIÓN DE LA OBRA "MEJORAMIENTO, CONSERVACIÓN POR NIVELES DE SERVICIO Y OPERACIÓN DE CORREDOR VIAL HUÁNUCO-LA UNIÓN-HUALLANCA-DV. ANTAMINA/EMP. PE-3N (TINGO CHICO)-NUEVAS FLORES-LLATA-ANTAMINA", TRAMO I: INICIA (HUÁNUCO) KM 00+000 Y CULMINA (PUNTO UNIÓN) KM 52+920.

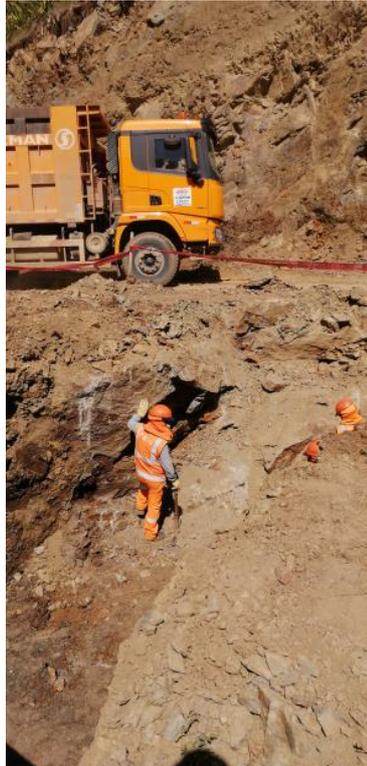
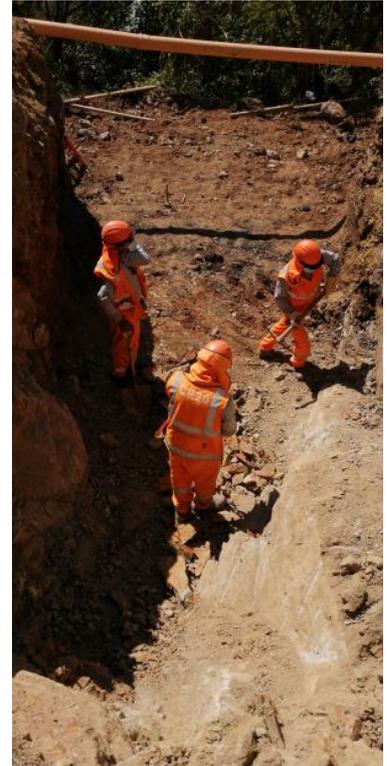
PROGRESIVA: KM 14+750

ALCANTARILLA TMC DE 48"

SE REALIZA LA EXCAVACION COMPLETA PARA LA DISPOCISION DE ALCANTARILLA.

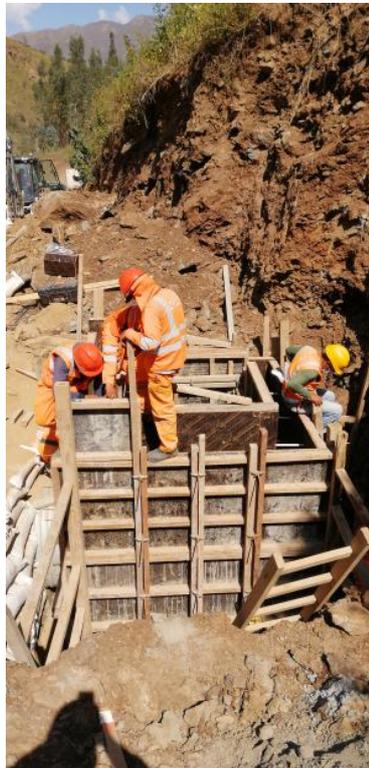
PROGRESIVA: KM 14+500

ALCANTARILLA TMC DE 48"

SE REALIZA EL ENCOFRADO DEL CABEZAL DE LA ALCANTARILLA.

SE REALIZA EL COLOCADO DEL MATERIAL DE RELLENO ESTRUCTURAL EN CABEZAL EN LAS CAPAS N°3, 4, 5, 6 Y 7 LADO DERECHO.

SE REALIZA EL ENSAYO DE DENSIDAD DE CAMPO (DENSÍMETRO NUCLEAR) EN LAS CAPAS N°3, 4, 5, 6 Y 7 LADO DERECHO.

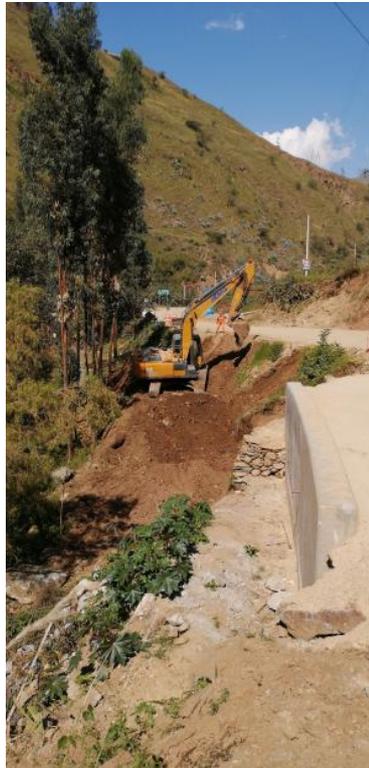
PROGRESIVA: KM 14+450

MURO CONTENCION

SE REALIZÓ LA SUPERVISIÓN DE CAMPO DE LOS TRABAJOS DE EXCAVACIÓN PREVIA PARA LA POSTERIOR CONSTRUCCION DE MURO DE CONCRETO ARMADO

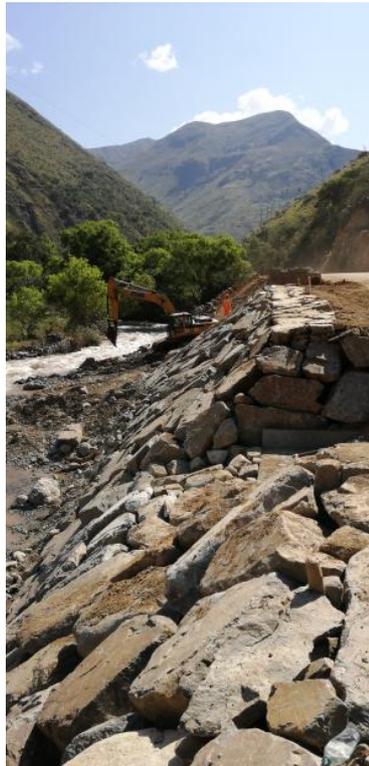
PROGRESIVA: KM 11+325 AL KM 11+400

DEFENSA RIBEREÑA

LONGITUD 75.00 METROS CONTRACTUAL, EXCAVACIÓN DEL TERRENO NATURAL PARA LA CONSTRUCCIÓN DEL ENROCADO DE LA DEFENSA RIBEREÑA LADO IZQUIERDO

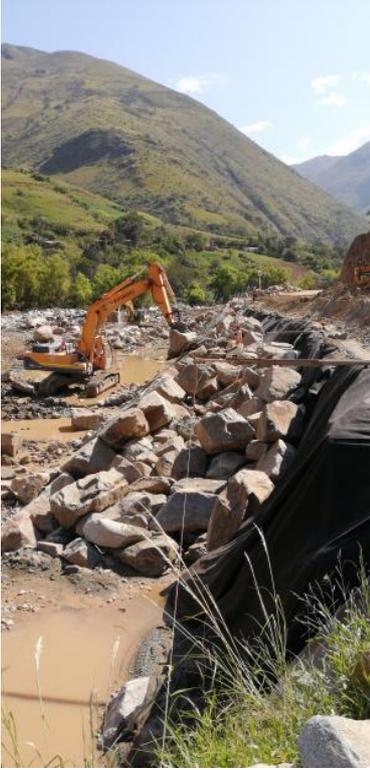
PROGRESIVA: KM 11+300 AL KM 11+400

DEFENSA RIBEREÑA

ACOPIO DE ROCAS PARA LA CONSTRUCCIÓN DE LA DEFENSA RIBEREÑA.

ENROCADO PARA LA CONSTRUCCIÓN DE LA DEFENSA RIBEREÑA.

COLOCACIÓN DE GEOTEXTIL PARA CONSTRUCCIÓN DE LA DEFENSA RIBEREÑA.

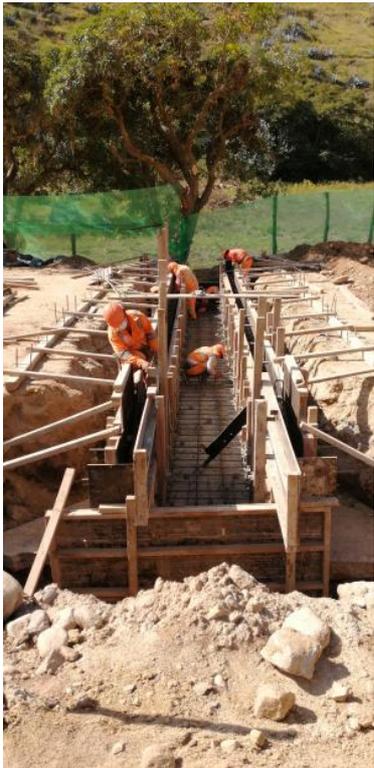
PROGRESIVA: KM 09+700
ALCANTARILLA - MARCO

SE VERIFICÓ EL ARMADO DE ACERO Y ENCOFRADO EN EL CUERPO DE LA ALC. PARA SU POSTERIOR COLOCADO DE CONCRETO.

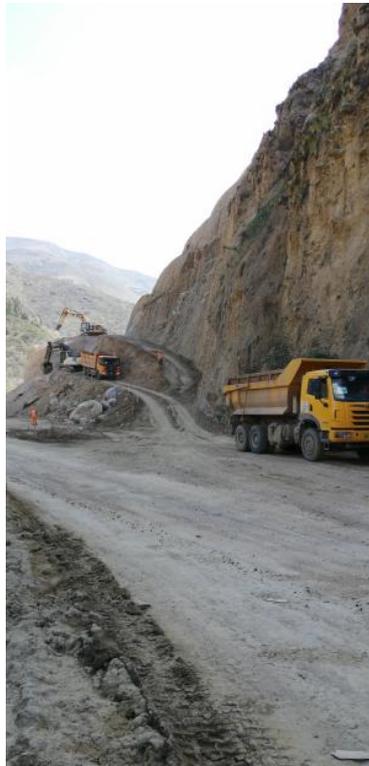
PROGRESIVA: KM 09+150

CORTE DE TALUD

200. MOVIMIENTO DE TIERRAS

202.A EXCAVACIÓN EN ROCA FIJA

202.B EXCAVACIÓN EN ROCA SUELTA

202.C EXCAVACIÓN EN MATERIAL SUELTO

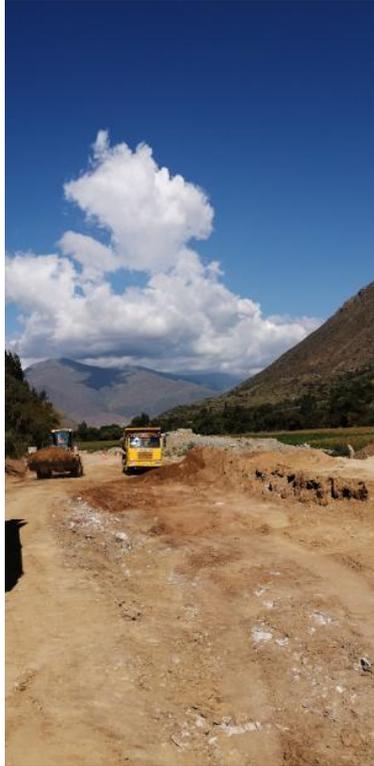
- PROGRESIVA: KM 07+350
- COLOCACION DE MATERIAL EXCEDENTE (DME)
- 900. PROTECCIÓN AMBIENTAL
- 910. PROGRAMA DE ABANDONO DE OBRA
- 901.A DISPOSICIÓN Y CONFORMACIÓN DE DEPÓSITOS DE MATERIAL EXCEDENTE
- 901.B1 RETIRO Y ALMACENAMIENTO DE TOP SOIL DE DME COLOCACIÓN, DEPOSITO Y CONFORMACIÓN DEL MATERIAL EXCEDENTE DE LOS CORTES DETALUD EN EL DME
