## BITACORA ELECTRÓNICA DE OBRA

OBRA: MEJORAMIENTO DE LA CARRETERA OYON - AMBO TRAMO 2 DESVIO CERRO DE PASCO DESVIO CHACAYAN

TRAMO 2 progresiva km. 181+000 a la progresiva km. 230+000

Visita de monitoreo desde la progresiva 214+500 ( Poblado de Yanahuanca) hasta el KM. 225+500 ( zona de puente Jatungagra)

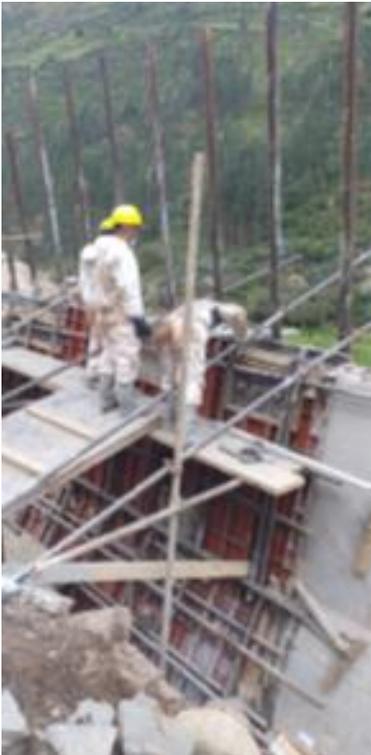
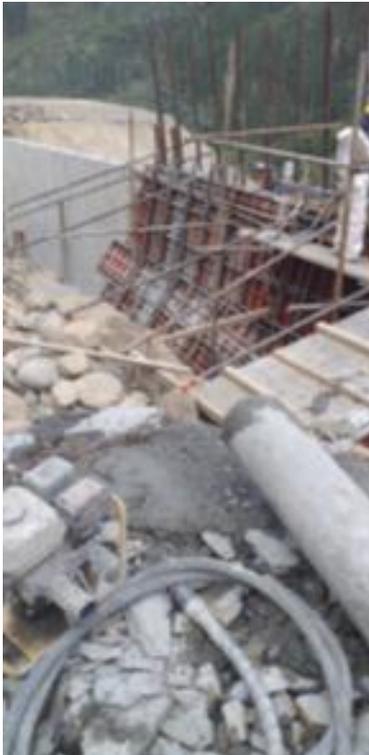
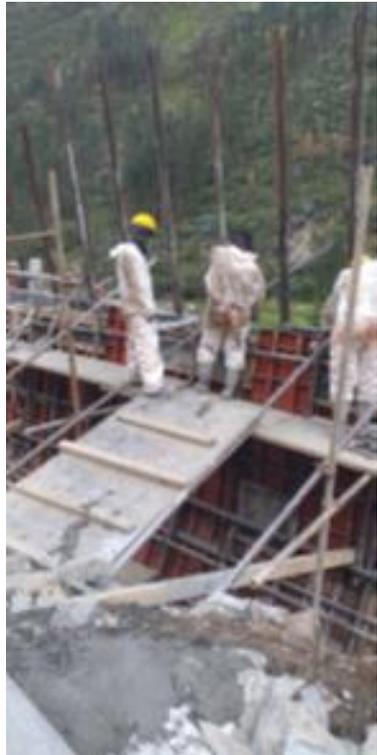
**Actividades:**  
PROGRESIVA KM. 220+090 Y KM. 220+100  
600.0 OBRAS DE ARTE Y DRENAJE  
610.E CONCRETO CLASE E ( F'C= 175 KG/CM2 )  
612.A ENCOFRADO Y DESENCOFRADO PARA OBRAS DE ARTE

**CDescripcion \_\_\_\_\_:**  
En la progresiva Km. 220+090 a Km. 220+100 se verifica la realización de encofrado y vaciado de muro ciclópeo, Trabajan : 1 capataz, 3 obreros.

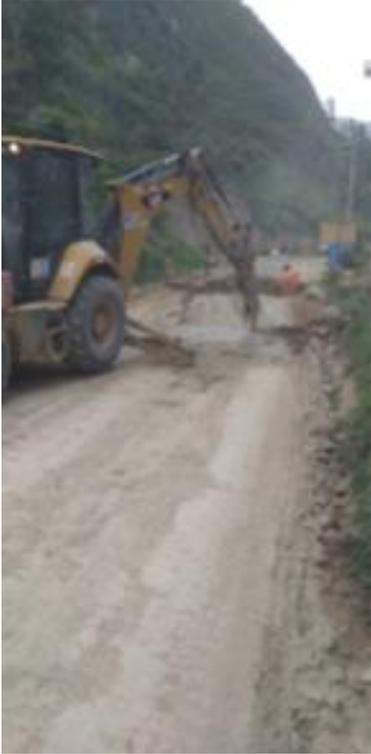
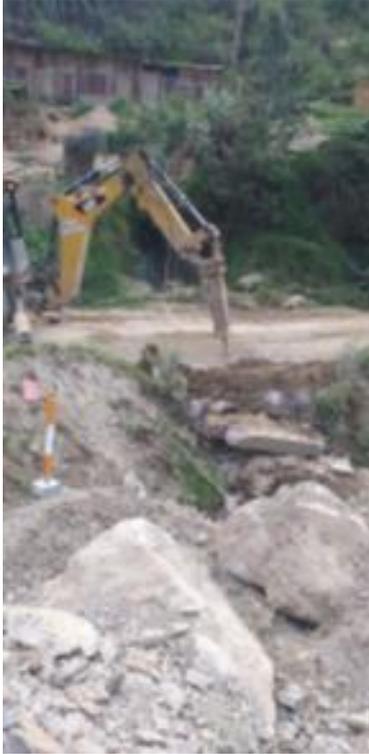
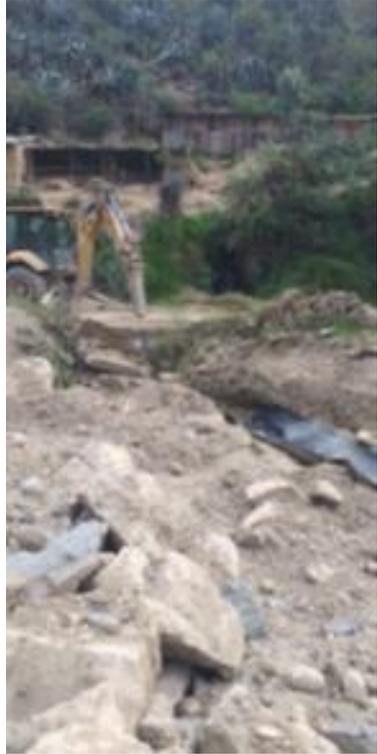
**Actividades:**  
PROGRESIVA KM. 220+306  
600.0 OBRAS DE ARTE Y DRENAJE  
202.E DEMOLICION DE ESTRUCTURAS EXISTENTES

**CDescripcion** \_\_\_\_\_:  
En la progresiva KM. 220+306 se realiza la demolición de alcantarilla existente, Se utiliza Una retroexcavadora con accesorio de demolición. Trabajan: 1 capataz, 2 obreros, 1 operador, 2 vigías.

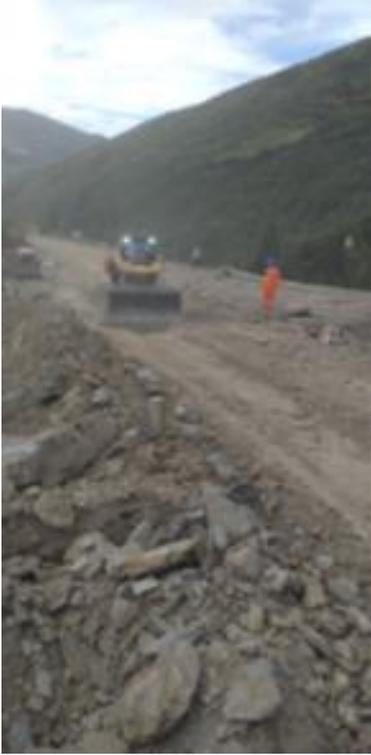
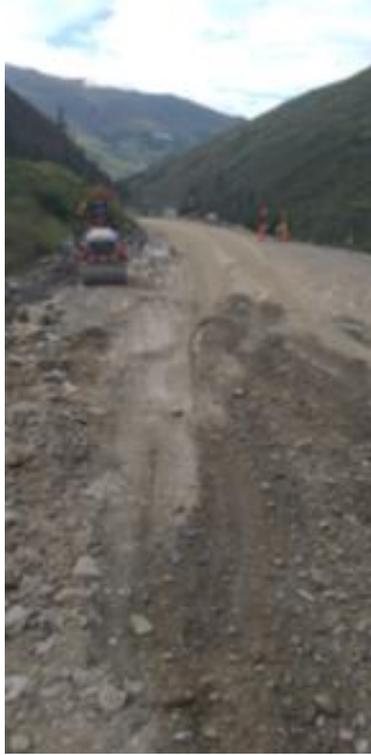
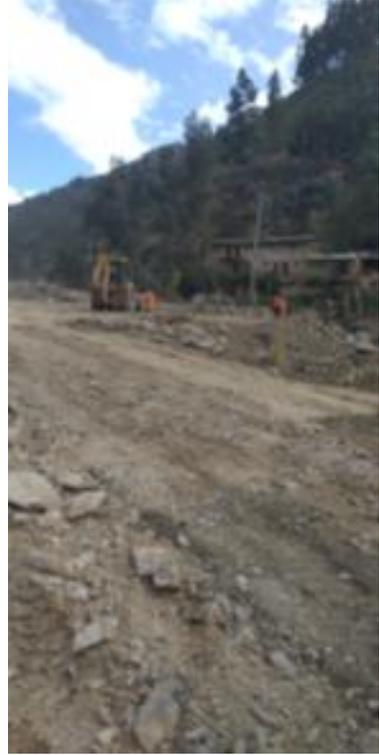
**Actividades:**  
PROGRESIVA KM. 220+306  
VISITA DE MONITOREO A PASE PROVISIONAL EN DONDE SE REALIZA LA DEMOLICION DE ALCANTARILLA EXISTENTE

**CDescripcion\_\_\_\_\_:**  
En el margen derecho de la progresiva Km. 220+306, se realiza la construcción de un pase provisional de vehículos, se utiliza una retroexcavadora, un mini cargador, una mini compactadora de rodillo.  
Trabajan: 1 capataz, 3 operadores, 2 obreros, 2 vigías.

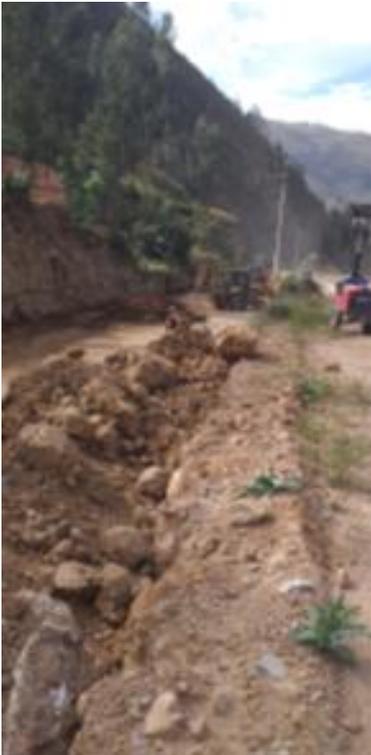
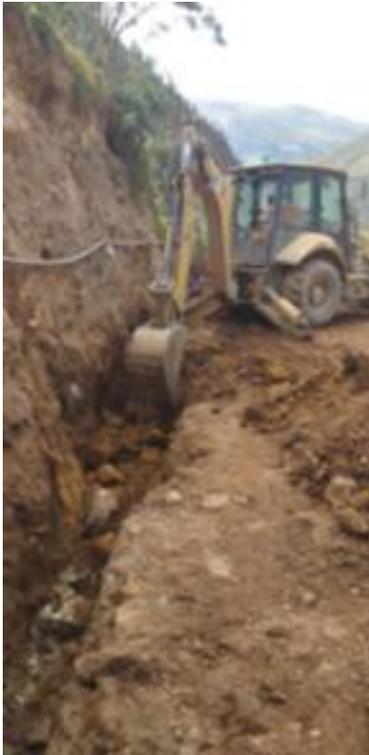
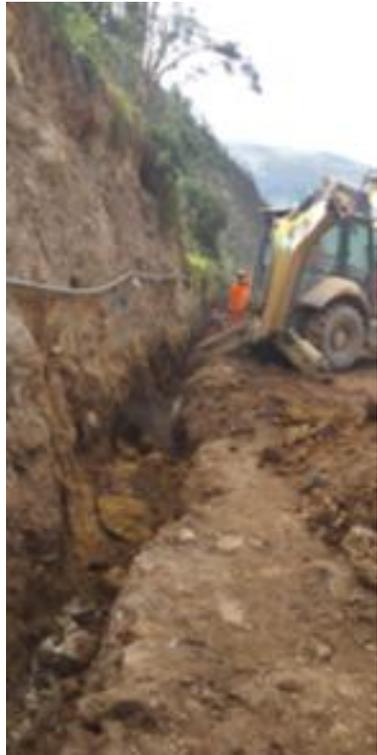
**Actividades:**  
PROGRESIVA KM. 220+768 A KM. 220+ 850  
600.0 OBRAS DE ARTE Y DRENAJE  
601.A EXCAVACION NO CLASIFICADA PARA ESTRUCTURA

**CDescripcion** \_\_\_\_\_:  
En la progresiva Km. 220+768 a Km. 220+850 se realiza la excavación para la construcción de sub drenes. Se utiliza una retroexcavadora, Trabajan: 1 capataz, 1 operador, 2 obreros, 2 vigías.

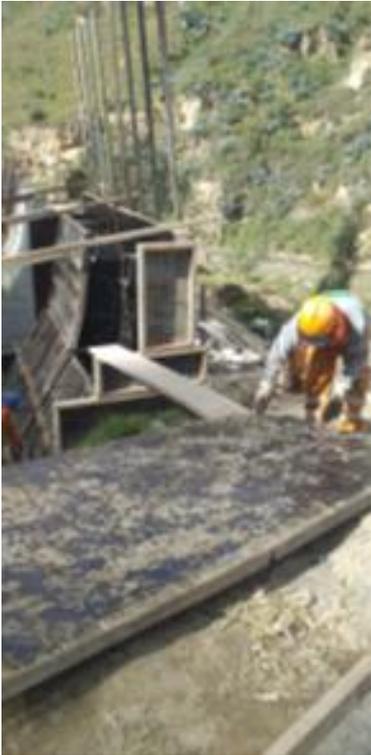
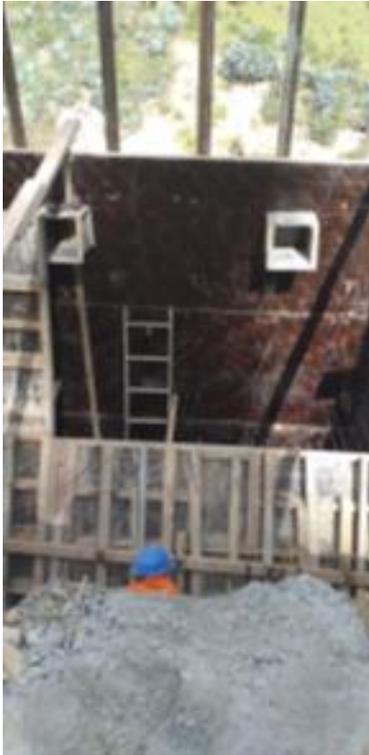
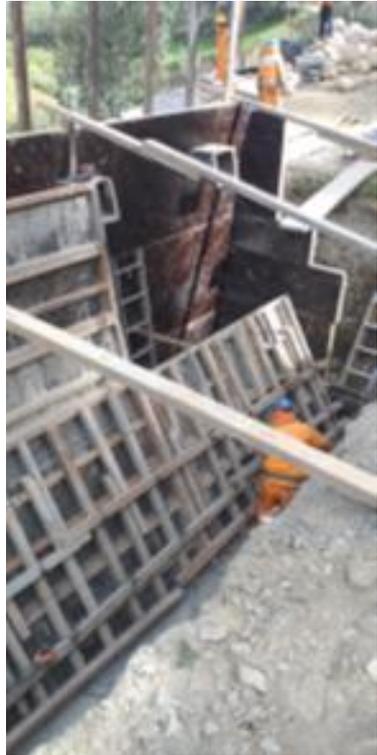
**Actividades:**  
PROGRESIVA KM. 221+940  
600.0 OBRAS DE ARTE Y DRENAJE  
612.A ENCOFRADO Y DESENCOFRADO PARA OBRAS DE ARTE.

**CDescripcion\_\_\_\_\_:**  
En la progresiva Km. 221+940 se realiza el encofrado del cuerpo de muro ciclópeo. trabajan: 1 capataz, 3 obreros.

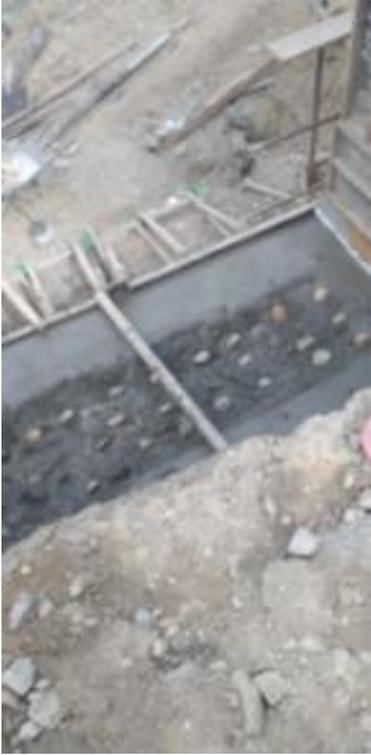
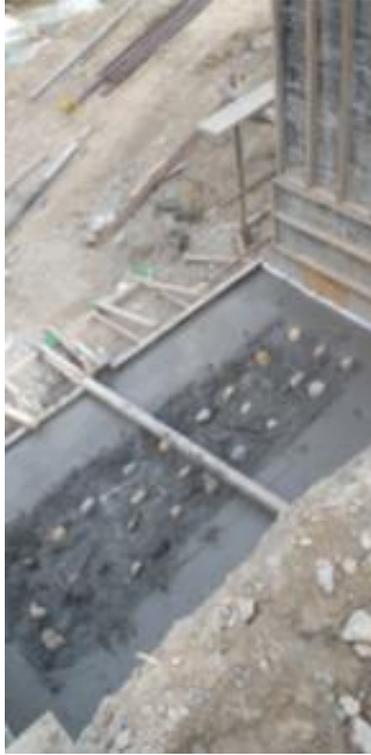
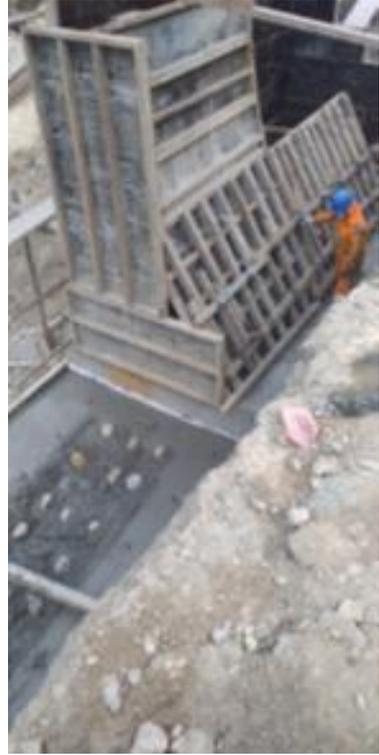
**Actividades:**  
PROGRESIVA KM. 221+945  
600.0 OBRA DE ARTE Y DRENAJE  
610.E CONCRETO CLASE E ( F'Y= 175 KG/CM2 )

vaciado concreto zapata

**CDescripcion\_\_\_\_\_:**  
En la progresiva Km. 221+945 se verifica el vaciado de zapata de muro ciclópeo. Actualmente no hay trabajadores en el sitio del muro.

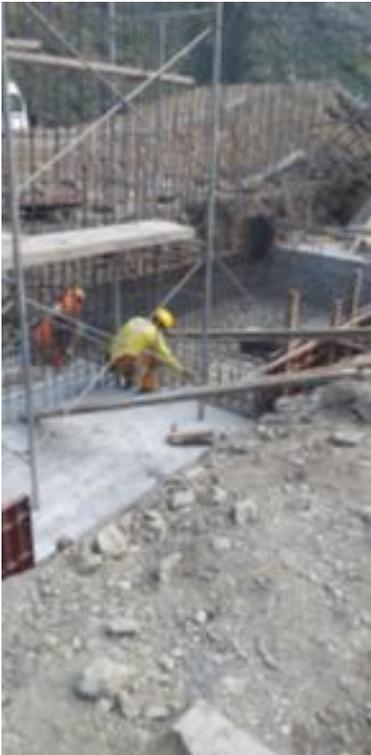
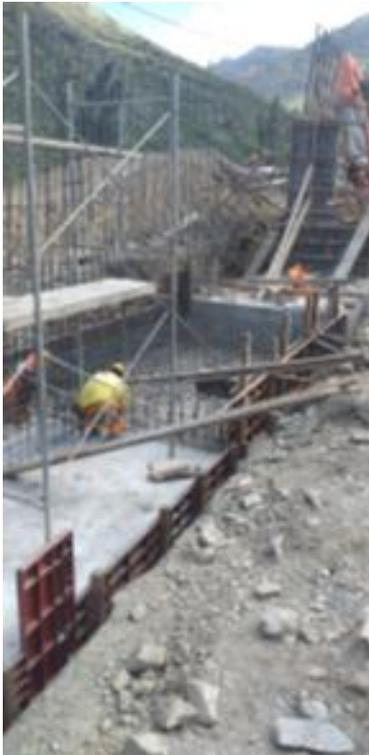
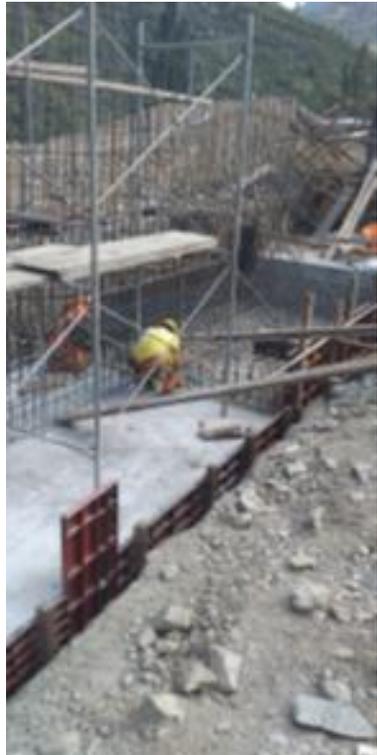
**Actividades:**  
PROGRESIVA KM. 225+370 A 225+380  
600.0 OBRAS DE ARTE Y DRENAJE  
615.A ACERO DE REFUERZO FY= 4200 KG/CM2

**CDescripcion** \_\_\_\_\_:  
En la progresiva Km. 225+370 a 225+380 se continua con la colocación de acero de refuerzo para la construcción del muro de concreto armado. trabajan: 1 capataz, 2 obreros.

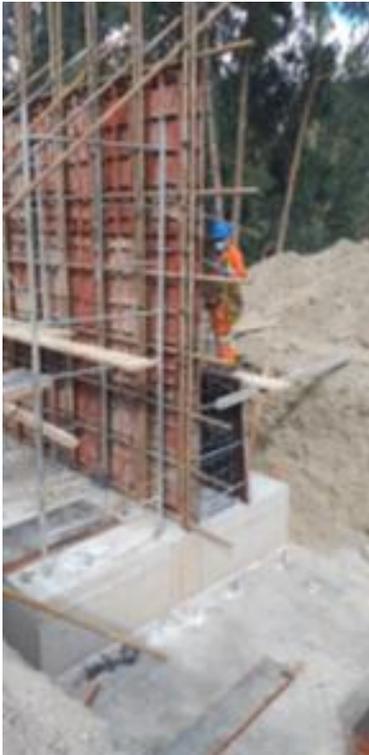
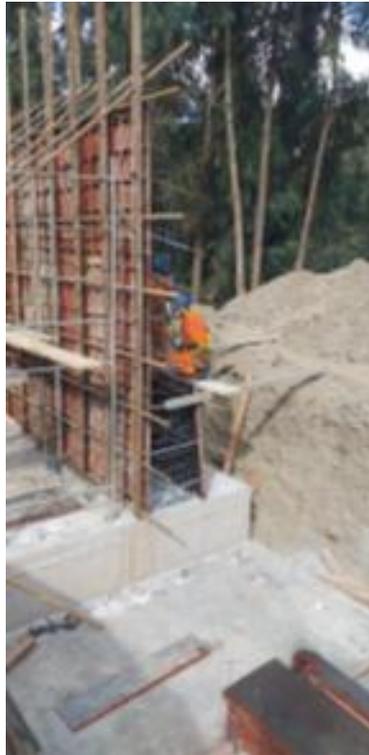
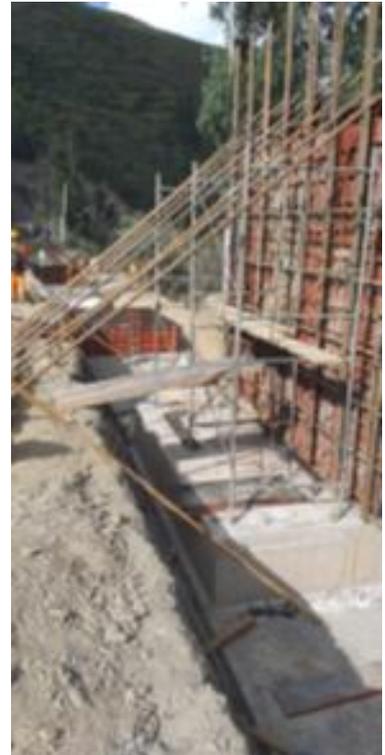
**PROGRESIVA KM. 225+370  
600.0 OBRAS DE ARTE Y DRENAJE  
615.A ACERO DE REFUERZO F'Y= 4200 KG/CM2  
612.A ENCOFRADO Y DESENCOFRADO PARA OBRAS DE ARTE**

**En la progresiva KM. 225+370 se realiza la colocación de acero de refuerzo y el encofrado para la construcción de muro de concreto armado. Trabajan 1 capataz, 4 obreros**

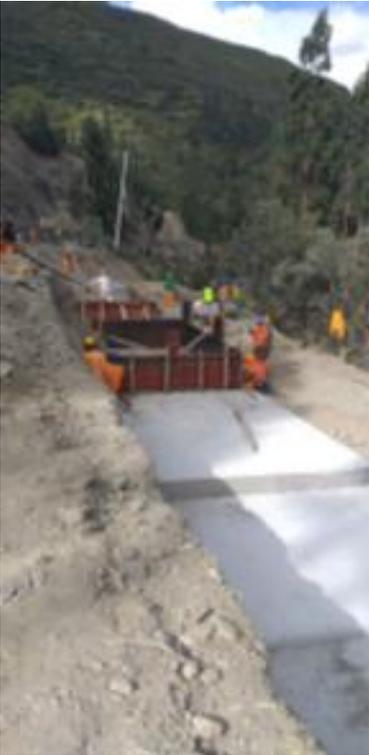
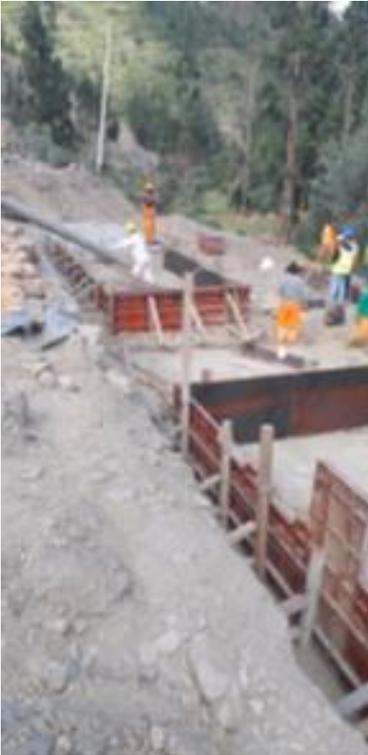
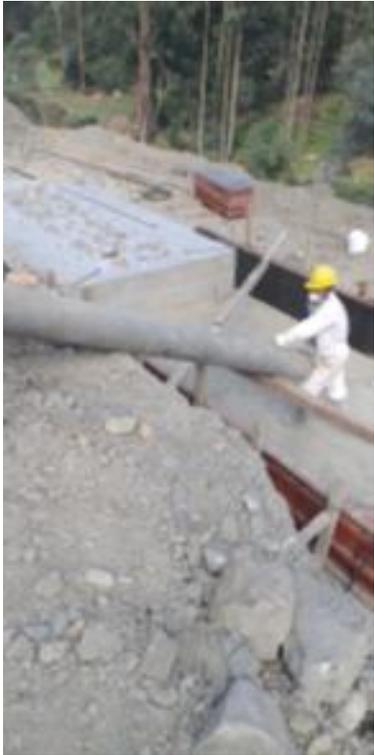
**Actividades:**  
PROGRESIVA KM. 225+480  
600.0 OBRAS DE ARTE Y DRENAJES  
612.A ENCOFRADO Y DESENCOFRADO PARA OBRAS DE ARTE

**CDescripcion** \_\_\_\_\_:  
En la progresiva km. 225+480 se realiza la colocación del encofrado de la zapata de muro ciclópeo. trabajan: 1 capataz, 4 obreros
