## BITACORA ELECTRÓNICA DE OBRA

<b>Confirma Bitacora:</b> Si	<b>Nro Informe:</b> N° 115-PVN - MJQY - 2021	<b>Fecha Informe:</b> 28-04-2021	<b>Nombre De La Obra:</b> HUANUCO - HUALLANCA (T1)	<b>Personal Encargado:</b> MICHAEL JESUS QUISPE YAURI.
---------------------------------	---	-------------------------------------	---	---

OBRA N°127-2018-MTC/20.2 CON LA EMPRESA CONTRATISTA CR20-(CHINA RAILWAY 20 BUREAU GROUP CORPORACIÓN) PARA LA EJECUCIÓN DE LA OBRA "MEJORAMIENTO, CONSERVACIÓN POR NIVELES DE SERVICIO Y OPERACIÓN DE CORREDOR VIAL HUÁNUCO-LA UNIÓN-HUALLANCA-DV. ANTAMINA/EMP. PE-3N (TINGO CHICO)-NUEVAS FLORES-LLATA-ANTAMINA", TRAMO I: INICIA (HUÁNUCO) KM 00+000 Y CULMINA (PUNTO UNIÓN) KM 52+920.

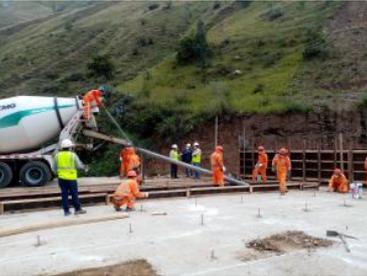
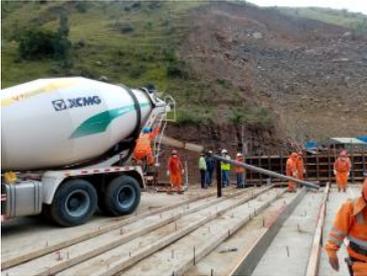
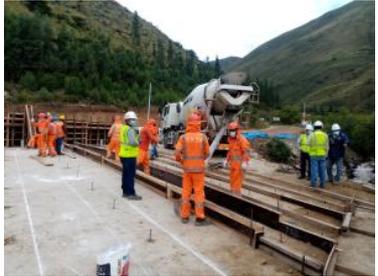
**Actividades:**  
PROGRESIVA: KM 13+978 AL KM 13+996  
1000. PUENTES  
1000.C PUENTE HIGUERAS

LONGITUD 18 METROS CONTRACTUAL, SE REALIZA EL VACIADO DE CONCRETO F´C=100 KG/CM2 PARA SOLADO DE VIGAS LONGITUDINALES PREFABRICADAS, VERIFICADO POR TOPOGRAFÍA Y LABORATORIO DE SUELOS DE SUPERVISIÓN.

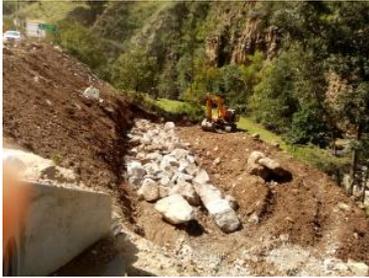
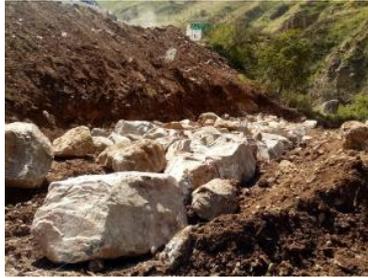
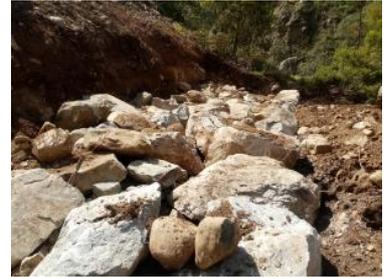
**Actividades:**  
PROGRESIVA: KM 14+250 AL KM 14+280  
CONSTRUCCION DE BANQUETA

SE VERIFICÓ LOS TRABAJOS DE CONFORMACION Y EL COLOCADO DE MATERIAL DE ROCA EN EL RELLENO DE LA BANQUETA EN LAS CAPA N°1 LADO DERECHO.

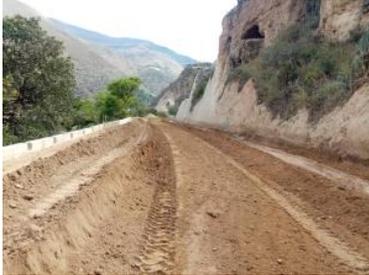
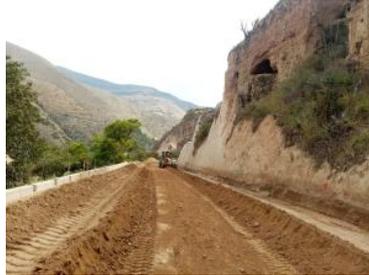
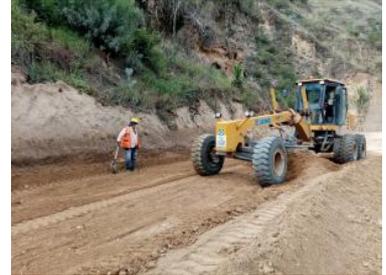
**Actividades:**  
PROGRESIVA: KM 08+500 AL KM 09+000  
CONSTRUCCION DE TERRAPLEN

SE REALIZA EL CORTE Y PERFILADO DE LA PLATAFORMA PARA EL MEJORAMIENTO EN EL RELLENO EN LA CAPA N°3, A -0.15 DEL NIVEL DE SUBRASANTE.

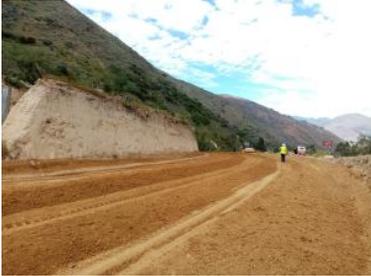
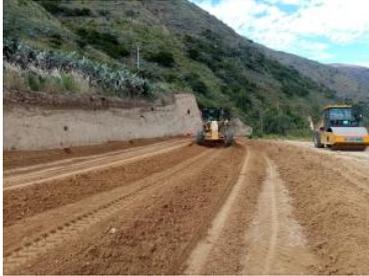
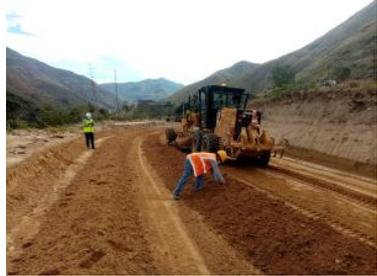
**Actividades:**  
PROGRESIVA: KM 07+720 AL KM 07+868  
CONSTRUCCION DE TERRAPLEN

SE REALIZA EL CORTE Y PERFILADO DE LA PLATAFORMA PARA EL MEJORAMIENTO EN EL RELLENO EN LA CAPA N°2, A NIVEL DE SUBRASANTE.

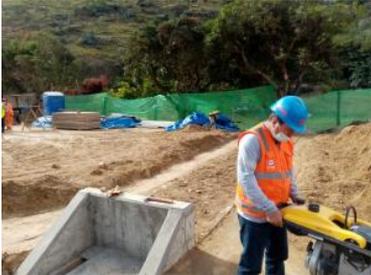
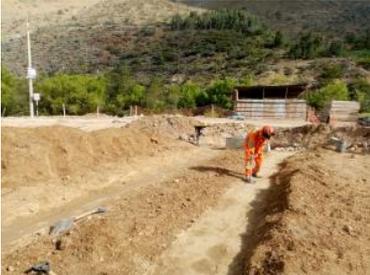
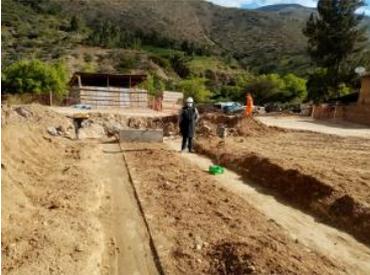
**Actividades:**  
PROGRESIVA: KM 09+700  
ALCANTARILLA - MARCO

SE REALIZA EL COLOCADO DEL MATERIAL DE RELLENO ESTRUCTURAL DE ALC. MARCO EN LAS CAPAS N°5 P.C.  
SE REALIZA EL ENSAYO DE DENSIDAD DE CAMPO (DENSÍMETRO NUCLEAR) EN LAS CAPAS N°5 P.C.

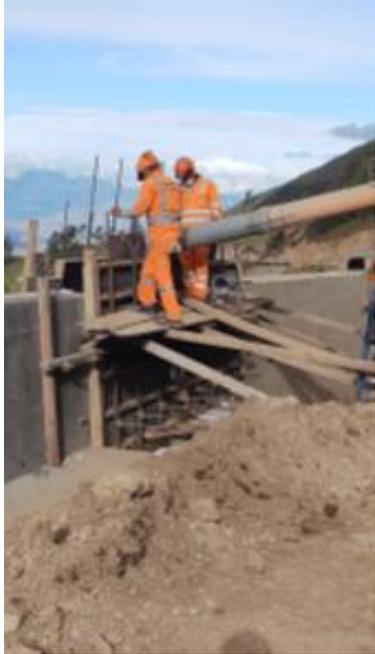
**Foto3:**

**Actividades:**  
PROGRESIVA: KM 42+980 AL KM 43+020  
CONSTRUCCION DE MURO CONTENCIÓN

SE VERIFICÓ EL COLOCADO DEL CONCRETO DE F'C=140 KG/CM2 EN LA ELEVACIÓN EN LOS PAÑOS N°7 LADO DERECHO.  
SE REALIZÓ EL ENSAYO DE SLUMP Y MUESTREO DE LOS TESTIGOS DEL CONCRETO.
