BITACORA ELECTRÓNICA DE OBRA

Confirma Bitacora: Si	Nro Informe: N 117- PVN - MJQ Y - 2020	Fecha Informe: 30-04-2021	Nombre De La Obra: HUANUCO - HUALLANCA (T1)	Personal Encargado: MICHAEL JESUS QUISPE YAURI.
---------------------------------	---	-------------------------------------	---	---

OBRA N°127-2018-MTC/20.2 CON LA EMPRESA CONTRATISTA CR20-(CHINA RAILWAY 20 BUREAU GROUP CORPORACIÓN) PARA LA EJECUCIÓN DE LA OBRA "MEJORAMIENTO, CONSERVACIÓN POR NIVELES DE SERVICIO Y OPERACIÓN DE CORREDOR VIAL HUÁNUCO-LA UNIÓN-HUALLANCA-DV. ANTAMINA/EMP. PE-3N (TINGO CHICO)-NUEVAS FLORES-LLATA-ANTAMINA", TRAMO I: INICIA (HUÁNUCO) KM 00+000 Y CULMINA (PUNTO UNIÓN) KM 52+920.

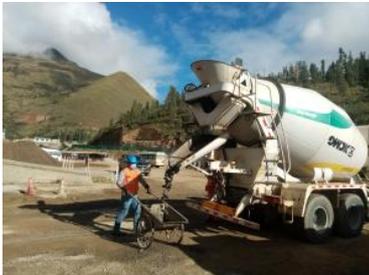
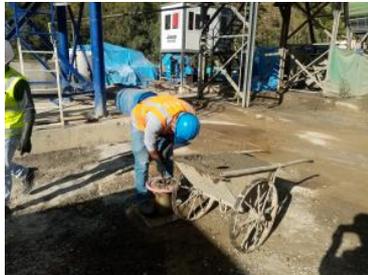
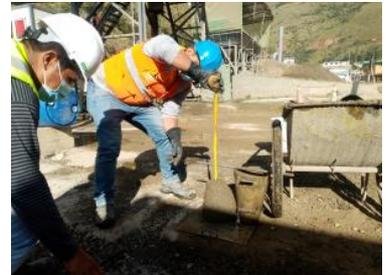
PROGRESIVA: KM 12+900

COLOCACIÓN DE CONCRETO F'C=175 KG/CM2 PARA EMBOQUILLADO DE ENTRADA EN LADO DERECHO, VERIFICADO POR TOPOGRAFÍA Y LABORATORIO DE SUELOS DE LA SUPERVISIÓN.

PREPARACIÓN DE CONCRETO FC 175 KG/CM2, REALIZANDO LOS CONTROLES DE CALIDAD ANTES DE SER COLOCADO IN SITU

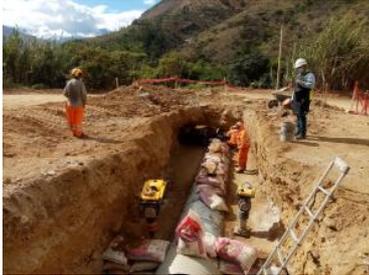
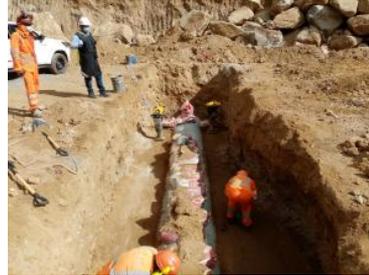
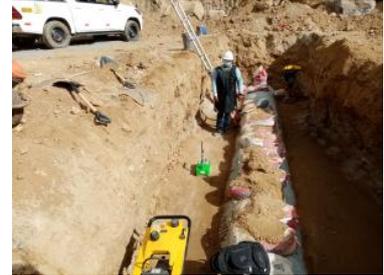
PROGRESIVA: KM 09+183

CONSTRUCCIÓN DE ALCANTARILLA DE TMC DE 48" KM 9+183 LADO DERECHO

SE REALIZA EL COLOCADO DEL MATERIAL DE RELLENO EN CABEZAL DE ALC.
EN LAS CAPAS N° 1 Y 2 L.I.

SE REALIZA EL ENSAYO DE DENSIDAD DE CAMPO (DENSÍMETRO NUCLEAR) EN
LAS CAPAS N° 1 Y 2 L.I.

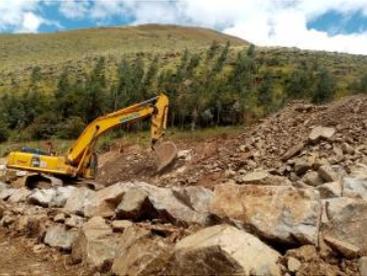
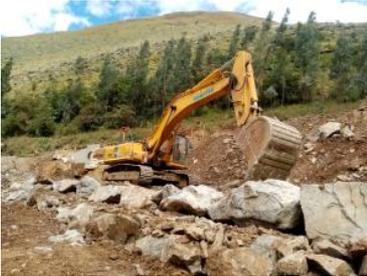
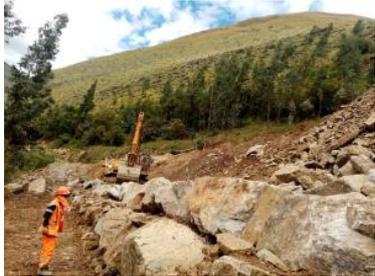
Actividades:
PROGRESIVA: KM 14 +250 - 14+280 L. D
CONSTRUCCIÓN DE BANQUETA KM 14+250 - 14+280
INSPECCIÓN EN EXPLANACIONES – BANQUETA
SE VERIFICAN LOS TRABAJOS DE CON CONFORMACIÓN Y COLOCADO DE ROCA EN LA CAPA N° 2 LADO DERECHO

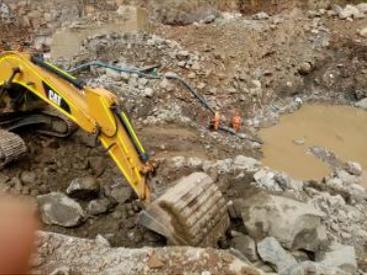
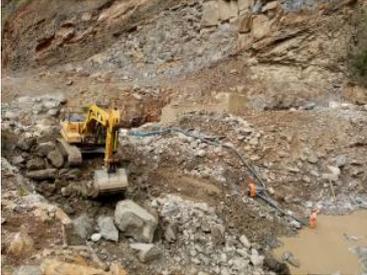
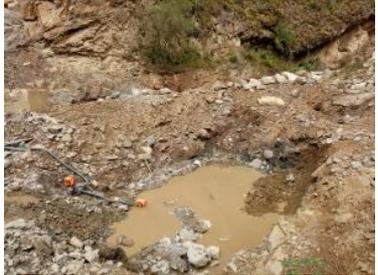
Actividades:
PROGRESIVA: KM 15+426 AL KM 15+440

1000.D PUENTE PUYAG

SE REALIZO EL TRABAJO CON MOTOBOMBAS PARA EVACUAR EL AGUA ACUMULADA, PARA SU POSTERIOR USO EN EL RIEGO DE VIA.

EXCAVACIÓN Y LIMPIEZA DEL PUENTE PUYAG

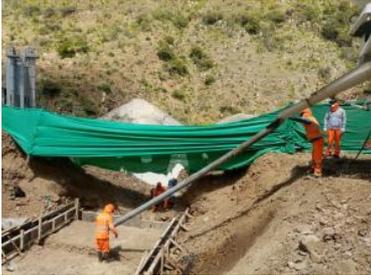
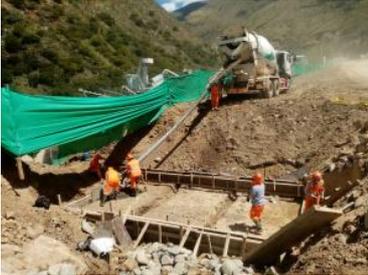
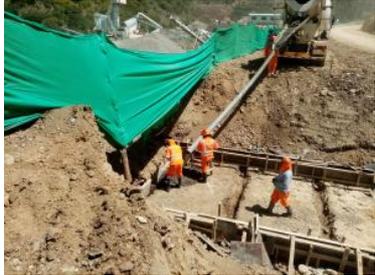
Actividades:
PROGRESIVA: KM 12+920
CONSTRUCCIÓN DE ALCANTARILLA
COLOCADO DE CONCRETO FC 175 KG /CM2 PARA EMBOQUILLADO
ALCANTARILLA MCA 1.5 X 1.5 CONTRACTUAL, COLOCACIÓN DE CONCRETO F'C=175 KG/CM2 PARA EMBOQUILLADO DE ENTRADA EN LADO DERECHO, VERIFICADO POR TOPOGRAFÍA Y LABORATORIO DE SUELOS DE LA SUPERVISIÓN.

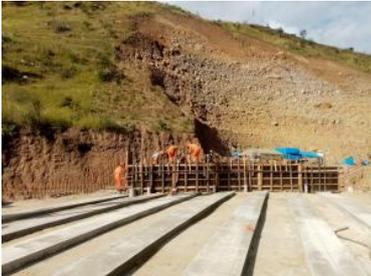
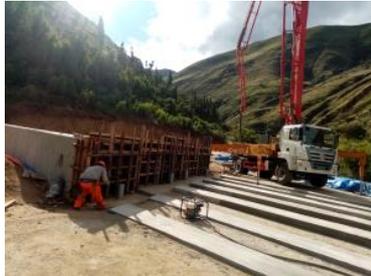
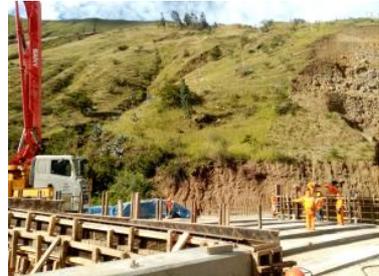
Actividades:
PROGRESIVA: KM 13+978 AL KM 13+996

1000.C PUENTE HIGUERAS

COLOCADO DE CONCRETO FC 210 KG/CM2 PARA PANTALLA DE MURO PÓRTICO EN PUENTE HIGUERAS

KM 13+978 AL KM 13+996 PUENTE HIGUERAS LONGITUD 18 METROS CONTRACTUAL, VACIADO DE CONCRETO F'c=100 KG/CM2 PARA SOLADO DE VIGAS LONGITUDINALES PREFABRICADAS, VERIFICADO POR TOPOGRAFÍA Y LABORATORIO DE SUELOS DE SUPERVISIÓN.
